Eigner: Massimo

Datum: 08.11.2021

Gerät: Albrecht AE5890 EU Serie-Nr:

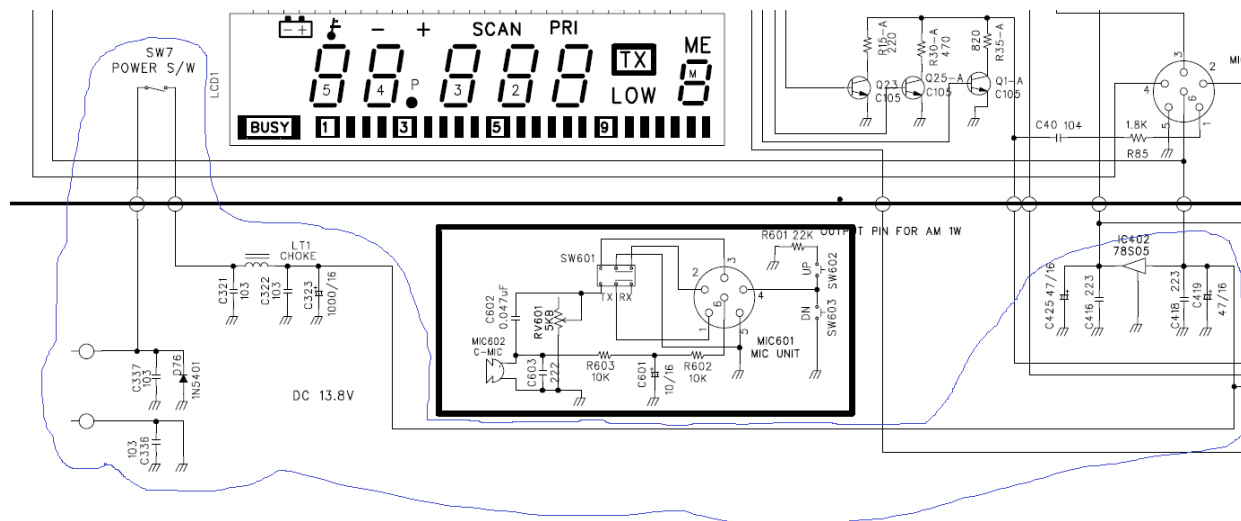
Als erstes untersuchte ich, ausgehend vom DC-Eingang (13.8V), den Strompfad.

Typischer Kurzschlusskandidat sind Polschutz-Diode, defekte Einschalttaste (Kurzschluss gegen Masse) oder Kurzschlüsse im Bereich der Filterdrossel.

Die Prüfung all dieser Komponenten mit dem Ohmmeter und Dioden-Checker ergab jedoch keine Fehler. Das Problem (Kurzschluss?) musste also nach der Filterdrossel LT1 liegen.

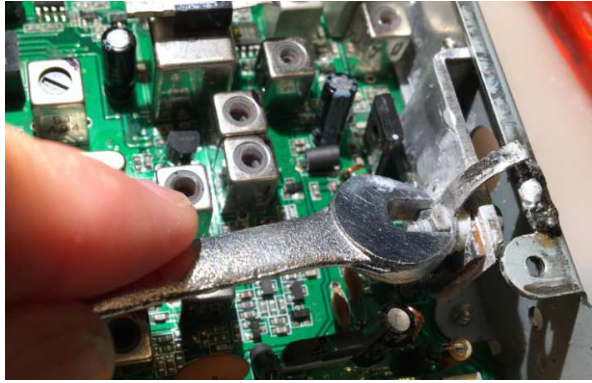
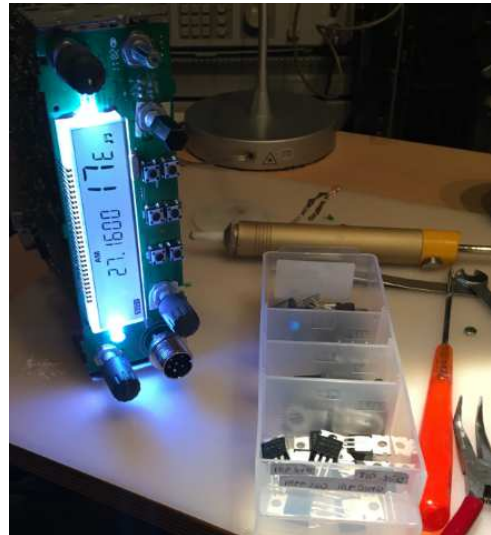
Für die weitere Störungssuche verschob ich den Fokus auf die Vor- und Endstufen-Transistoren. Mit dem Ohmmeter liess sich keinen eindeutigen Kurzschluss ausmachen deshalb löste ich beide Transistoren (MOSFETs des Typs IRFZ24N).

Nach dem Einbau des neuen Transistors kam der spannende Moment. Ob der Kurzschluss nun weg sei? Jawohl! Der Transceiver meldete sich mit einem klaren Biep-Ton und liess sich ordnungsgemäss einschalten. Die Frequenzanzeige war korrekt und sämtliche Bedienelemente auf der Frontplatte zeigten eine plausible Reaktion.

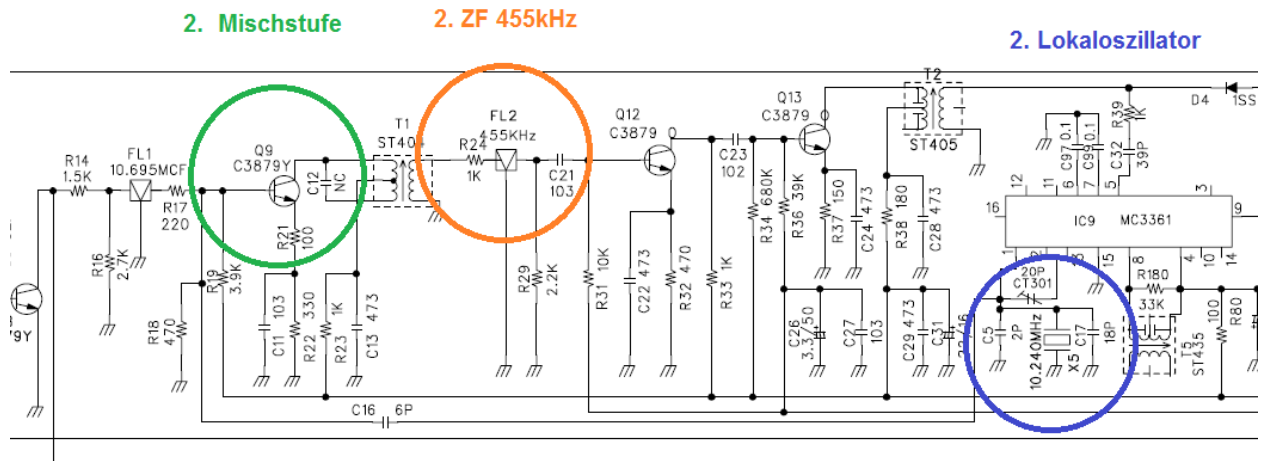
Das Problem lag an der Frequenz des 2. Lokaloszillator (10.240 MHz)

Die Frequenz 10.24MHz liess sich nicht sauber einstellen. Dazu ist zwar ein C-Trimmer (CT301) vorhanden, die erforderliche Frequenz lag jedoch nicht innerhalb den einstellbaren Frequenzbereich.

Mir kam die Wahl dieser Schaltung etwas merkwürdig vor, denn die Auskopplung des Signals beim MC3361 geschah über einen kleinen Kondensator (C16) direkt am Quarz. Das hat zwei wesentliche Nachteile. Zum einen ist die Amplitude des Mischsignals recht gering, zum anderen, wird der Oszillator durch C16 und Eingansimpedanz des Mischer-Transistors (Q9) belastet. Dies führt unweigerlich zu einer Beeinflussung der Oszillatorfrequenz. Mit dem Alterungsprozess der Komponenten verändern sich die Lastimpedanzen und dementsprechend verschiebt sich die Oszillator-Frequenz. Zudem führt auch die Temperatur zu Instabilitäten im Bereich des Oszillators.

Um die Beeinflussung der Oszillatorfrequenz durch die Messsonde des Messgerätes zu umgehen, verschob ich den Messpunkt auf den Ausgang des 455kHz Keramikfilters (FL2). Die Überlegung war die, dass wenn die Frequenz des Lokaloszillators genau auf 10.24 MHz eingestellt war, müsste ich nach dem Keramikfilter 455.00 kHz messen. Diese Massnahme ermöglichte mit, durch Erhöhung der Kondensatorwertes von C16 (zusätzlicher Kondensator Huckepack eingelötet), die Frequenz sauber abzustimmen. Der Frequenzzähler zeigte 455.000 kHz.

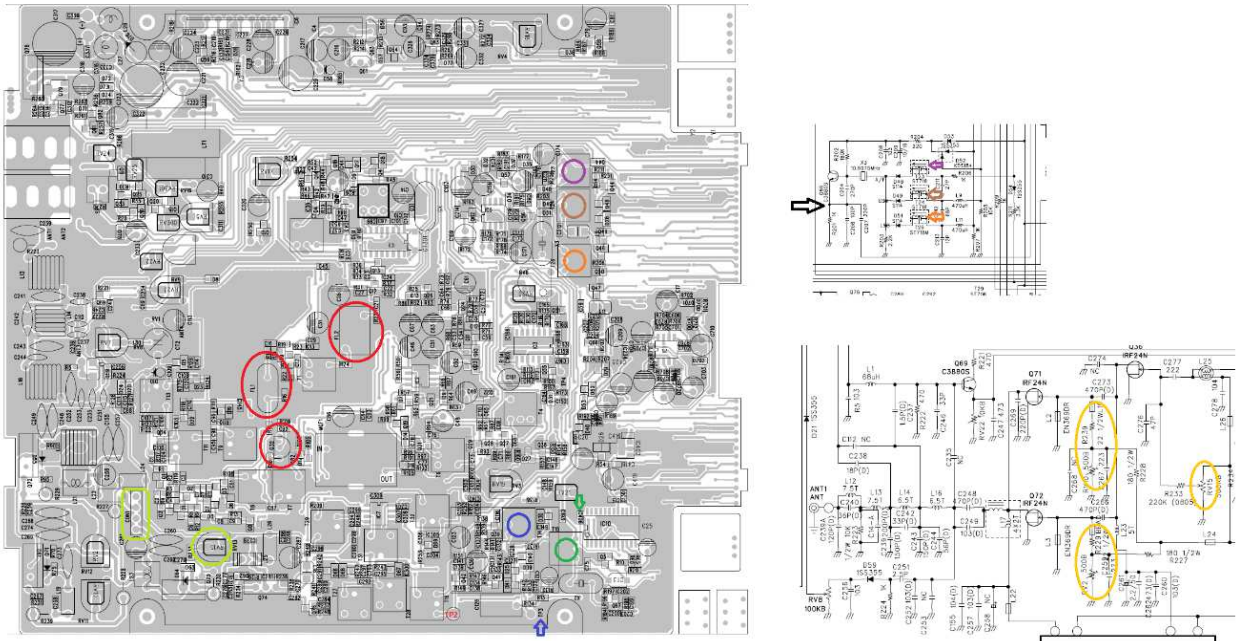
Im Internet findet man eine knappe Abgleichanleitung, die mehrmals berichtigt wurde. Um die Arbeit zu erleichtern, markierte ich mir auf dem Platinen-Layout die verschiedenen Mess- und Abstimm-Stellen.

- Der 10.24 MHz-Oszillator (CT301)
- Der VCO-Oszillator (T18)
- Die 2 BFO-Frequenzen für LSB (T26) und USB (T24) – Empfang
- Die Abstimmung der Sendefrequenz für AM/FM (T23)
- FM-Diskriminator (T5)

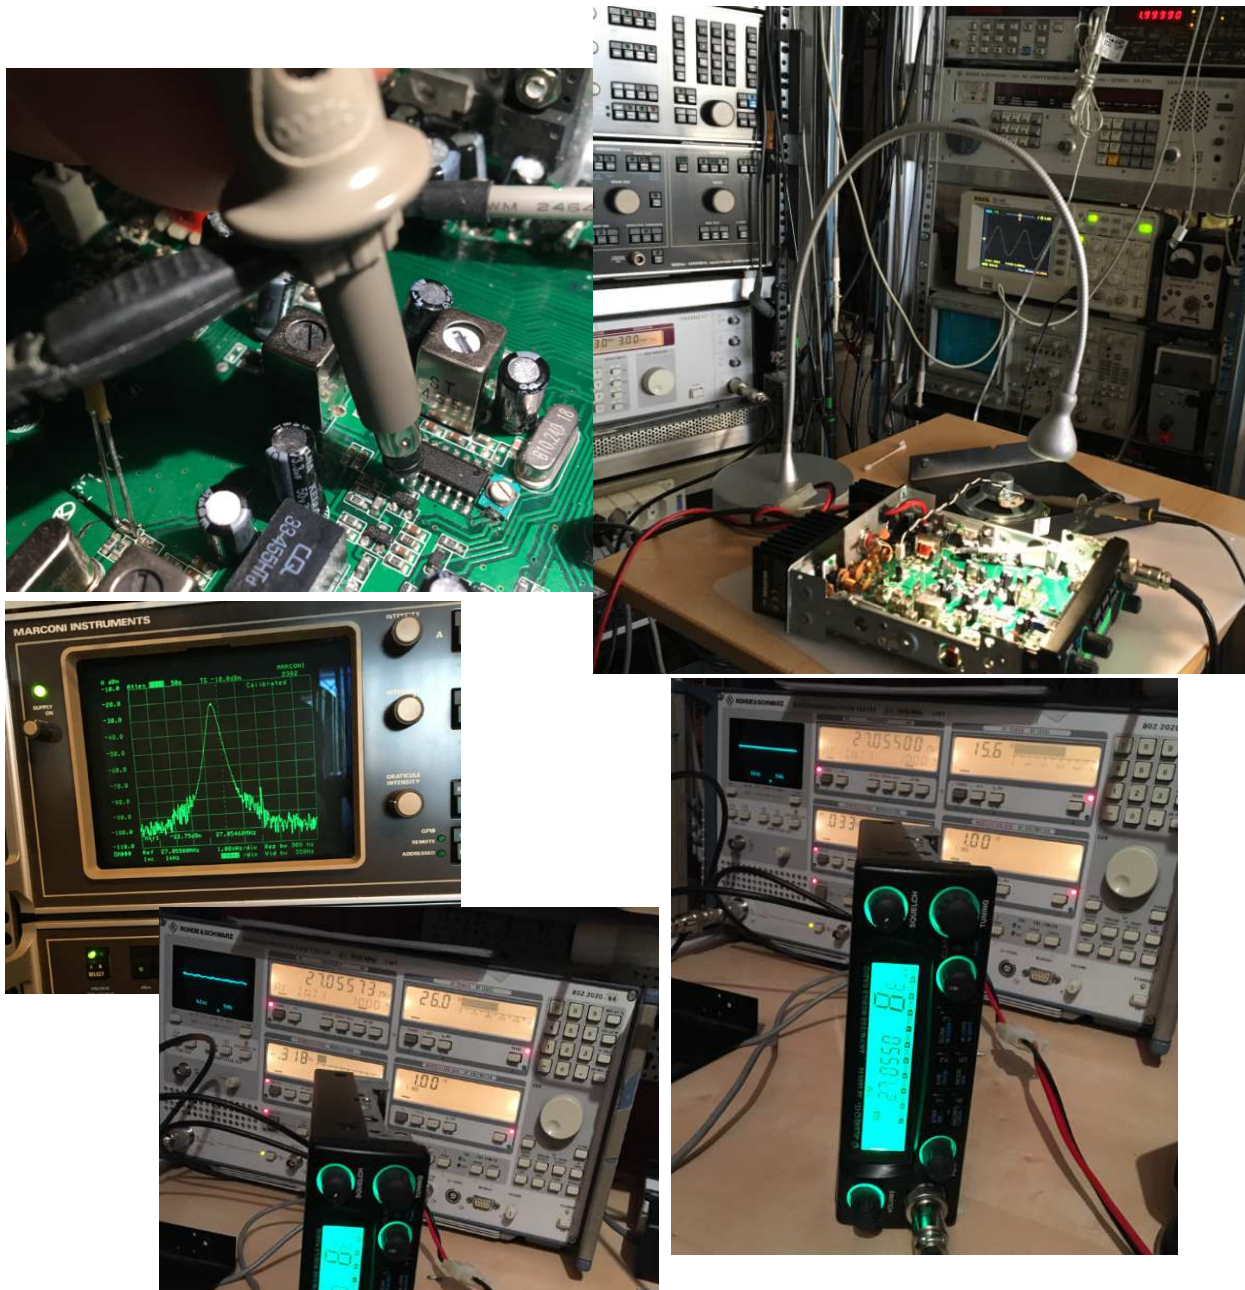
Hier einige Bilder der Abstimmarbeit

Ich erledigte diese Abgleicharbeiten mit Hilfe des R&S CMT54.
Im **Mode 3** betragen die Ausgangsleistungen:

AM: 7W
FM: 16W
SSB: 27W
