**Eigner: Gerald**

**Datum: 11.12.2021**

**Gerät: Yaesu FT-902DM Serie-Nr: 240433**

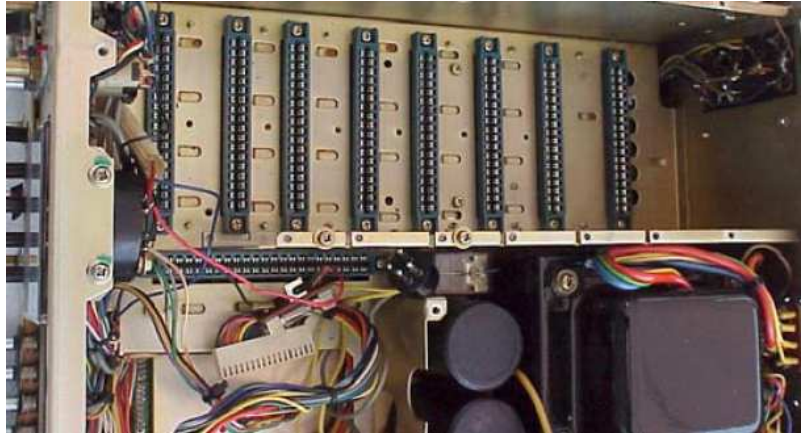
Als weitere Massnahme, zog ich eines nach anderen alle Einschübe aus dem Chassis, reinigte die Stecker-Kontakte und behandelte sie anschliessend mit Tuner 600 Spray. Leider auch damit blieb das Fehlverhalten bestehen.

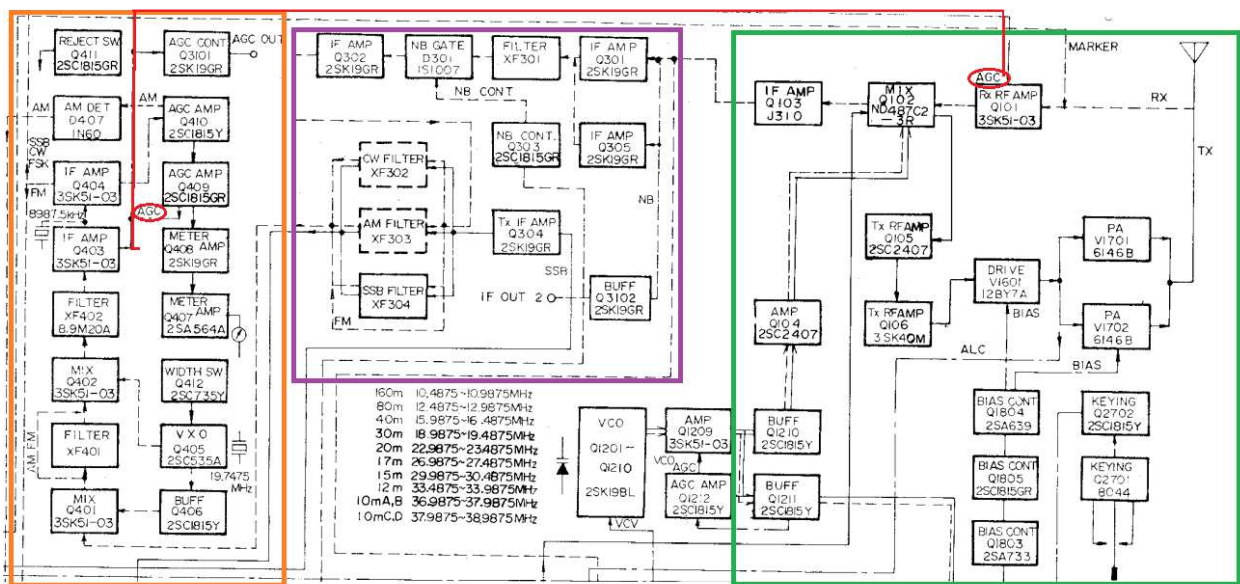
Die ersten Einheiten, die es zu untersuchen galt, waren die RF Unit, die Filter Unit und die IF Unit:

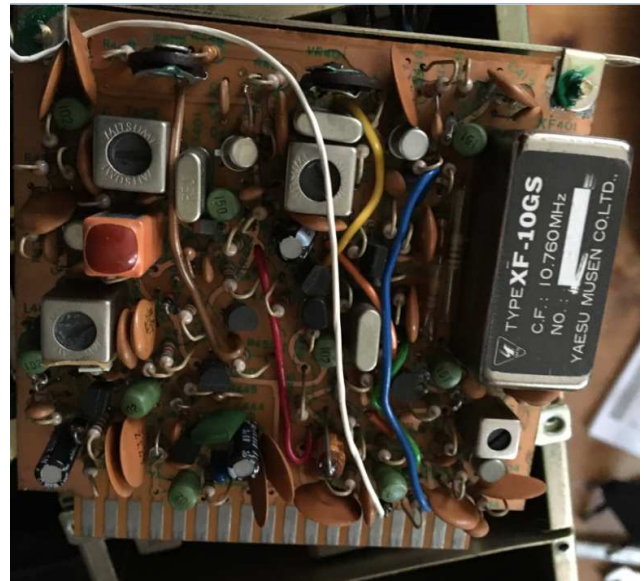
Beim genauen Hinsehen unter dem Vergrößerungsglas stellte ich fest, dass ein paar Lötstellen recht fragwürdig aussahen. Ich lötete diese Stellen nach. Die Störung war aber immer noch nicht weg. Beim Messen der der Kathode von D405 mit dem Oszilloskop merkte ich das beim Berühren dieser Stelle mit der Sonde, das Knacken zeitweise verschwand. Erneut untersuchte ich die Platine unter der Lupe und mir fiel auf, dass D405 in Wirklichkeit aus 2 Dioden in Serie bestand. Bei einer dieser Diode, schien mir, der Anschluss lose zu sein. Beim Versuch, diese Diode aus der Platine zu lösen kam die Bestätigung, diese in der Tat physisch defekt war.

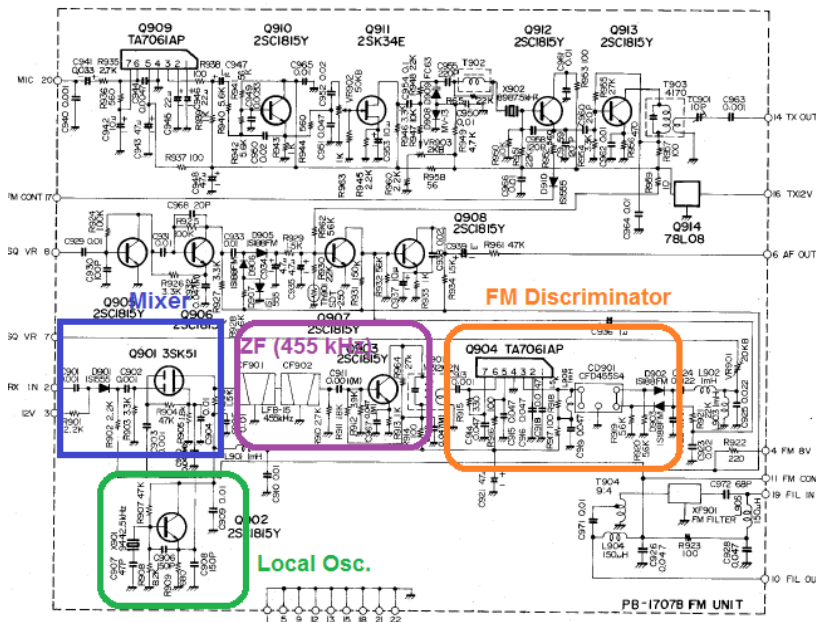
Mit dem Spektrum Analyzer konnte ich am Pin 2 (RF IN) der Steckbuchse das RF-Signal messen. Am Ausgang des Filters CF902 war jedoch keine Spur der

Zwischenfrequenz (455kHz). Das Problem lag beim lokalen Oszillator (Q902). Am Emitter dieses Transistors, war kein Signal vorhanden. Unter dem Vergrößerungsglas stellte ich im Bereich von Q902 kalte Lötstellen fest. Ich lötete alle diese Lötstellen nach. Dies brachte für kurze Zeit den erhofften Erfolg. Der Oszillator fing an unregelmässig zu schwingen.

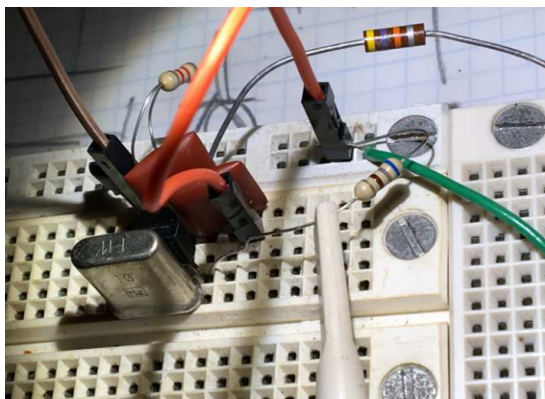
Ich entfernte alle Elemente des Oszillators und baute diesen auf einer Experimentierplatte ausserhalb des Transceivers auf. Dadurch konnte ich exakte Messungen durchführen ohne Kurzschlüsse und Schäden der FM Unit zu riskieren. Ich stellte fest, dass der Oszillator

(Colpitts) sehr empfindlich auf die Versorgungsspannung reagierte. Aufbauend auf diese Erkenntnis, prüfte ich die Spannungsversorgung auf der FM Unit und stellte auch hier im Bereich von Pin 4 des Steckers (FM 8V) kalte Lötstellen fest. Nachdem ich diese ausbesserte und wieder alles zusammen baute, war

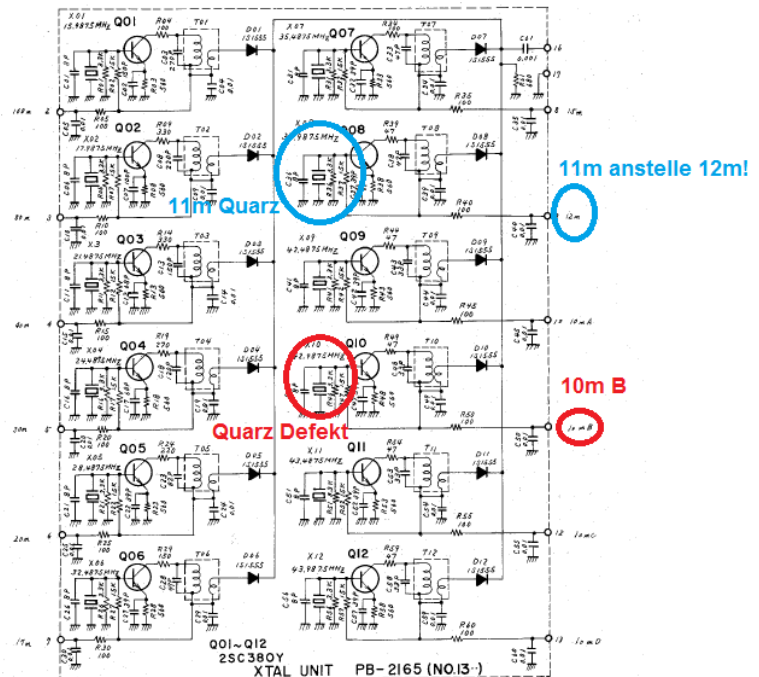
Im Sockel des 12m Band-Quarzes befand sich einen Quarz für das 11m Band. Somit fehlt das 12m Band auf diesem Gerät. Der Quarz für das 2. 10m-Band-Segment (10B) war defekt. Leider führe ich diesen Quarz in meinem Ersatzteillager.

Ich nutzte die Gelegenheit, die Transformatoren (T01-T12) aller Schwingkreise gemäss Anleitung nachzustimmen. Der Ausgangspegel sollte zwischen 80 und 150mV liegen, was sich auch einstellen liess.

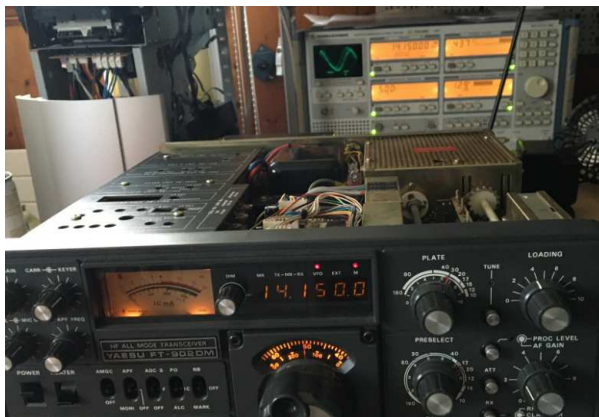
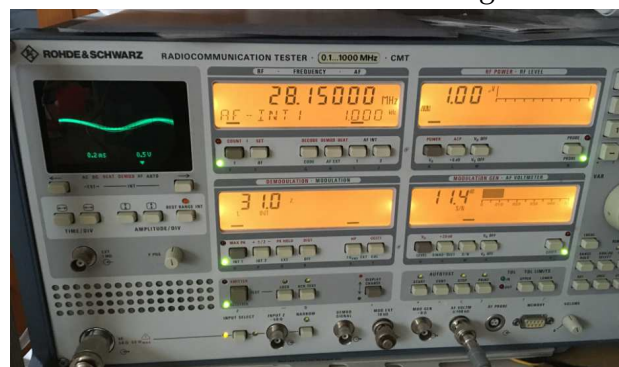
Die Empfangsempfindlichkeits-Tests an meinem Rohde & Schwarz CMT54 lagen bei allen Bändern im Bereich 0.4uV 10dB (S/(S+N)) in FM und bei rund 1uV 10dB

(S/(S+N)) in AM. Also sehr nah den spezifizierten Werten. Nur im 160m, Band waren die Werte etwas schlechter.

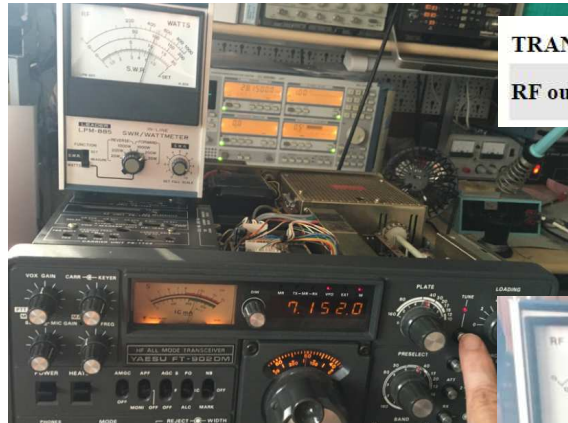
Die Ausgangsleistungen lagen zwischen 80W in den oberen Bändern und 140W auf 160m. Auf 20m betrug diese rund 100W. Das deckt sich mit den Spezifikationen.
