**Eigner: Dani**

**Datum: 23.10.2021**

**Gerät: ISAM CB-800 Serie-Nr:**

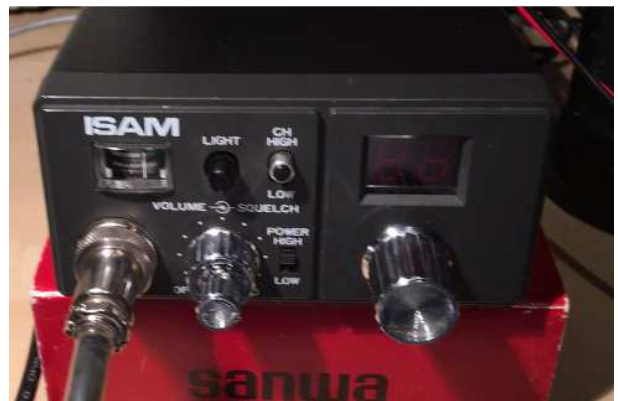
Das Gerät kam mit der Post zu mir. Dani meinte, es würde keine Ausgangsleistung mehr liefern. Der Empfangsteil sei jedoch in Ordnung

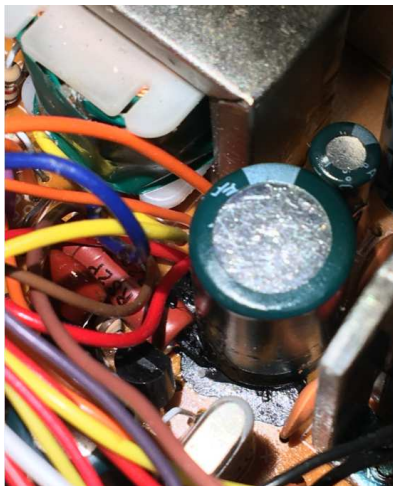
Das Audiosignal am Lautsprecher klang etwas verzerrt. Das Problem lag an einem Elko im NF-Signalpfad. Dieser hatte beim genauen Hinsehen klare Anzeichen von ausgelaufen Säure. Zum Glück trug die Printplatte keinen Schaden davon. Dieser Elko musste durch einen neuen ersetzt werden. Danach war der Empfang sowohl in der Betriebsart AM als auch in FM frequenzmässig zentriert, klar und die Empfindlichkeiten sehr zufriedenstellend (kleiner 300uV für 10dB S/(S+N)).

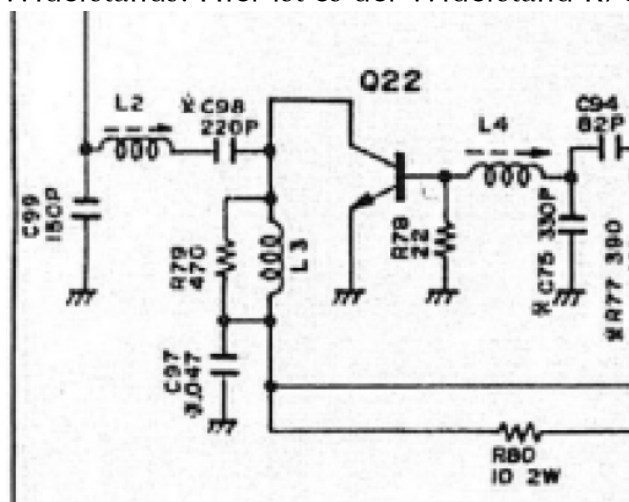
Ein Ende des verkohlten Widerstandes führt an die Basis des Endstufentransistors. Das andere Ende an Masse. Der Widerstanswert betrug gemäss Vergleichsschaltungen 22 Ohm.

Ein ähnliches Gerät (hier der Select 160 des Hauses HAM) zeigt die Stelle dieses Widerstands. Hier ist es der Widerstand R78.

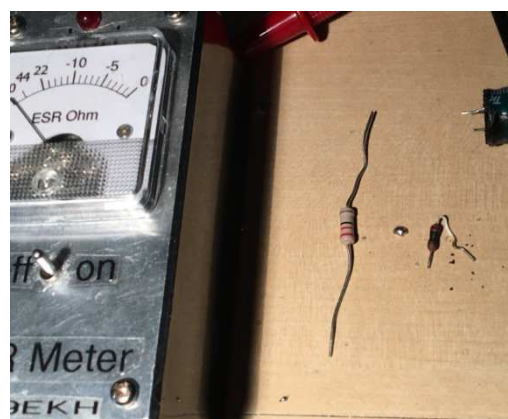
Die Frage, die mich beschäftigte war, weshalb dieser Widerstand diesen Schaden angenommen hatte. Es müsste einen grossen Strom durch diesen Widerstand geflossen sein. Gemäss Schaltbild, sollte dieser Widerstand jedoch von der DC-Spannung völlig getrennt sein. Ein wenig zögernd ersetzte ich diesen Widerstand durch einen

neuen und schaltet das Gerät ein. Als ich den Widerstand berühren wollte, stellte ich fest, dass dieser brennend heiss wurde. Schnell ermittelte ich mit dem Voltmeter die DC-Spannung an dessen Enden und war überrascht über den gemessenen Wert von ca. 5V. Rasch zog ich das

Speisekabel vom Gerät. Ansonsten hätte ich wohl einen zweiten verkohlten Widerstand erhalten.

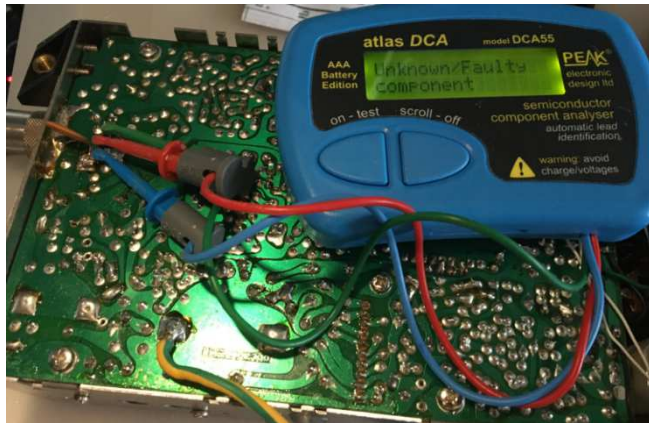
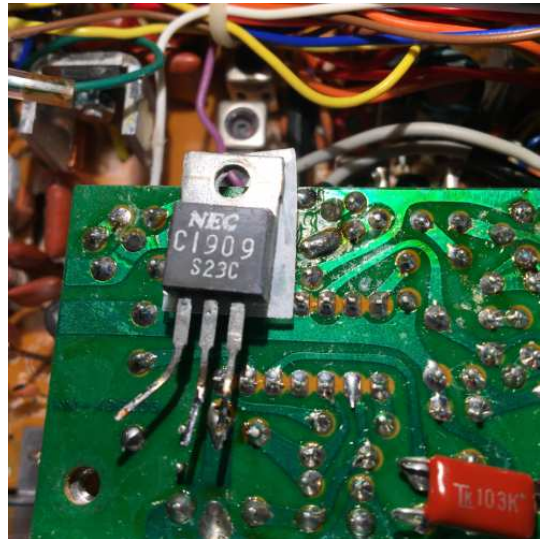
Eine logische Erklärung für diese Spannung am Widerstand war wohl, dass zwischen der Basis und Kollektor des Endstufentransistors einen Kurzschluss vorlag. Ich lötete den Transistor aus der Printplatte und prüfte ihn an meinem Halbleiter-Messgerät atlas DCA55.

Der Transistor war endgültig defekt und dadurch lag die gesuchte Antwort vor.

In meinem Ersatzteil-Lager hatte ich noch neue CB-Endstufentransistoren des Typs 2SC1917, die gemäss Datenblatt als Ersatz des defekten Transistor (2SC1909) gleichwertig waren.

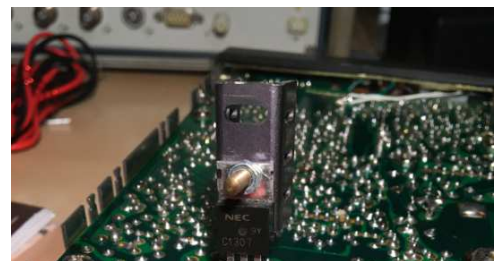
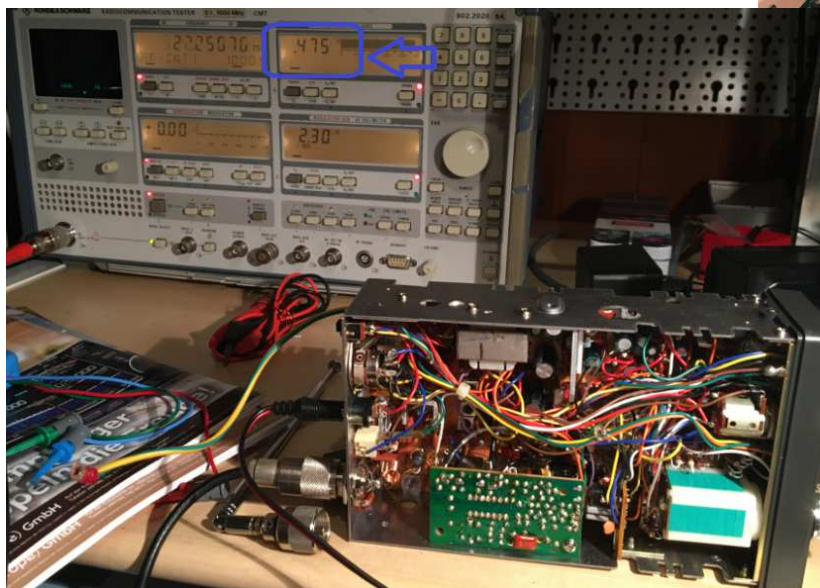
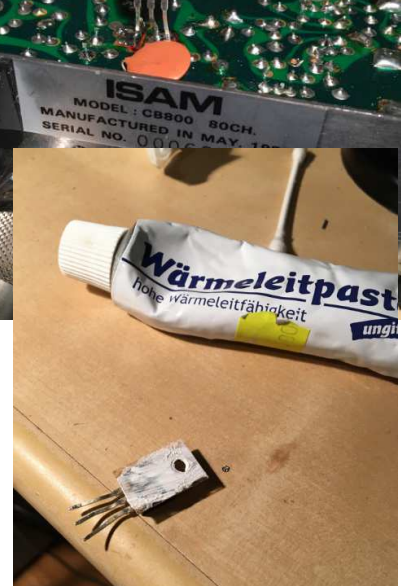
Das war der Fall und mein Rohde und Schwarz CMT54 bestätigte mir, dass beim Senden die Ausgangsleistung von ca. 0.5Watt (High-Stellung) vorhanden war!

Ich baute eines dieser Transistoren Fliegend ein und prüfte ob die DC-Spannung vom 22 Ohm Basiswiderstand weg war.
