**Eigner: Marc**  
**Datum: 23.10.2021**  
**Gerät: MFJ-259B Serie-Nr:**

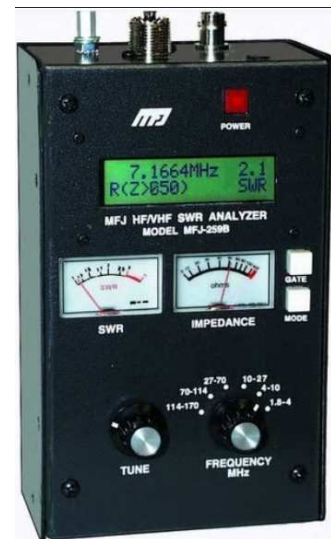
Die Impedanzmessung funktionierte nicht mehr. Auch alle andere Funktionen (Xc / Xl) lieferten falsche Werte. Hingegen der Frequenzzähler (Eingang über eigene Buchse) funktionierte. Es schien so, dass alle Funktionen, die über die Haupt-Buchse (Output Connector) laufen, lahm gelegt wurden.

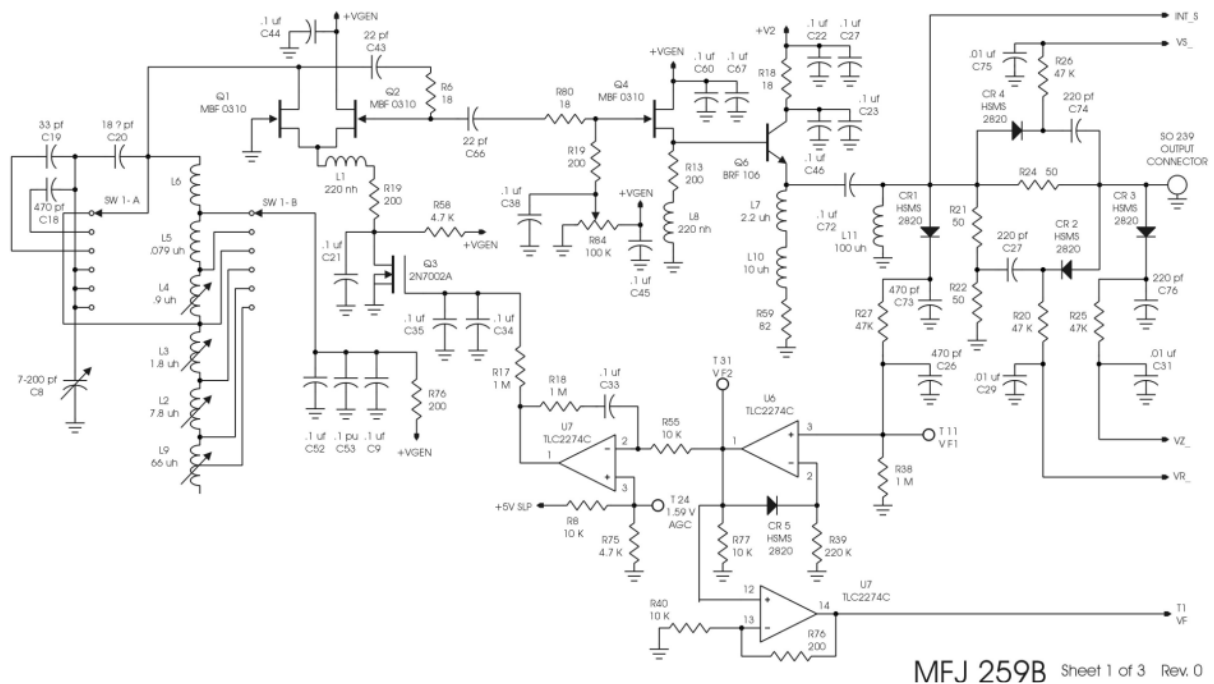
Die Tatsache, dass alle Funktionen über die Hauptbuchse nicht liefen, liessen mir erahnen, dass irgends hinter dieser Buchse nicht mehr funktioniert. Am Eingang befinden sich 4 Dioden des Typs HSMS-2820 (SMD-Baumform). Mit dem Diodenprüfgerät konnte ich rasch feststellen, dass die Dioden CR4 und CR3 defekt waren.

Ich hatte diese Dioden nicht vorrätig, so beschloss ich, zum Testen, die defekten Dioden durch gewöhnlichen Dioden des Typs 1N4148 zu ersetzen.

Nach dieser Intervention erlangte der MFF-259B wieder die volle Funktionsfähigkeit! Ich bestellte die SMD-Dioden in China. Diese wurden ca. 4 Wochen später geliefert und ich baute sie ein.
