Kunde: Marc

Datum: 30.5.2021

Gerät: Motorola URC-200 Serie Nr:

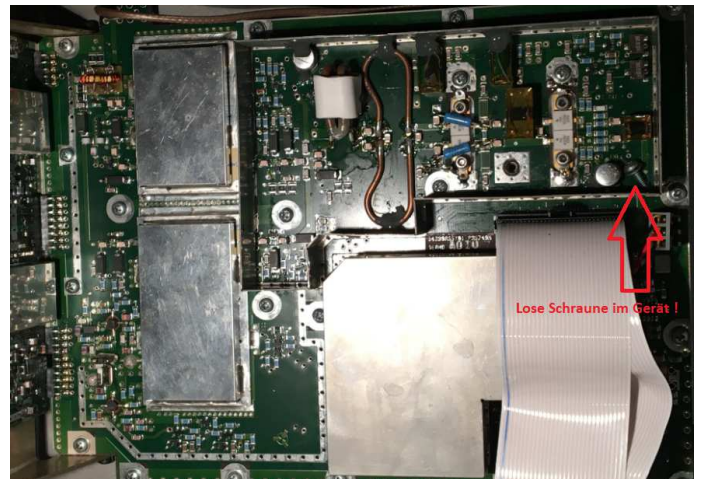
Beim genaue hinschauen, merkte ich, dass im Bereich der Endstufe eine Schraube los war. Es handelte sich um eine der 4 Torx-Schrauben zur Befestigung der Endstufentransistoren am Gehäuse. Offenbar hatte jemand schon vor mir eine Reparatur gewagt, und am Schluss die Schraube einfach frei im Gehäuse gelassen.

Angesichts der vielen Spannung, u.A. 24V und 70V, hätte dies zu einem sehr spektakulären Kurzschluss führen können. Glück gehabt! Nachdem ich das mit der Schraube in Ordnung gebracht habe, versuchte ich das Gerät unter Speisung erneut einzuschalten. Leider, wieder erfolglos.

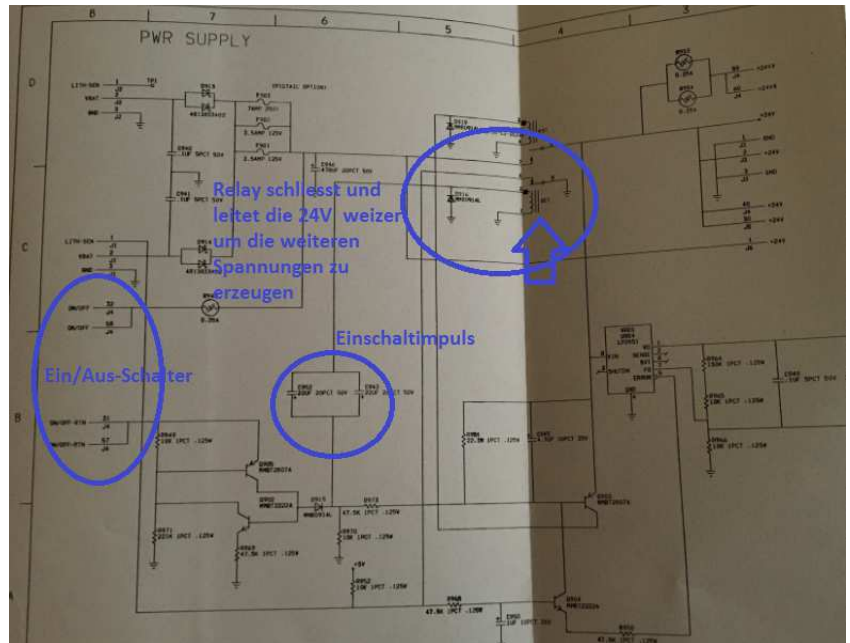
Um die 24V werden zu erhalten, muss beim Einschalten des Gerätes das Relay K901 mit einem

Impuls geschaltet werden. Dieser Einschalt-Impuls wird mit Hilfe zweier parallel geschalteten Kondensatoren, C952 und C943, erzeugt. Bei den Kondensatoren handelte es sich um 2 SMD-Alubecher-EIKos, die in vielen Geräten altersbedingt Probleme bereiten.

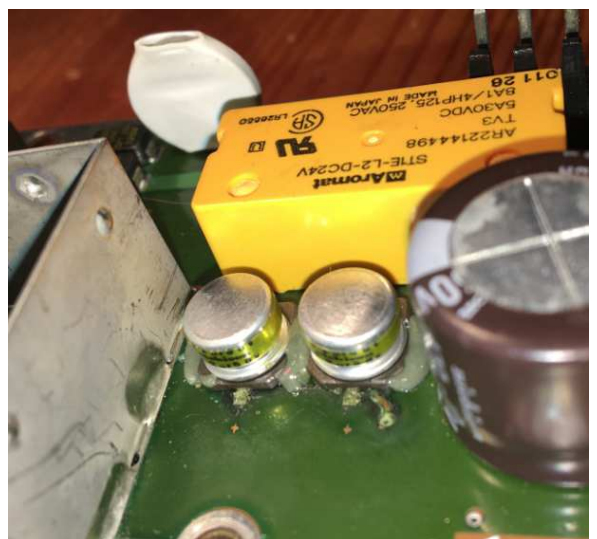
Ich prüfte die Kondensatoren mit meinem ESR-Prüfgerät und stellte fest, dass diese einen zu grossen Wechselstromwiderstand aufwiesen. Ich war mir ziemlich sicher, dass diese der Grund für den fehlenden Einschaltimpuls war.

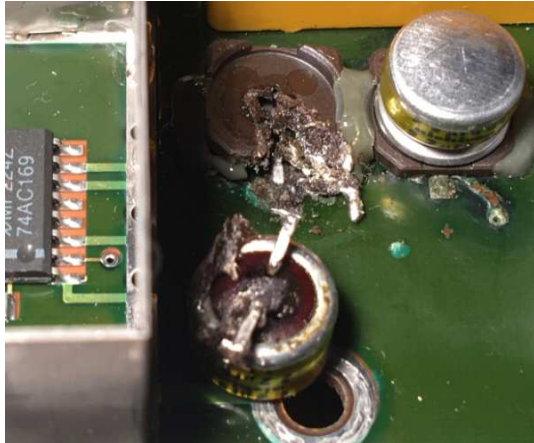
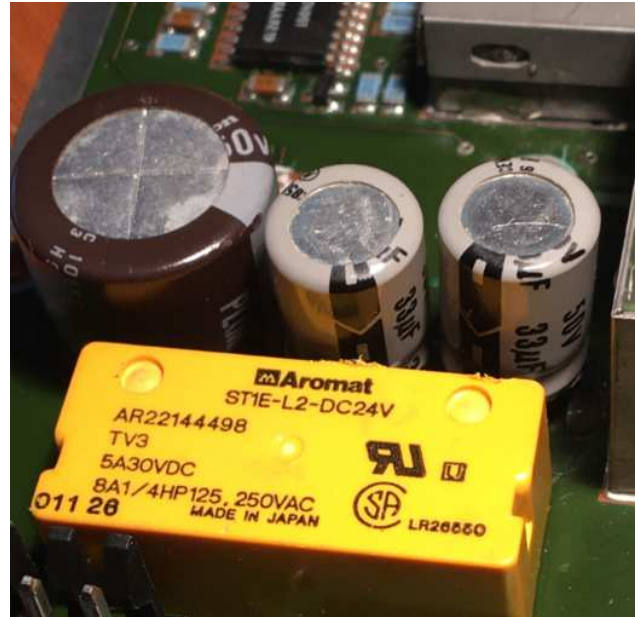
Aus Erfahrung wusste ich, dass diese Art Elkos auslaufen können und durch die säurehaltige Substanz gravierende Schäden an den Leiterplattenbahnen anrichten können. Die kleinen Anschluss-Beinchen liessen durch ihre grünliche

Farbe nichts Gutes erahnen.

In der Tat war die Leiterplatte unterhalb beider Elkos bereits chemisch angegriffen. Ich reinigte die Stellen mit Isopropanol 99% und rettete damit, was ich konnte.

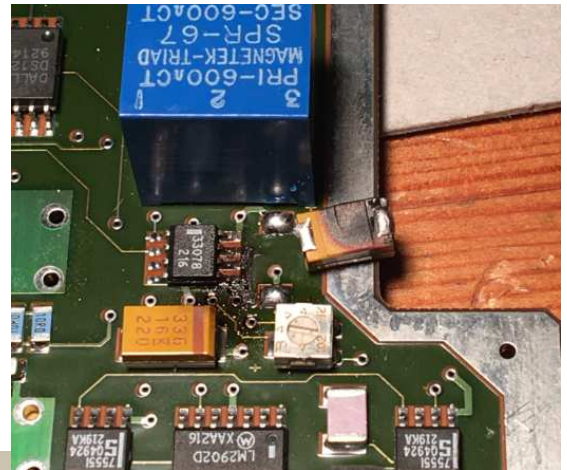
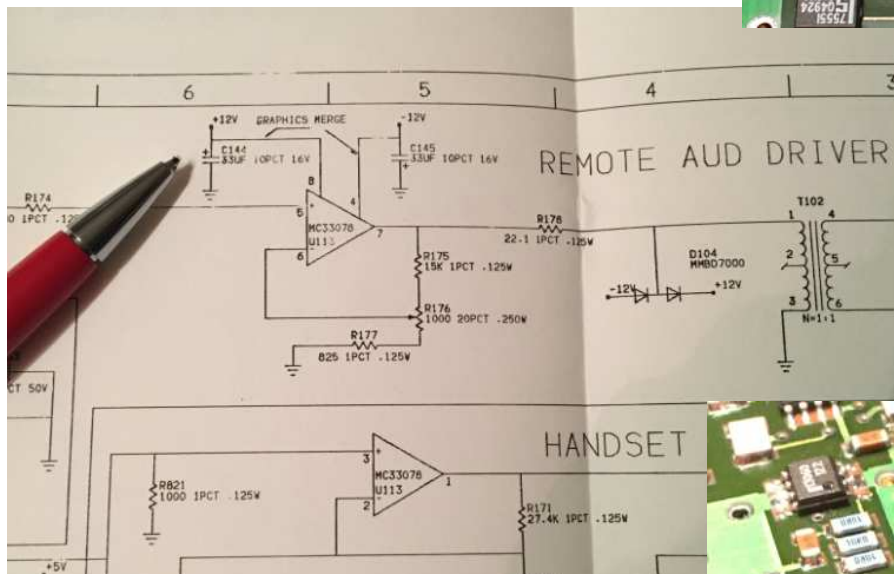
Die Stelle, die abgeraucht war, musste ich nicht lange suchen. Es handelte sich um einen SMD-Kondensator (diesmal nicht ein Alu-Becher), der ursprünglich gelb und nun ziemlich dunkel war. Es war C144, ein 33uF 16V SMD-EiKo.

Zuerst überlegte ich mir, wie dies passieren konnte. Ich fand keinen Grund, ausser, das altersbedingt der Kondensator die 12V-Spannung nicht mehr ertrug. Das hoffte ich zumindest.

Ich ersetzte C144 durch eine etwas Spannungsfesteren EiKo (33uF 50V)

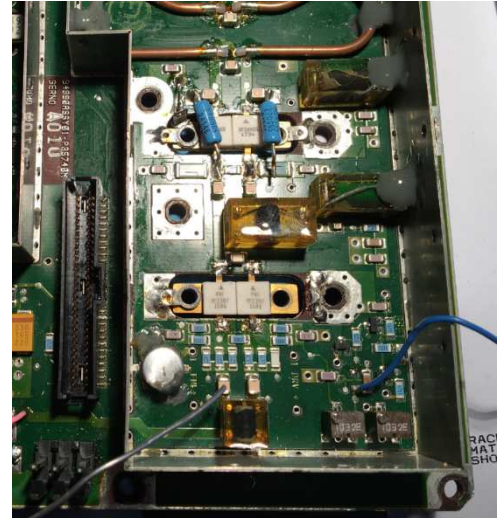
Ich fokussiert meine Aufmerksamkeit auf die Endstufe. Alle Spannungen waren in Ordnung. Die Gate-Spannung der Treiber- und der Endstufen-MOSFETS, wie bei dieser Art Schaltung üblich, lag auf 0V. Erst beim Umschalten auf Sendebetrieb, sollten die Gates ihre Vorspannung von ca. 4-5V erhalten. Dies war aber nicht der Fall. Zwar stieg beim Drücken der Sendetaste am Hörer die Spannung an den Gates der MOSFETS kurz an, ging jedoch wieder rasch auf 0 Volt zurück.

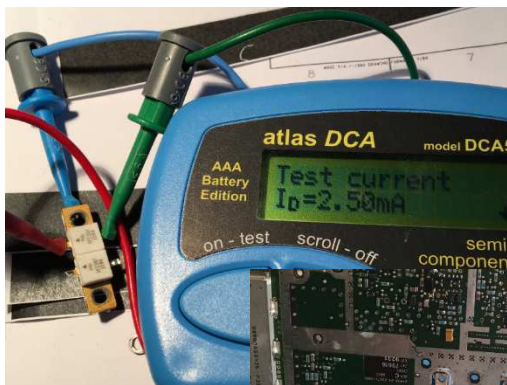
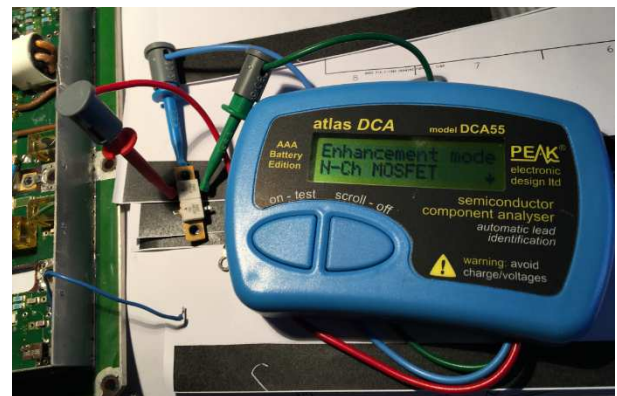
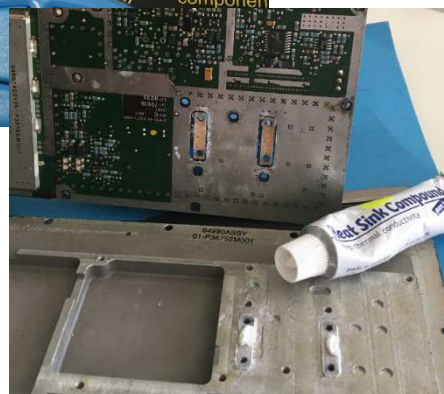
- Prüfen der MOSFETS:
 - Ich prüfte die Mosfets mit dem Halbleiterprüfgerät (Atlas). Sie waren in Ordnung. Da ich die

Mosfets vom Gehäuse abgenommen hatte, nutzte ich die Gelegenheit, frische Wärmeleitpaste anzubringen.

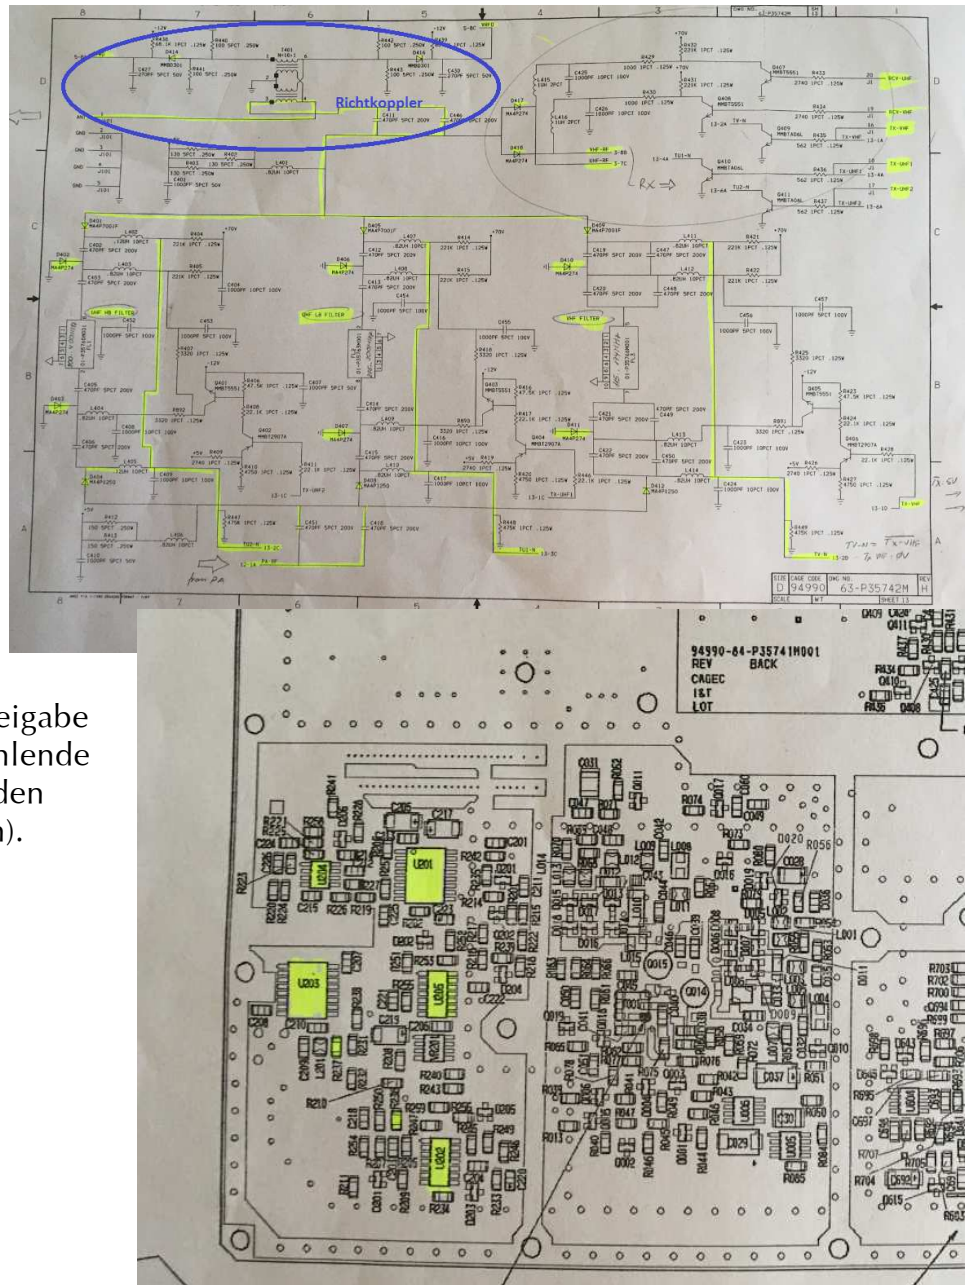
Nach eingehender Studie der Schaltbilder und der Geräte-Architektur identifizierte ich auf dem Signalweg zur Antenne den Teil, der Verantwortlich war für die fehlende Ausgangsleistung des Transceivers.

Der Signalpegel für die gemessene Ausgangsleistung am Ausgangs-Richtkoppler gelang abgeschwächt zum Mikroprozessor. Das Signal wurde unterwegs abgeschwächt und deshalb gab der Mikroprozessor die Freigabe zum Senden nicht (Fehlende Gate-Spannungen an den Endstufen-Transistoren).
