Reparatur eines Rohde und Schwarz – Panorama-Adapter EZP für den UHF/VHF – Empfängers ESM 2

Datum: Januar 2019

Serien-Nummer: 255.0017.07 F Nr. 320 248/125

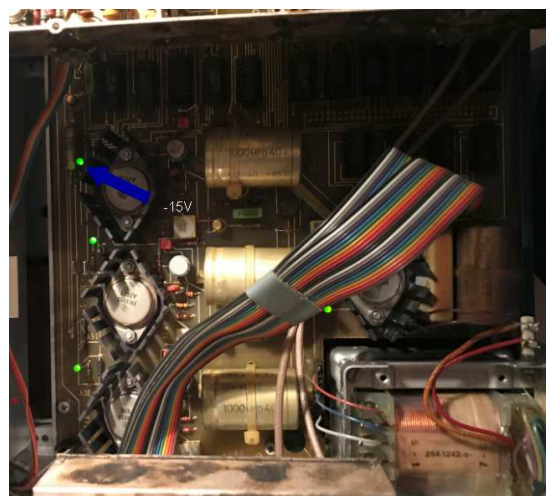
Die korrekte Funktionsweise jedes Spannungsreglers (B50-B53) wird mit jeweils einer grünen LED optisch angezeigt (GL37-GL40)

In der Tat, Nach Ausfall der Anzeige (CRT) erlischt die LED GL39, welche die Spannung -12V am Ausgang des Reglers B52 anzeigte. Eine Spannungsmessung an der entsprechenden Drahtbrücke, bestätigte den Ausfall dieser Spannung (Wert beinahe 0V).

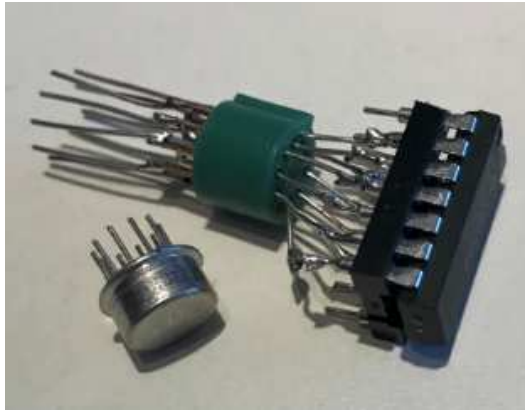
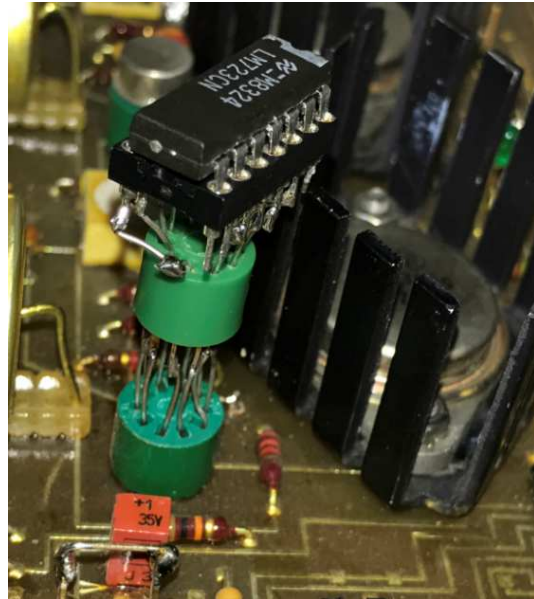
Da ich den LM723C nur in der Packung DIL-14 vorrätig hatte, bastelte ich mir einen ad hoc Adapter, von DIL-14 nach TO-100, um zu prüfen, ob B52 die Problemursache sei.

Leider löste der neue LM723C das Problem nicht. Das Verhalten des Gerätes blieb unverändert.

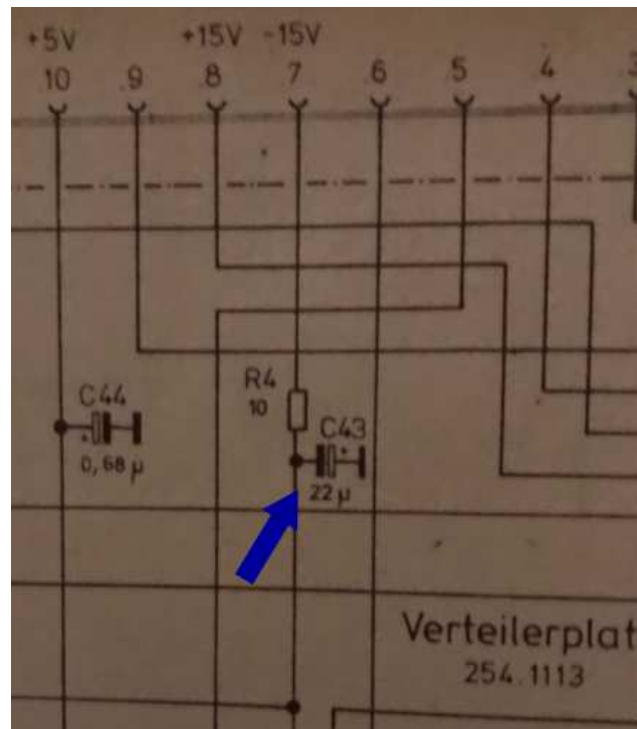
Die Suche dauerte nicht lange. Die -15V Spannung wird durch das Flachbandkabel mit den Steckern ST4 und ST5 vom Motherboard zum Verteiler-Board 245-1113 geführt. Der Pfad führt u.A. zu R4, einem seriell geschalteten 10Ohm Widerstand (!) und weiter zu einem 22uF/16V Elco (C43) auf Masse.

Die Messung des Elcos mit meinem selbst gebauten ESR-Meter, ergab einen klaren Kurzschluss des Elcos. Bingo!

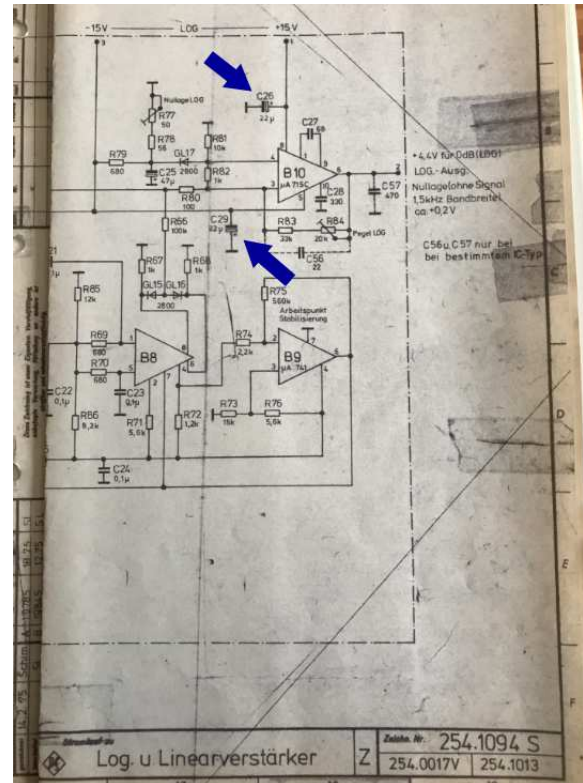
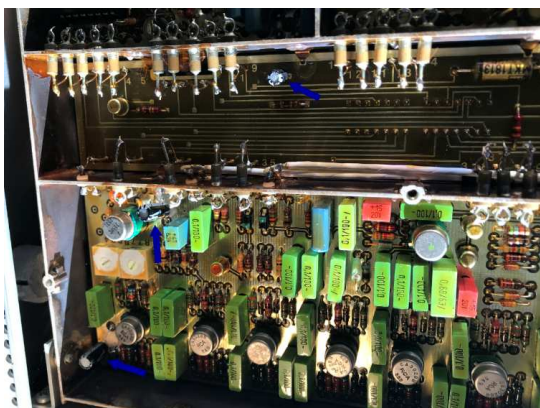
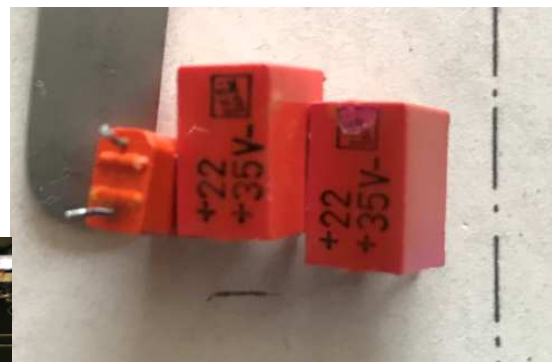
Die Reparatur gestaltete sich jedoch schwieriger, denn der Kondensator C43 war diesmal nicht an dem Ausfall schuld.

Die Kondensatoren (Elcos), die nach einer Erwärmungsphase des Gerätes, die Strombegrenzung des B52 auslösten waren die 2 Elcos C25 und C26 im Log. Und Linearverstärkermodul 254.1094 S. Beide 22uF/35V. Sowohl die ESR-Messung als auch die Kapazitätsmessung liessen nicht darauf schliessen, dass diese Kondensatoren mit zunehmender Wärme zu leiten anfangen und dadurch die „Abschaltung“ der Spannungsregler B52 (-15V) und B51 (+15V) durch die Strombegrenzung auslösten.

Alle 3 Elcos (C43, C25 und C26) wurde durch neue 50V-Elcos ausgetauscht. Danach lief das Gerät wieder Fehlerlos.
