Kunde:
Datum: 04.11.2020
Gerät: Elecraft K3 Serie Nr:

Angabe Fehlfunktion: „Kein NF-Signal aus der vorderen Phones-Buchse“

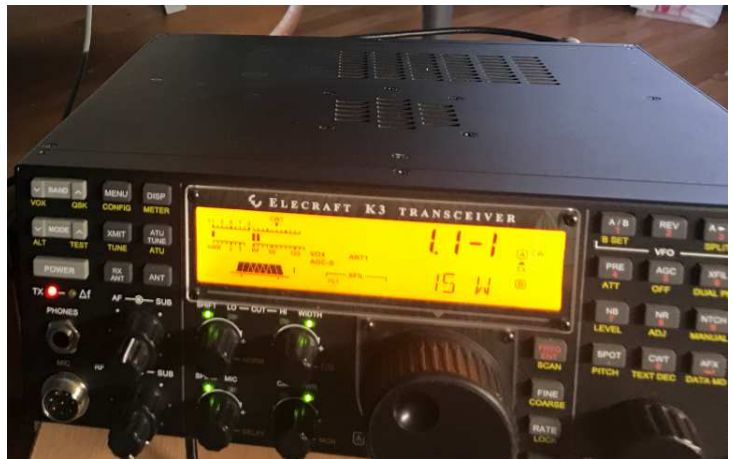
Die Buchse hinten funktionierte tadellos. Aus der vorderen Buchse wurden klare störenden Audioaussetzer festgestellt. Vor allem, wenn man den 6.3mm Kopfhörerstecker berührte.

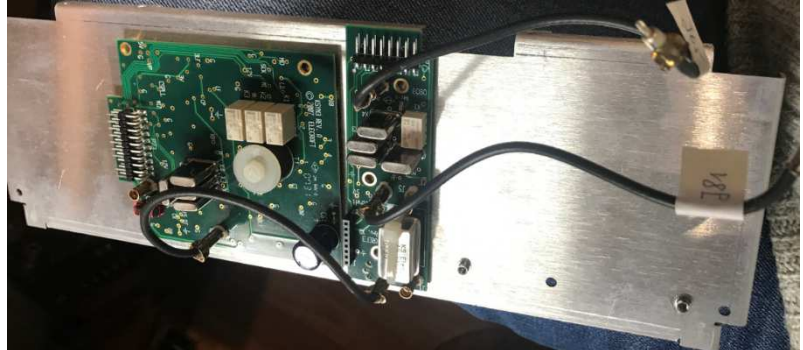
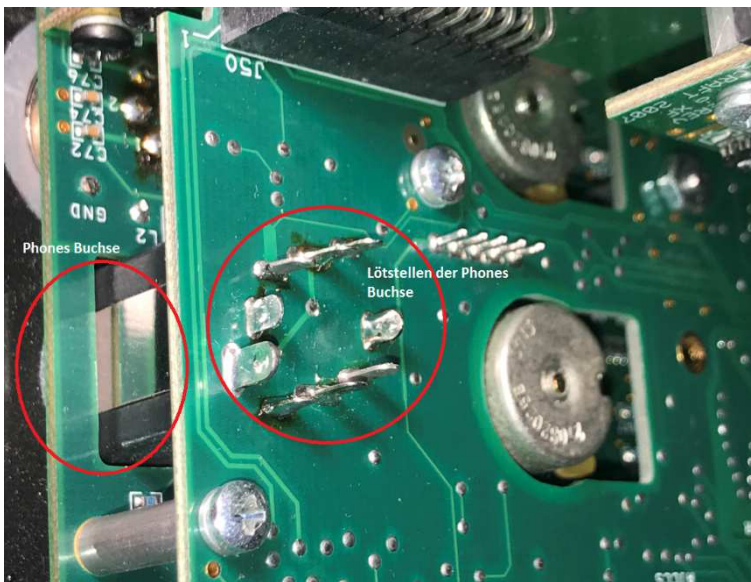
Nachdem das Alu-Blech mit den 2 daran fixierten Platinen ausgezogen und entfernt wurde, war die Sicht auf die Lötstellen der Phones-Buchse frei. Die 8 Lötstellen waren

tadellos, auch unter dem Zeiss-Vergrößerungsglas...

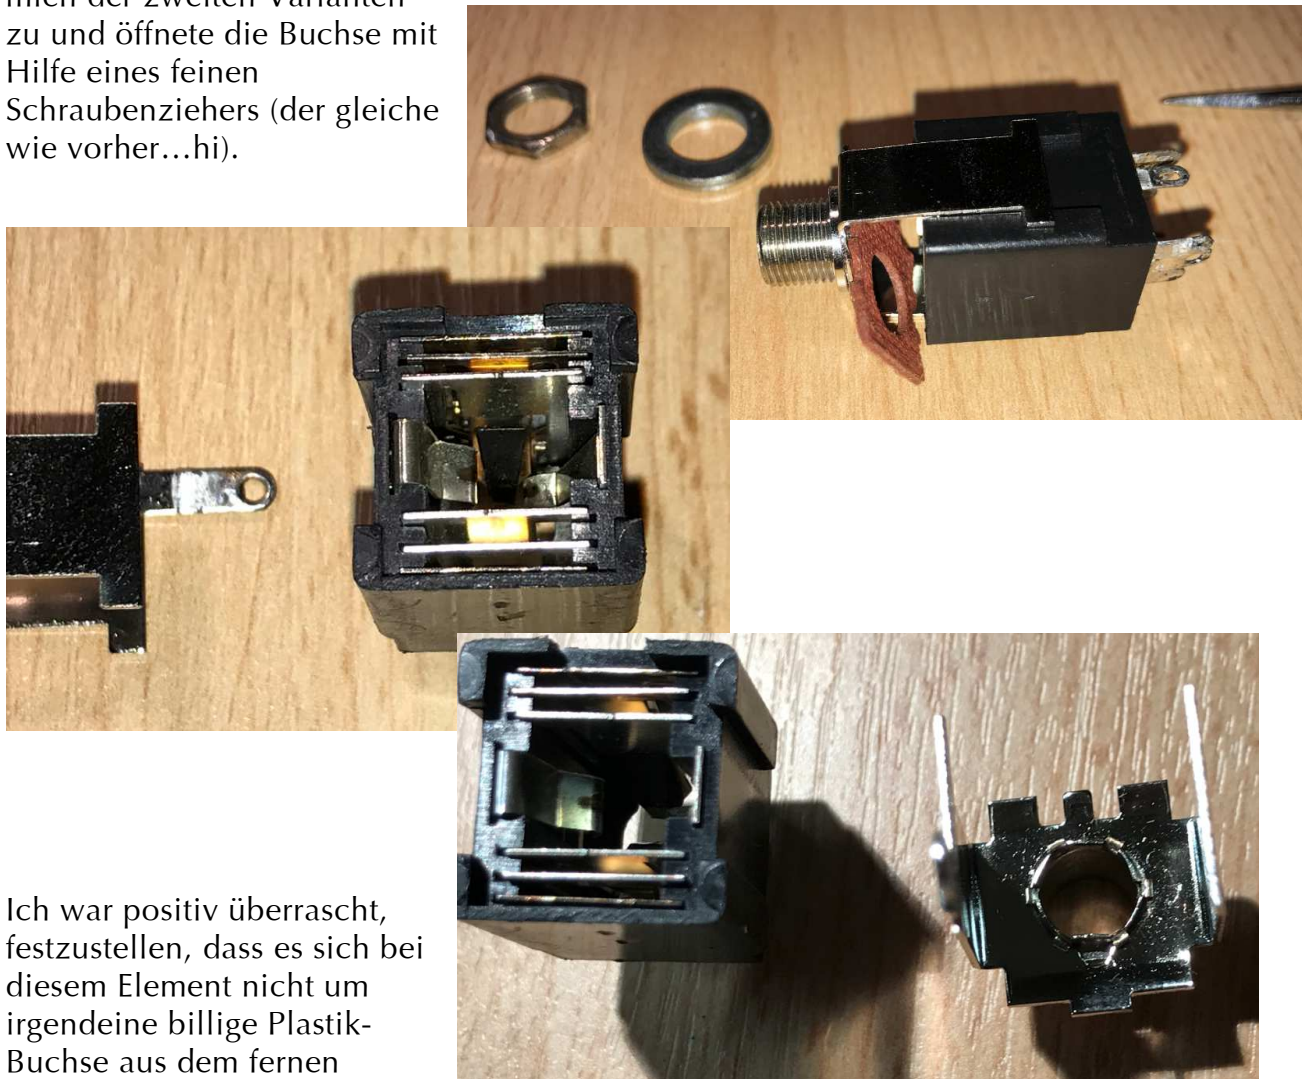
Ich war positiv überrascht, festzustellen, dass es sich bei diesem Element nicht um irgendeine billige Plastik-Buchse aus dem fernen Osten, sondern um eine qualitativ hochwertige Konstruktion handelte. Das hatte ich bis anhin nur bei Rohde und Schwarz-Geräte festgestellt. Chapeau, würden unsere Kollegen aus Frankreich sagen...

Die Ursache des Wackelkontakts war rasch ermittelt. Das Loch, wodurch der 6.3mm Kopfhörerstecker in das Innere der Buchse gelangt, besitzt einen Kragen mit feinen Lamellen, die den Massenkontakt am Kopfhörerstecker sicherstellen. Diese Lamellen hatten sich mit der Zeit und dem langjährigen Gebrauch, radial vom Zentrum gesehen, ein wenig nach Aussen gebogen und drückten nicht mehr fest an den eingeführten 6.3mm Kopfhörerstecker.

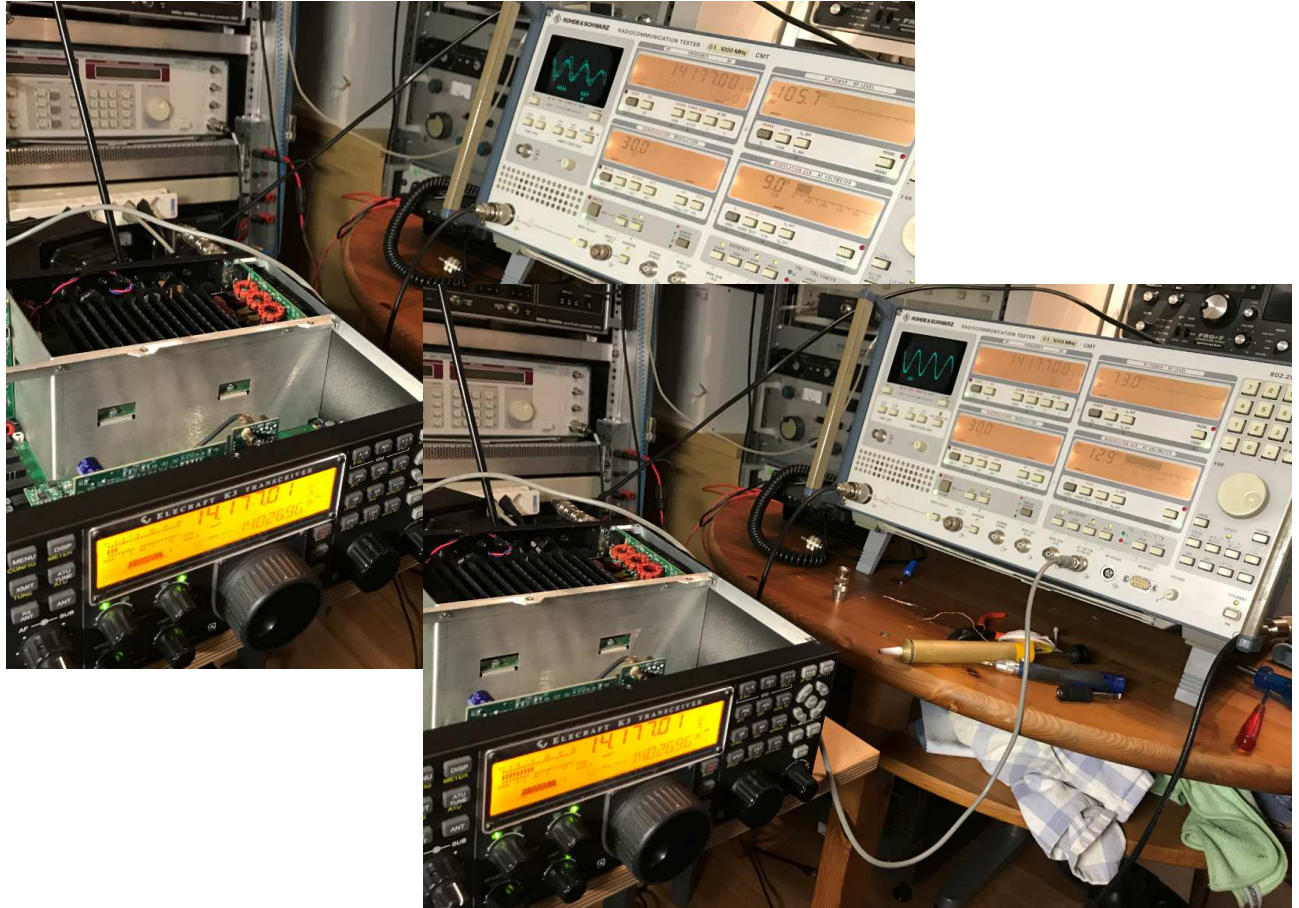
Bingo, der Wackelkontakt war weg! Zugleich prüfte ich die Empfindlichkeit des Gerätes und die Kalibrierung des S-Meters. Das geht mit meinem R&S CMT-54 in einem Schritt... Beide Werte waren ok. S9 bei -73dBm und S3-4 bei -105.7dBm.
