**OM: Fabiano, HB9SYO**

**Datum: 25.01.2021**

**Gerät: Icom IC-756 PRO II**

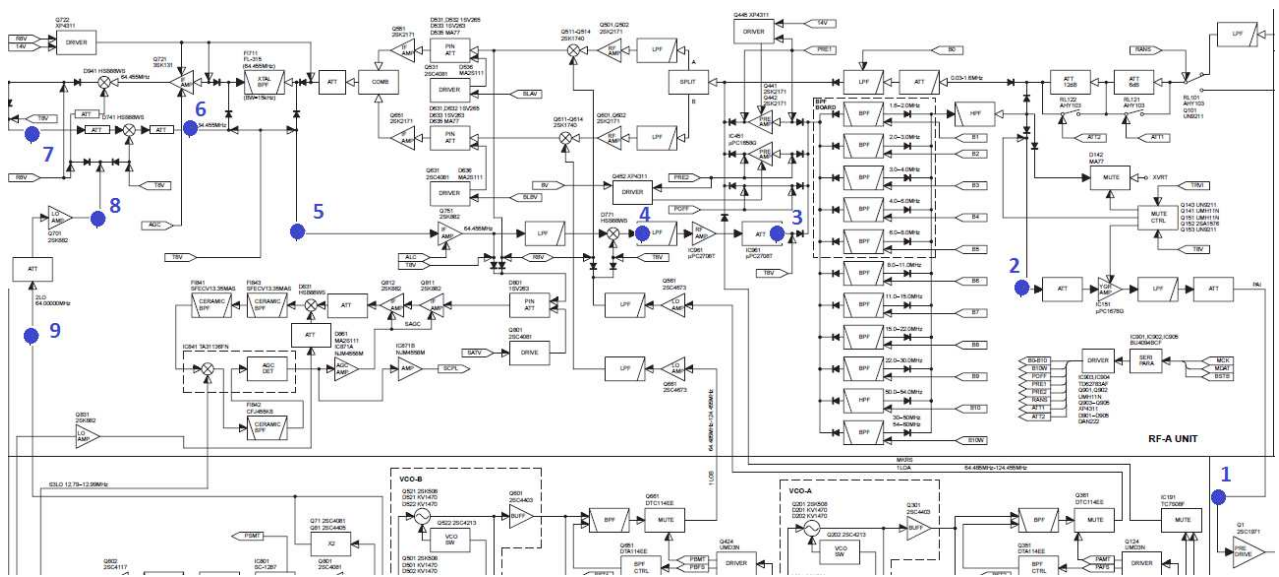
Nach Analyse des Schaltbildes fertigte ich einen Prüfplan mit den ersten Stellen, die ich mit der hochohmigen RF-Spektrum-Analyzer-Sonde prüfen wollte. Diese befanden sich entlang auf dem Pfad des Sendesignals bis hin zur PA-Unit.

Nun zu den Messergebnissen. An der Stelle 1 war, wie bereits erläutert, kein RF-Signal vorhanden. Ich fuhr mit den anderen Stellen fort und bis und mit der Stelle 3 war kein plausibles RF-Signal zu messen.

Erst an der Stelle 6 lag ein aussagekräftiges Signal vor. Nämlich direkt am Mischer gebildet durch D741. Hier war jedoch nur ein Signal mit Frequenz 455kHz messbar. Das zweite Eingangssignal mit 64 Mhz fehlte jedoch. Aufgabe des Mixers D741 ist, aus diesen beiden Signalen das Mischprodukt 64.455 kHz zu erzeugen. Das war also die Stelle, wo was vermisst wurde.

An der Stelle 9 war das 64MHz-Signal jedoch vorhanden. Das Problem müsste also in der unmittelbarer Umgebung des Mischers D741 liegen.

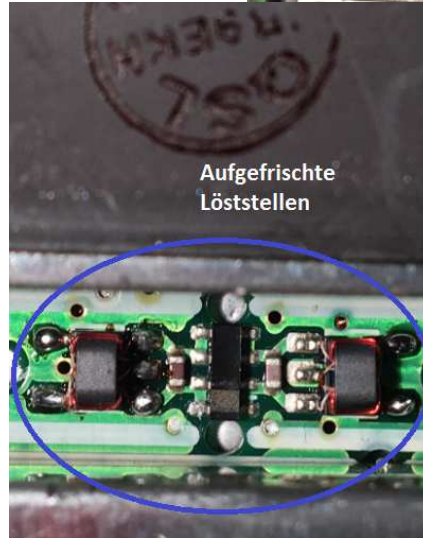
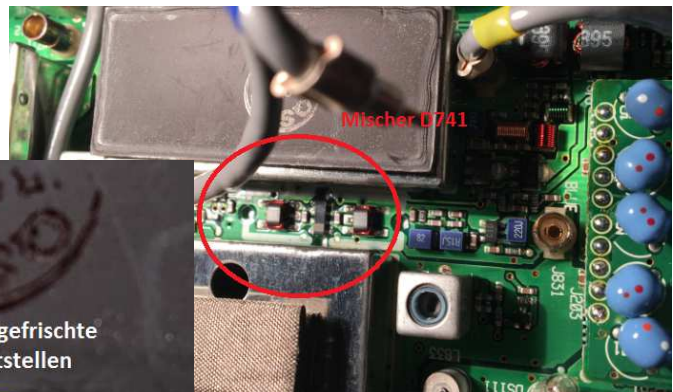
Unter dem Zeiss-Mikroskop wurde ich fündig. Einige Lötstellen am Mischer D741 waren verdächtig.

Ich machte mich daran, die Lötstellen mit meinem kleinen Weller-Lötkolben (WECP-20) aufzufrischen.

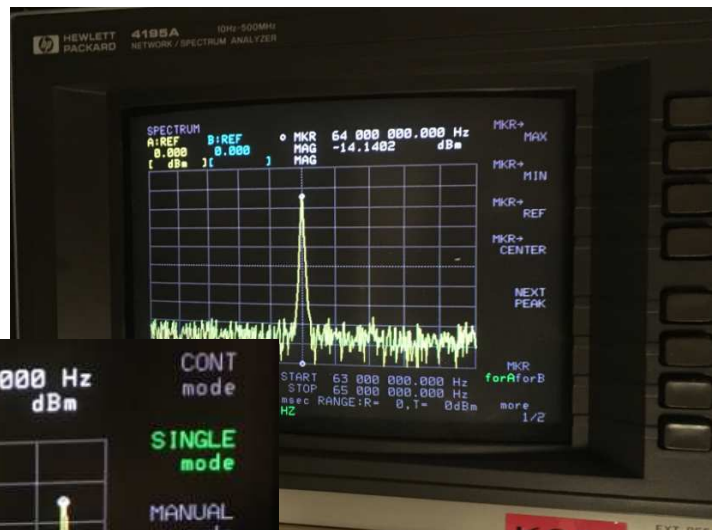
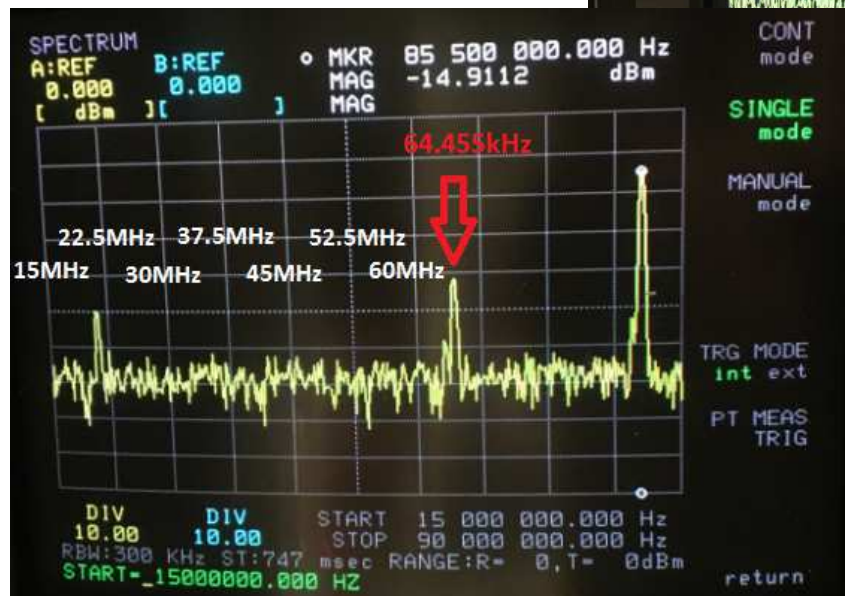
Die neue Messung am gute Wirkung der Lotarbeit.

Eingang des Mischers D741 bestätigte, die

→Das Signal mit 64MHz war nun da.

Und am Ausgang der Mischstufe waren nun einige Mischprodukte vorhanden. Unter Anderem das erwünschte Mischprodukt **64.455 MHz !!!**

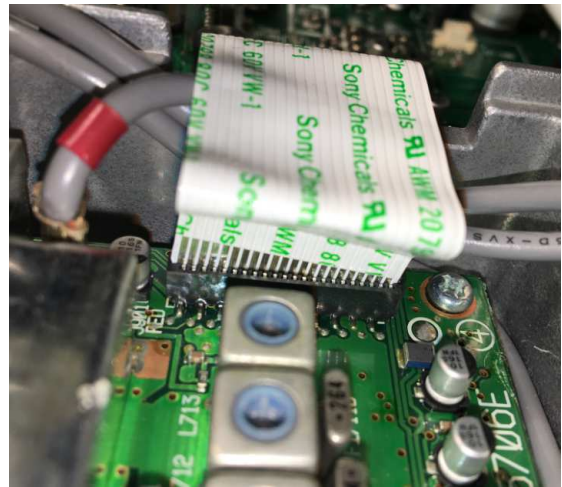
Nebenbei entdeckte ich auch, dass ein Flachbandkabel nicht perfekt in seinem Sockel gesteckt war. Ob und wie weit dies auch zum Problem beigetragen hat, kann man nicht mehr sagen.

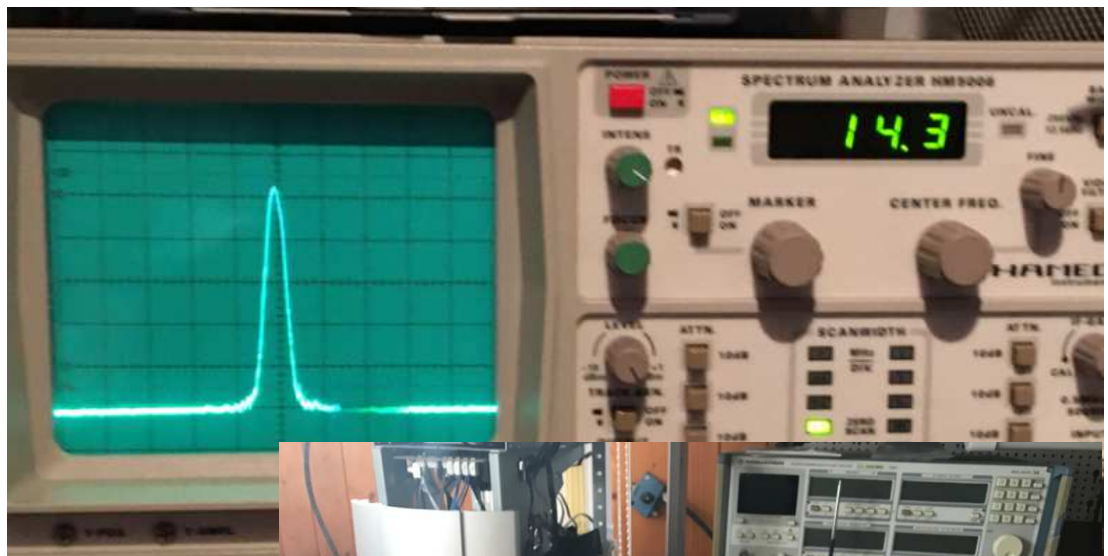
Auf jeden Fall kam nach dieser Intervention wieder Leistung aus dem Sender. Hier ein RF-Signal, das von der RF-Unit zur PA-Unit übertragen wurde (Buchse J1).

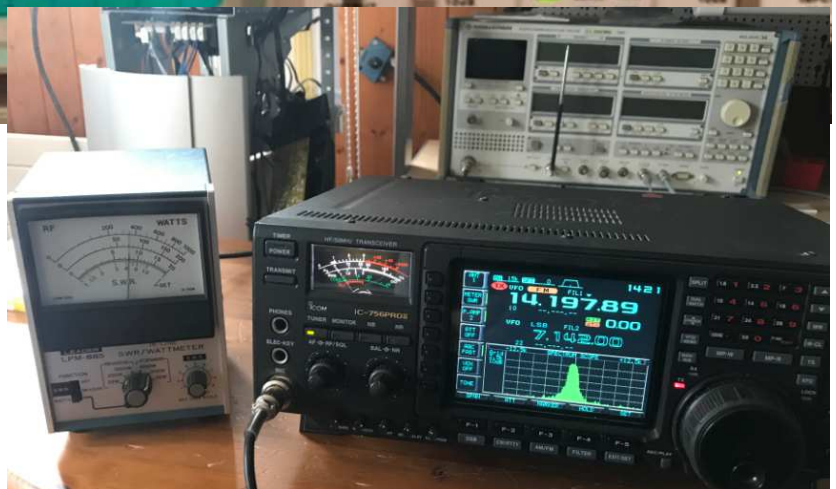
Auch das Wattmeter an der Antennenbuchse zeigte Leistung.
