Eigner: Heinz

Datum: 06.8.2022

Gerät: Kenwood TS-440S Serie-Nr: RTT/AT/0233

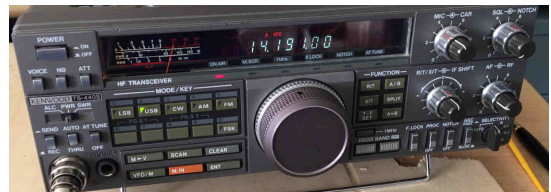
Heinz vertraute mir seinen TS440S zur Reparatur an. Das Gerät wies, das für dieses Gerät typische Problem, die Anzeige von Punkten am Display mit der Unmöglichkeit, den Transceiver bedienen zu können.

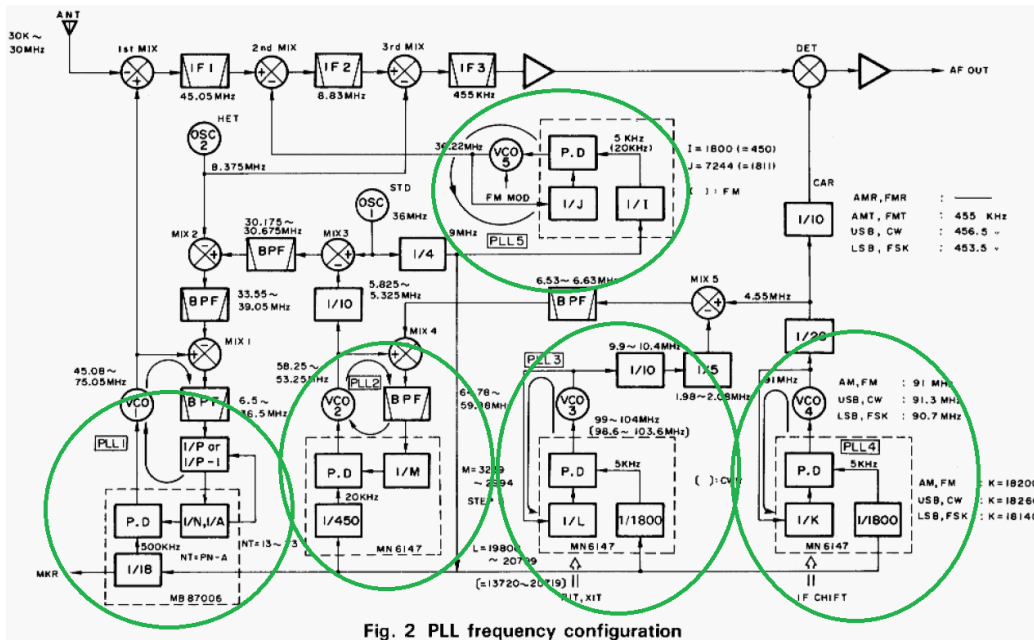
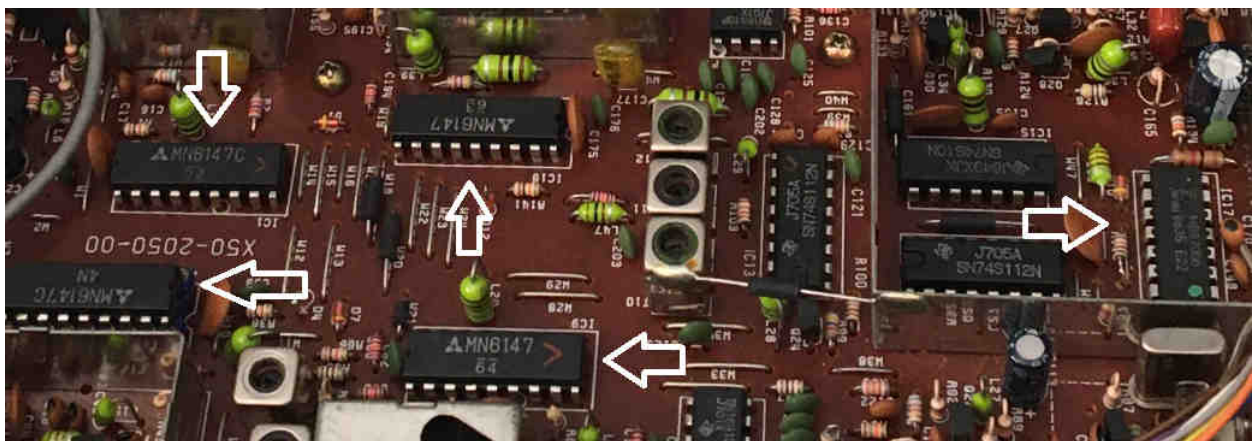
Der TS440S besitzt ganze 5 Stück PLL-Kreise, die Kandidat für dieses Phänomen sein können.

Der verwendete PLL-Baustein ist bei 4 PLL-Kreise der MN6147 und beim 5. PLL-Kreis handelt es sich um den Baustein MB87006.

Beim MN6147 ist das LDO-Signal am Pin 2, beim MB87006 am Pin 7.

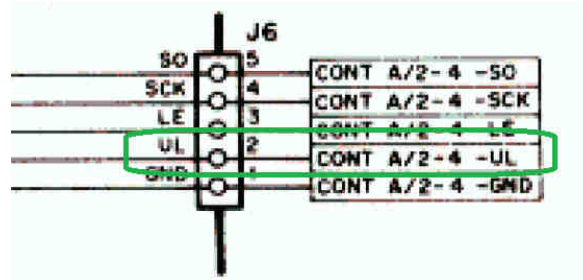
Sämtliche 5 LDOa sind so zusammengeführt, dass wenn mindestens eins dieser Signale eine Spannung kleiner 5V aufweist, das Endergebnis (Signal VL Pin 2 des Steckers J6 am PLL-Modul) auf 0.6V heruntergesogen wird. Das wiederum wird vom Mikroprozessor als Fehler der gesamten PLL-Schaltung interpretiert und lässt die Punkte („Dots“) am Display anzeigen.

In der Tat lag das Signal VL auf 0.6V. Das Problem lag nun darin, den oder die fehlerhaften PLL-Kreise zu identifizieren.

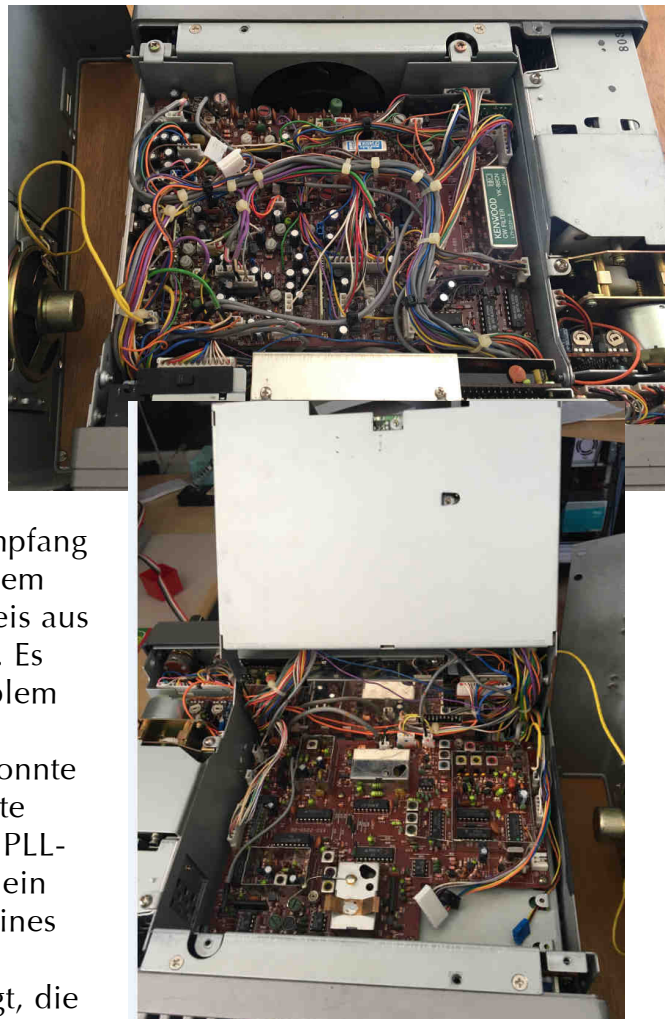
Was mir nach dem Öffnen des Gerätes ganz klar auffiel, war das schon vor mir jemand kräftig am Gerät gearbeitet hatte. Die sonst reichlich vorhandene leitend gewordene Paste im Bereich der PLL-Kreise war auf dem ersten Blick nicht vorhanden. Auch war eines der PLL-Bausteine (IC4) auf ein Sockel montiert und eine Diode (D7) hatte klare Spuren von frischem Lötzinn. Beinahe reaktiv hob ich IC4 aus dem Sockel heraus und siehe da... Das Signal VL stieg auf 5V und die Punkte verschwanden aus dem Display. Die Frequenz liess sich wieder einstellen. Empfang war jedoch keins vorhanden, denn mit dem Entfernen des ICs 9 wurde dieser PLL-Kreis aus Betrieb gesetzt. Aber nun war es klar. Es hatte nur eines der 5 PLL-Kreise ein Problem und dieser war auch lokalisiert! Das Signal LDO (Pin2) von IC4 auf 0V konnte mehrere Ursachen haben. IC4 selber hätte defekt sein können oder der von diesem PLL-Baustein gesteuerte VCO (VCO03) hätte ein Problem haben können. Vielleicht war eines der Transistoren (Q10-Q13) oder die Kapazitätsdiode D6 defekt. Ehrlich gesagt, die 2. Möglichkeit wäre mir lieber gewesen, denn

IC4 (MN6147) hatte ich nicht am Lager und dessen Beschaffung hätte Zeit und Geld gekostet...

Also setzte ich IC4 wieder in den Sockel ein und warf meinen Oszilloskop an, um ein paar Messungen durchzuführen. Am Pin 16 von IC4 (Signal von VC03) konnte ich ein schönes Sinussignal von 90MHz messen. Das Signal sah sauber aus, lag jedoch ausserhalb des Sollwertes von 99-104MHz. Unter diesen Umständen konnte IC4 nicht einrasten! Also die Hoffnung, dass IC4 doch noch funktionstüchtig hätte sein können wuchs.

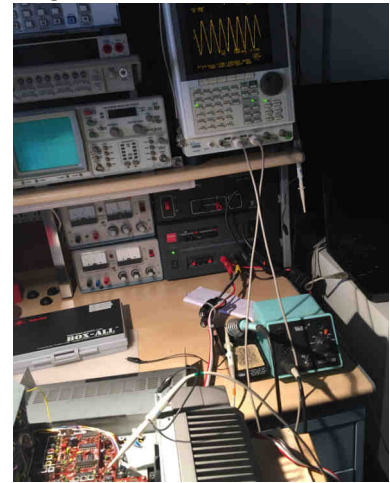
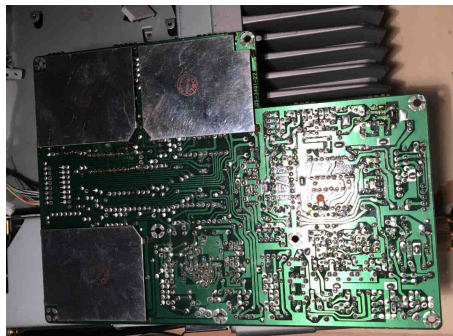
Unter dem Mikroskop stellte ich 2 Sachen fest. Zum einen entdeckte ich in der Nähe des PLL-Bausteins IC17, dass ein Bein des Widerstandes R139 keinen Kontakt zur Platine hatte und zum Anderen, dass einige Lötstellen nicht ganz sauber aussahen. Darüber hinaus stellte ich fest, dass im Bereich des VCOs 3 (Q12/Q13/D6), welches vom PLL-IC IC4 gesteuert wird, noch Reste der leitenden Paste waren!

Ich frischte alle Lötstellen auf. Lötete das Beinchen von R139 und entfernte, so gut es ging, die leitende Schicht Paste aus dem Bereich VC03.

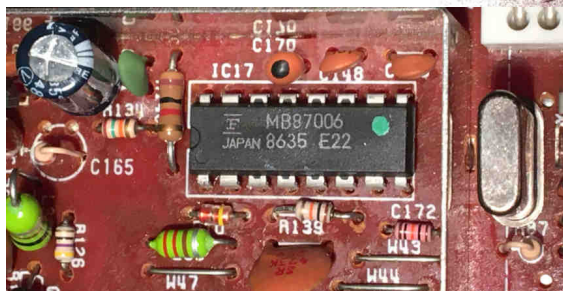
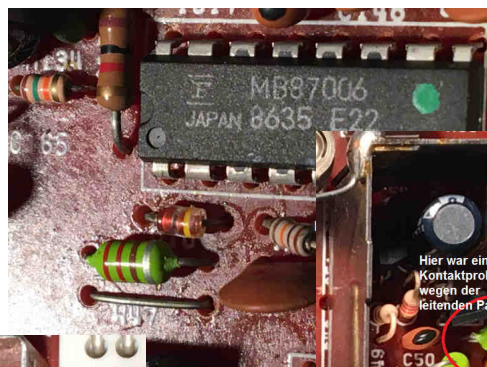
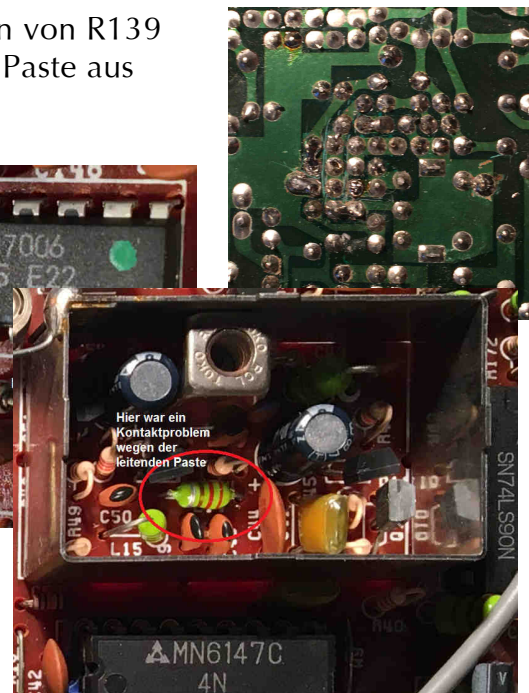
Nachdem ich die PLL-Platine wieder in das Chassis einbaute und die verschiedenen Kabel einsteckte, schaltete ich den Transceiver ein und...er lief!

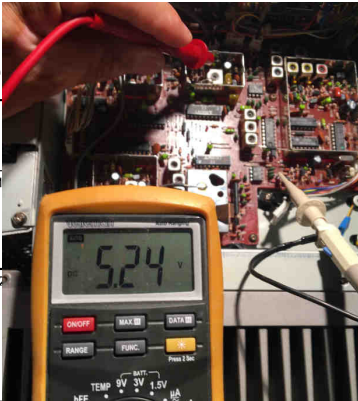
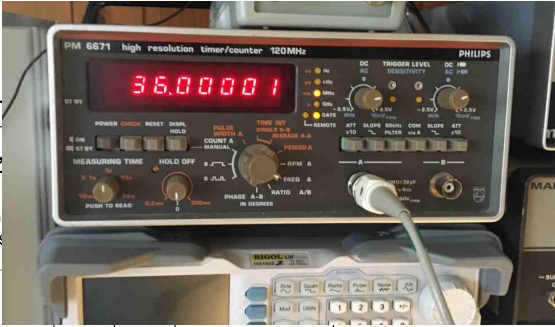
Beim VC04 liess sich die Frequenz von 456.875kHz nicht genau einstellen. Dies hatte jedoch im praktischen Betrieb keine störende Konsequenz. Der einstellbare IF-Shift-Bereich mit dem entsprechenden Poti ist mehr als ausreichend.

Max 456.699 kHz !!
