# Reparatur eines Rohde und Schwarz – VLF-HF- Empfängers EK070

Kunde: eigenes Gerät

Datum: Januar/Februar 2019

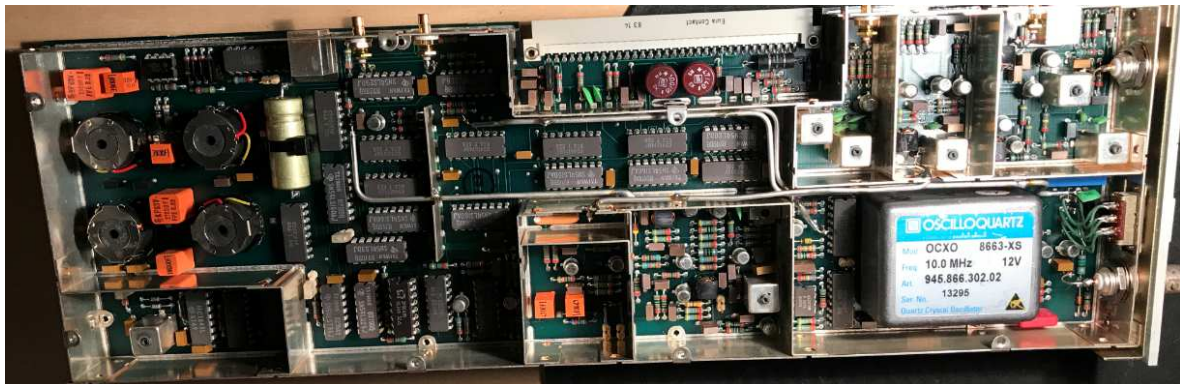
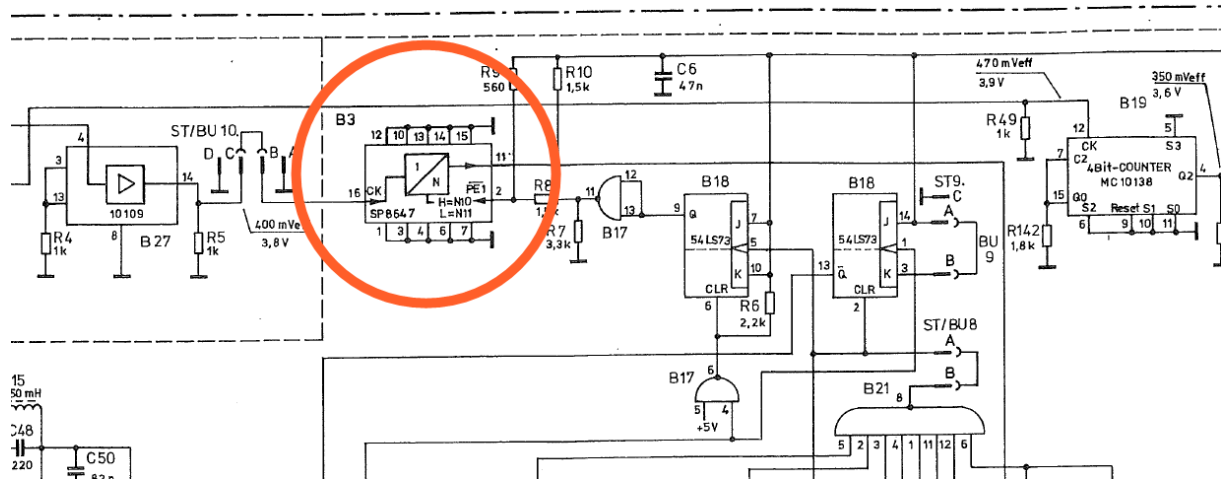
Weitere Messungen folgten am Modul **Regelschleife 1**. Hier fehlte das Oszillatorsignal 69.2..69.2999MHz

Da ging es mit der Messung rückwärts weiter bis der Fehler beim IC **B3** (SP8647), einen 250MHz 1:10-Teiler lokalisiert werden konnte.

Da die ICs nicht gesteckt sondern direkt auf der Platine gelötet sind, musste der IC mit viel Vorsicht mit Lötcolben, Lötzinn, Sauglitze und Saugpumpe, entfernt werden.

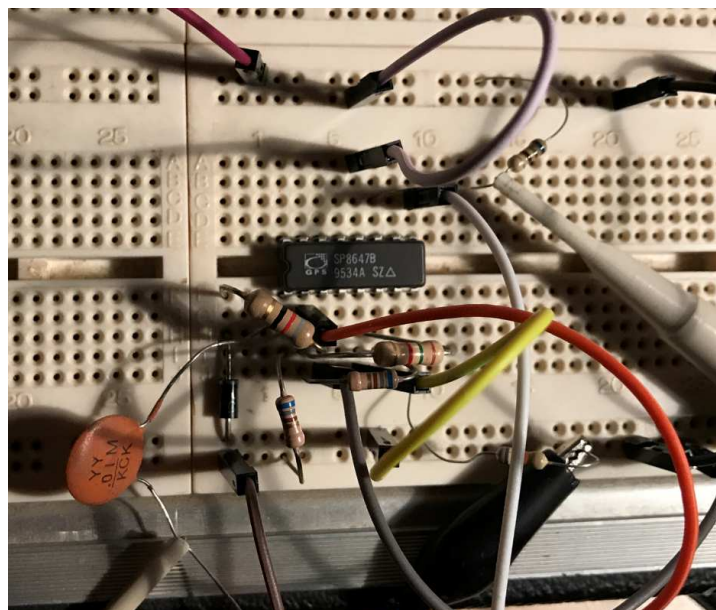
Auf einer Experimentierplatte wurde eine Testschaltung, gemäss Datenblatt von GEC Plessey aufgebaut und den defekten IC getestet. In der Tat erwies sich der IC als defekt.

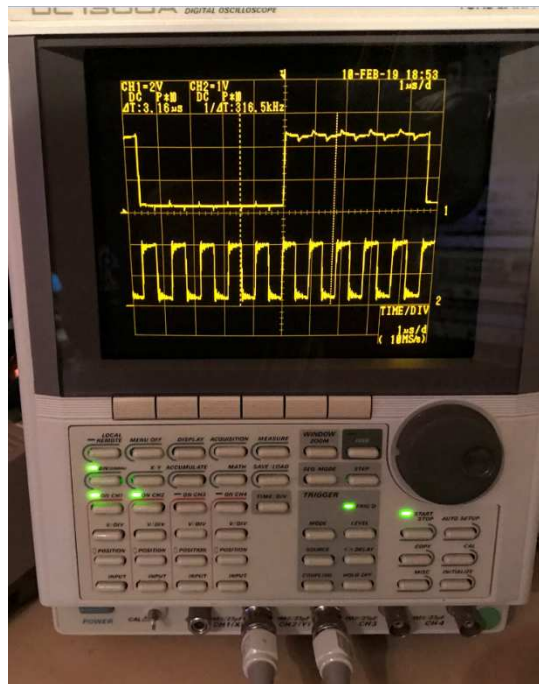
Die Signale wurden nun sauber verarbeitet (Teilung 1:10)

Die Testschaltung auf dem Experimentierplatte lag noch vor, so wurden die gelieferten ICs getestet:

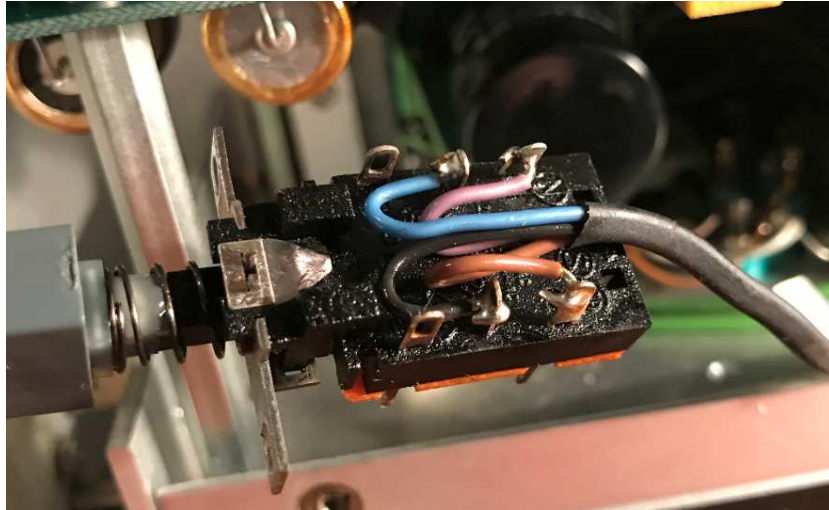
Stellte ich bei dieser Reparatur fest, dass der Ein-Aus-Druck-Schalter nicht mehr zuverlässig einrastete.

Nach der Zerlegung des Schalters war die Fehlerursache klar. Eine Einkerbung auf ein Kunststoffteil, welche gemeinsam mit einem kleinen Metallstift, zuständig ist für das Einrasten des Schalters, sah hoffnungslos abgenutzt war. Der Schalter musste somit ersetzt werden. Die Firma Petrick, Hersteller dieses Druckschalters, hat seit vielen Jahren geschlossen und Den Originalschalter des Typs 285/1 gibt es nirgends mehr zu kaufen.
