Reparatur eines Rohde und Schwarz – Panorama-Adapters EZP für den UHF/VHF – Empfänger ESM 2

Gerät 1

Datum: Januar 2019

Serien-Nummer: 255.0017.07 F Nr. 320 248/125

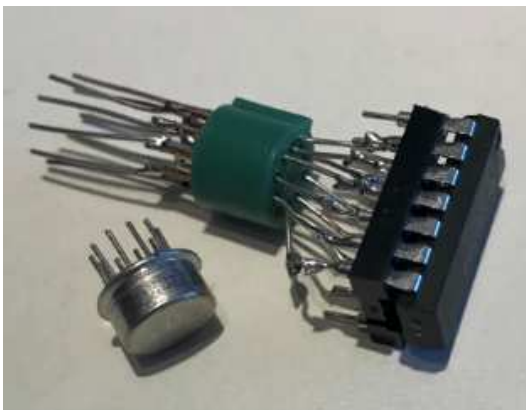
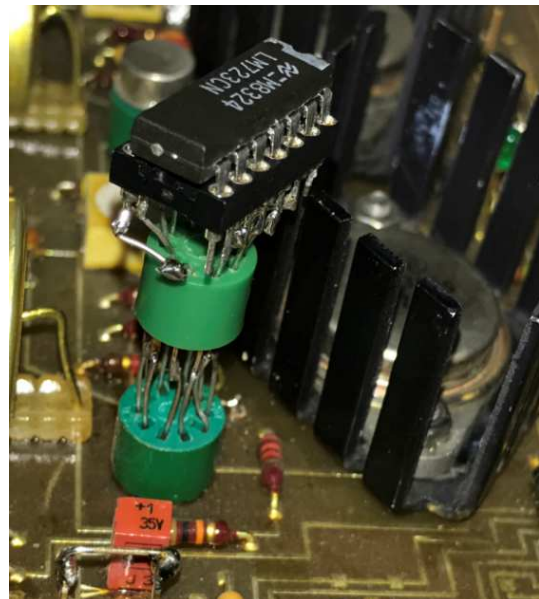
Da ich den LM723C nur in der Packung DIL-14 vorrätig hatte, bastelte ich mir einen ad hoc Adapter, von DIL-14 nach TO-100, um zu prüfen, ob B52 die Problemursache sei.

Leider löste der neue LM723C das Problem nicht. Das Verhalten des Gerätes blieb unverändert.

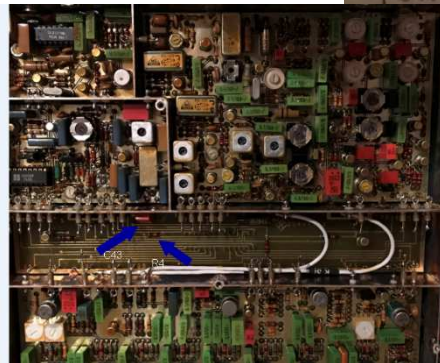
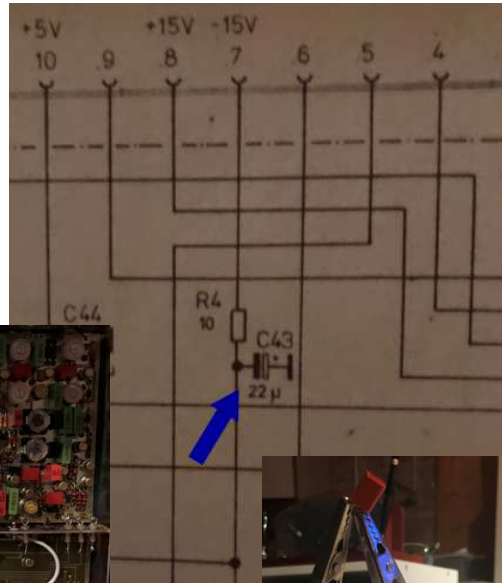
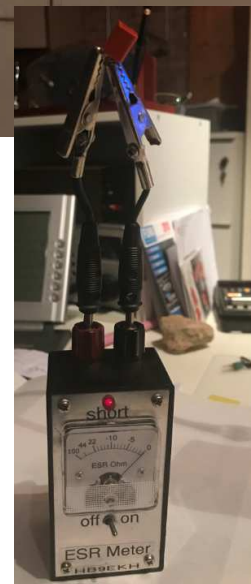
Die Suche dauerte nicht lange. Die -15V Spannung wird durch das Flachbandkabel mit den Steckern ST4 und ST5 vom Motherboard zum Verteiler-Board 245-1113 geführt. Der Pfad führt u.A. zu R4, einem seriell geschalteten 100hm Widerstand (!) und weiter zu einem 22uF/16V Elco (C43) auf Masse.

Die Messung des Elcos mit meinem selbst gebauten ESR-Meter, ergab einen klaren Kurzschluss des Elcos. Bingo!

Mit dem Entfernen von C43 war der Kurzschluss endgültig beseitigt und das Gerät funktionierte wieder. C43 wurde anschliessend durch ein 33uF Elco, diesmal mit einer maximalen Arbeitsspannung von 25V ersetzt.

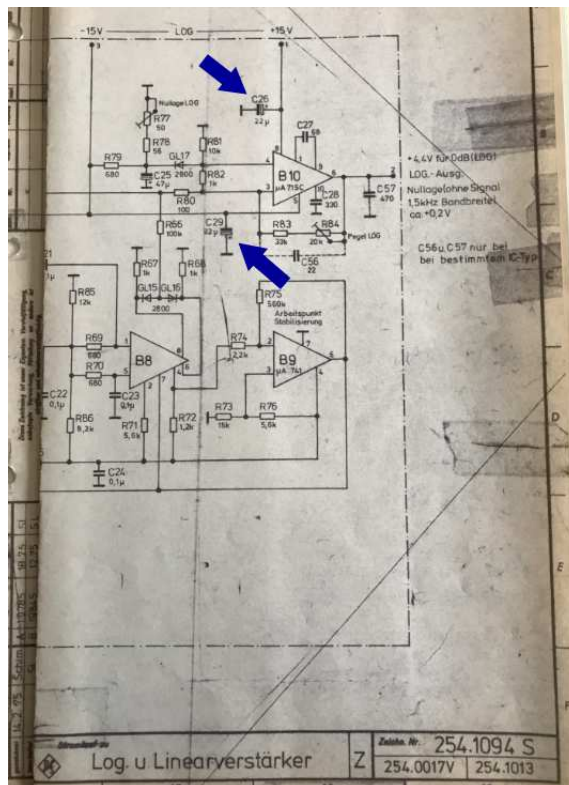
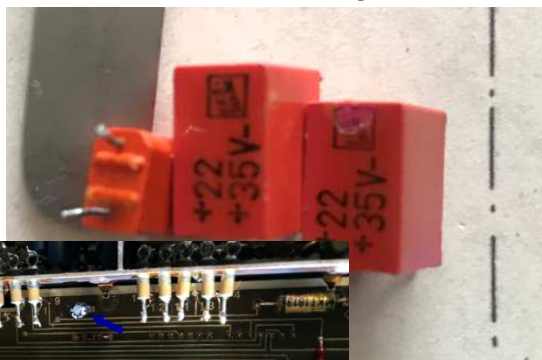
Die Kondensatoren (Elcos), die nach einer Erwärmungsphase des Gerätes, die Strombegrenzung des B52 auslösten waren diesmal die 2 Elcos C25 und C26 im Log. und Linearverstärkermodul 254.1094 S. Beide 22uF/35V. Sowohl die ESR-Messung als auch die Kapazitätsmessung liessen nicht darauf schliessen, dass diese Kondensatoren mit zunehmender Wärme zu leiten anfangen und dadurch die „Abschaltung“ der Spannungsregler B52 (-15V) und B51 (+15V) durch die Strombegrenzung auslösten.

Alle 3 Elcos (C43, C25 und C26) wurde durch neue 50V-Elcos ausgetauscht. Danach lief das Gerät wieder Fehlerlos.

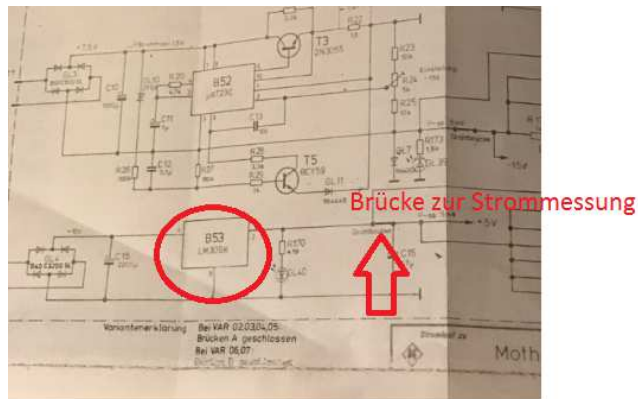
Ähnliches Verhalten, wie bei den ersten 2 Geräten. Beim Testen dieses Panorama-Adapters EZP fiel mir auf, dass das Metallgehäuse des Spannungsreglers B53, ein LM309K, so heiss wurde, dass man es nicht mehr anfassen konnte. Beim genauen Hinschauen, stellte ich fest, dass B53, anstelle eines Reglers des Typs LM309K, ein LM323K war. Ein Blick ins Datenblatt beider Elemente ergab:

In der Tat waren die Anschlüsse von B53 gegen Masse (Metallkörper) sehr niederohmig.

In meinem Ersatzteillager hatte ich einen 5V-Regler des Typs MAX7805 des Hauses Tesla vorrätig. Die Eigenschaften dieses Reglers sind:

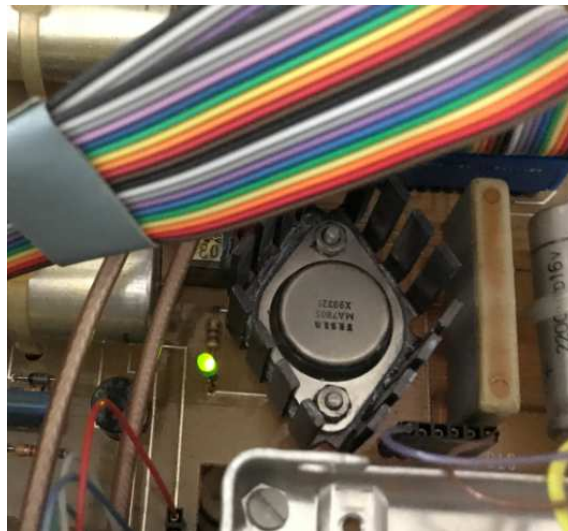
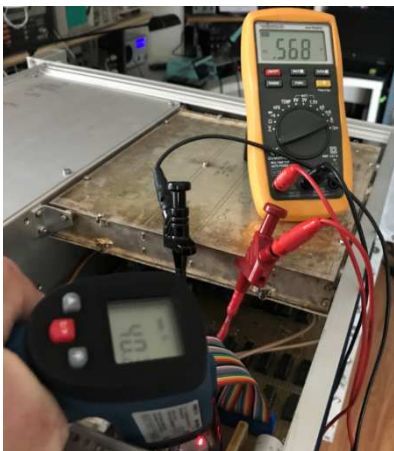
Nach erfolgtem Einbau des MAX7805 unter Verwendung einer dicken Schicht Wärmeleitpaste ergaben die Strommessungen ähnliche Werte wie bei den bereits reparierte Referenzgeräte, nämlich ca. 620mA. Auch stellte sich die Temperatur an der Gehäuseoberfläche nach mehreren Minuten Betrieb auf einen Wert zwischen 40 und 45 Grad Celsius ein. Beim defekten Teil stieg die Temperatur sehr rasch auf Werte über 70 Grad Celsius.

Mit dieser Intervention, funktionierte das Gerät wieder fehlerlos.
