## Symptom

Empfang auf 17m und 15m Band sehr schwach.

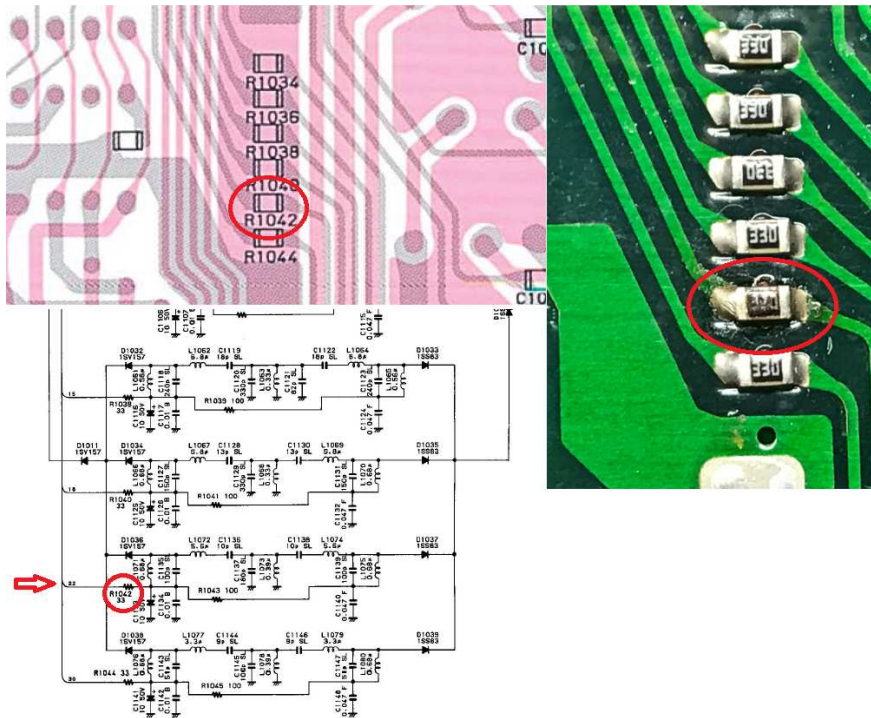
Problem: Widerstand R1042 hatte den Wert bei ca. 600 Ohm anstelle von 33 Ohm. Dadurch konnten die PIN-Diode D1036 und D1937 nicht durchgeschaltet werden. Demzufolge blieb der Bandpassfilter für diesen Frequenzbereich gesperrt. Auf dem Bild ist klar sichtbar, dass R1042 Hitzespuren aufweist (Farbe leicht bräunlich). Möglicherweise war die Ursache ein zu grosses Signal am Antenneneingang...

Das Ersetzen dieses Widerstandes löste das Problem. Der nanoVNA eignet sich hervorragend für die Messung der Bandpassfilter.
