Kunde: Markus, HB0HF
 Datum: 12.6.2021
 Gerät: Yaesu VR-5000 Serie Nr:

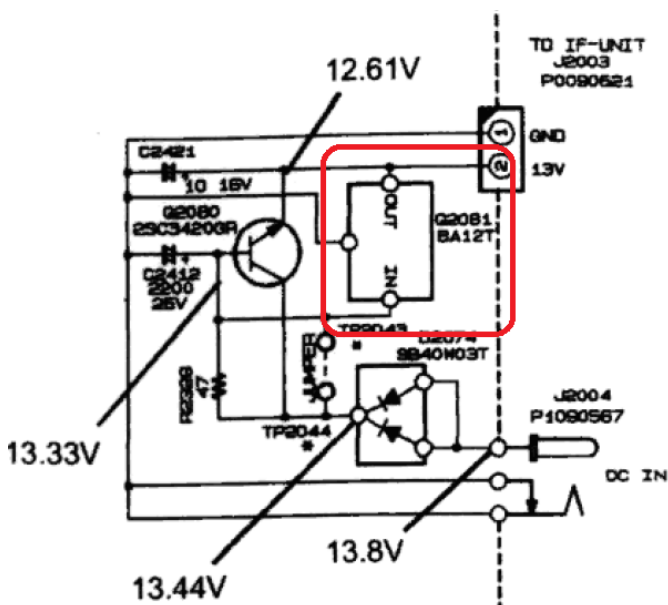
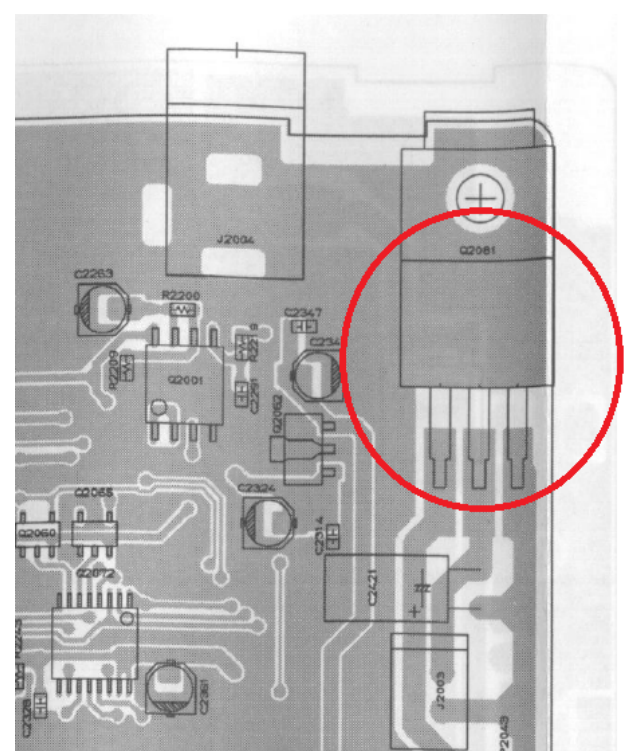
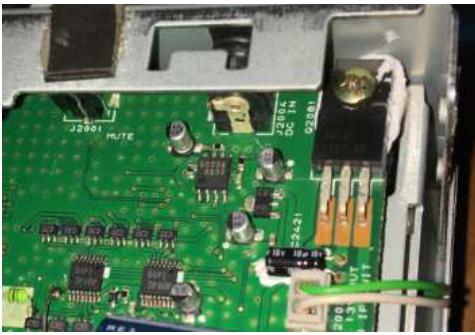
Irgendwo im Gerät müsste der Verursacher der übermässigen Stromaufnahme sein. Aber wo? Visuell konnte ich keine auffällige Stelle ausfindig machen. Mit dem Finger tastete ich die verschiedenen Bereiche auf den Platinen. Plötzlich musste ich den Finger schnell zurückziehen. Von Oben gesehen war ein Element hinten rechts so heiss, dass man es kaum berühren konnte, ohne sich dabei den Finger zu verbrennen. Gemäss Schaltbild, handelt es sich um den Spannungsregler Q2081 des Typs BA12T. Aufgabe dieses Reglers ist, die Eingangsspannung an der DC-IN-Buchse (13-25V) auf 13V (12V) zu regeln.

Ich warf einen Blick in das Datenblatt des BA12T und erhielt die Bestätigung, dass dieser Regler für einen maximalen Strom von 1A ausgelegt ist. Kein Wunder wurde dieses Teil so heiss, denn die Stromanzeige an meinem Labor-Netzgerät zeigte grosszügige 1.5A an!

Am Ausgang des Spannungsreglers, nahm die Spannung von anfänglichen 12V (beim Einschalten) stetig ab bis bis zu 9V. Das war dann der Zeitpunkt, wo das Gerät ausschaltete. Zumindest war nun das Verhalten erklärbar und plausibel. Beim durchfliessen eines grösseren Stromes erwärmte sich Q2081 und reduzierte die Ausgangsspannung soweit bis die Spannung nicht mehr reichte um das Gerät eingeschaltet und betriebsbereit zu halten. Womöglich hat dieses Schutzmechanismus des BA12T das Gerät von einem grösseren Schaden bewahrt...

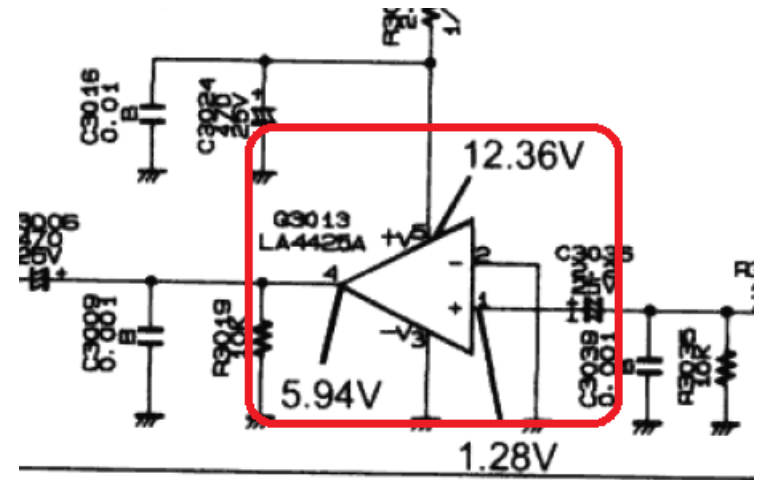
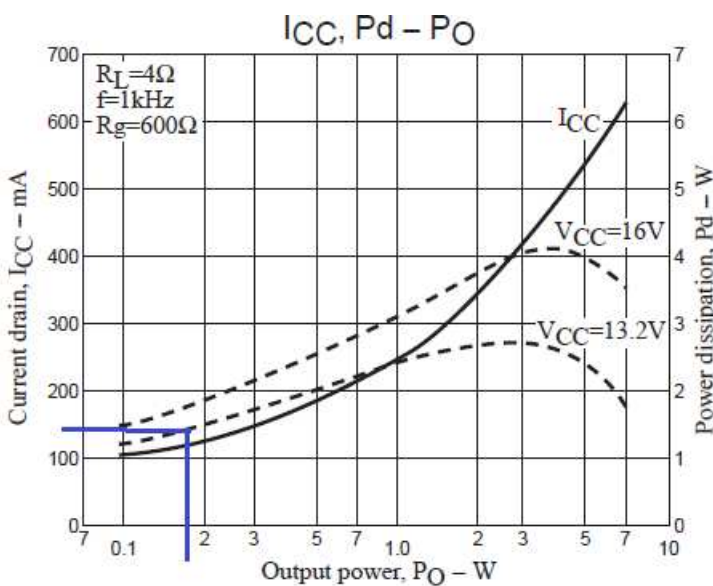
Wieder wandte ich die Fingertechnik an. Und wieder ortete ich ein Teil, das recht warm wurde. Es war der Audio-Endverstärker Q3013 auf der IF Unit. Das ist ein 5Watt-Audioverstärker des Typs LA4425A.

Gemäss Spezifikationen des Receivers VR-5000 beträgt die maximale Audio-Ausgangsleistung 1 Watt auf 8 Ohm. Bei 1 Watt Ausgangsleistung Sollte der LA4425A einen Strom von rund 150mA aufnehmen. Gemäss Milchbüchlein-Rechnung sollte die Gesamtstromaufnahme bei 800mA aber bestimmt unterhalb der 1A-Grenze liegen.

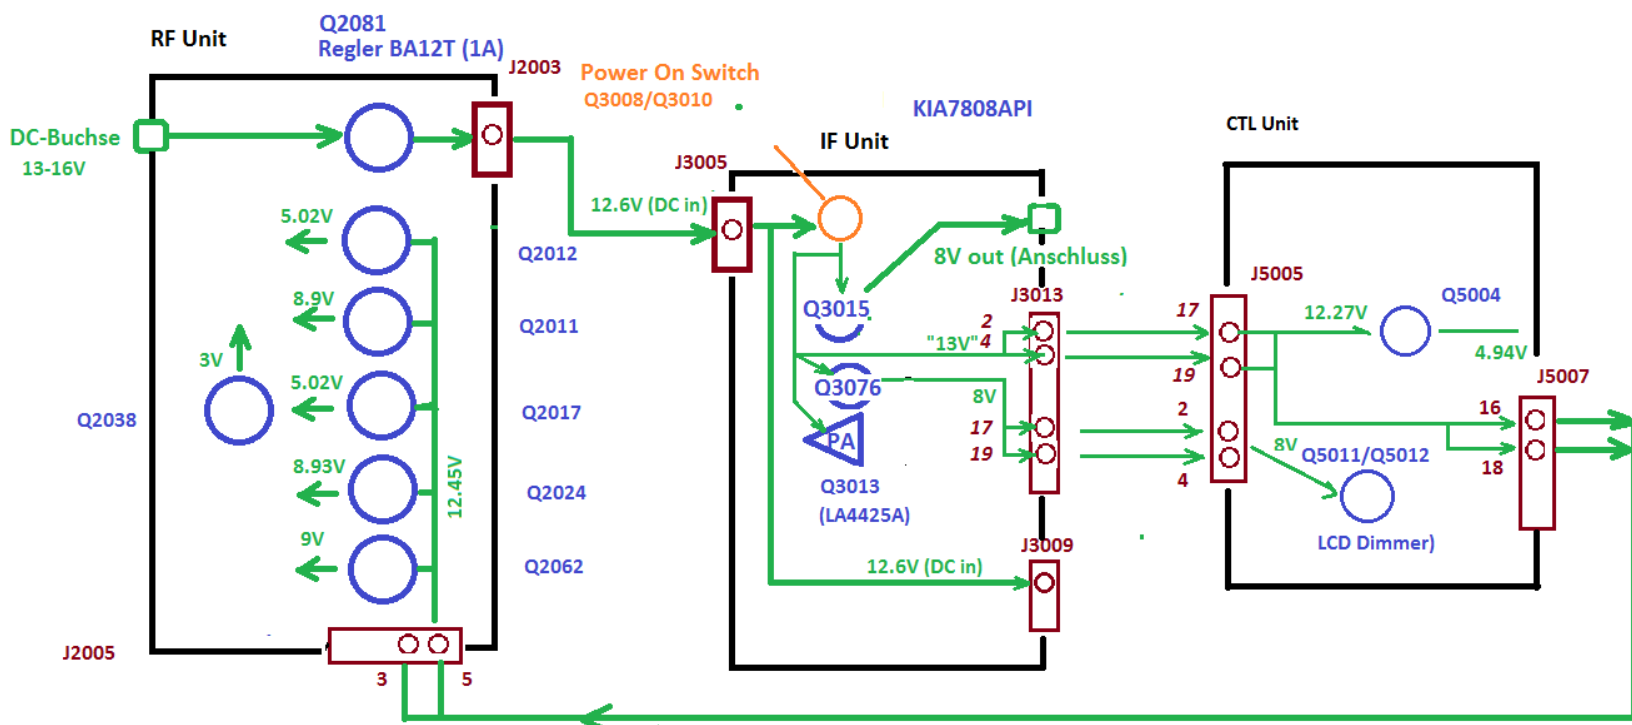
Auch wenn der momentane Verdächtiger Q3013 war, wollte ich noch etwas Klarheit bezüglich Spannung und Strom-Laufwege des Receivers ermitteln. Ich studierte die Schaltbilder und fertigte mir eine Stromlauf-Skizze an. Das Ziel war, mögliche weitere Stromfresser ermitteln zu können...

Nebst dem Audioverstärker Q3013 kam u.A. noch die Beleuchtung des LCD-Displays in Frage.
