Kunde: Samuel
 Datum: 10.02.2022
 Gerät: Yaesu FT-897 Serie Nr: 61730120

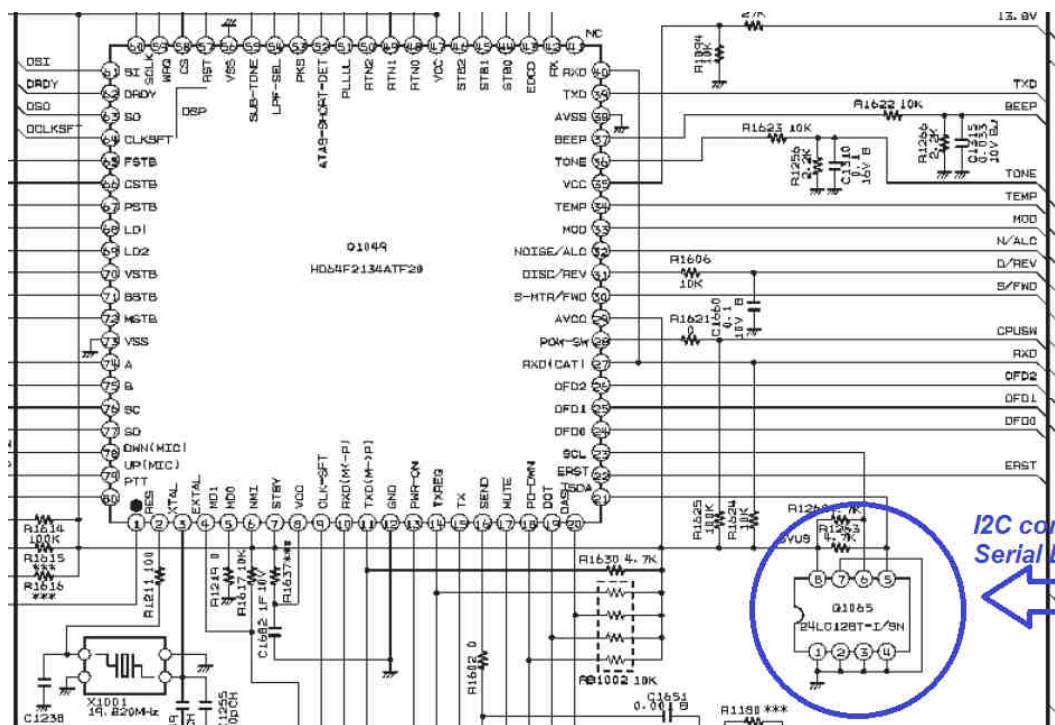
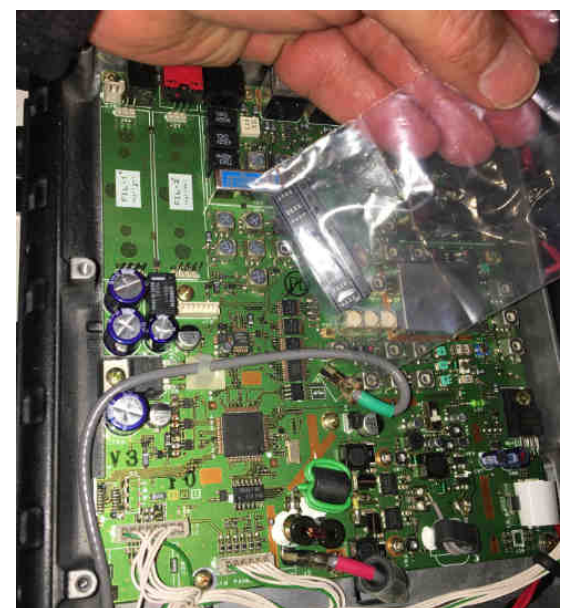
Nachdem ich mir das Schaltbild im Service-Manual zur gemüte führte, stellte ich gest, dass die Daten bei diesem Gerät in einem Batterielosen Speicher abgelegt werden. Im Schaltbild ist dieses Element mit Q1065 gekennzeichnet. Es handelt sich dabei um einen EEPROM-Speicherbaustein, welcher über eine serielle Schnittstelle der Art I2C vom Mikroprozessor angesprochen wird. Diese Technologie kommt für die Aufbewahrung der Daten ohne Energieversorgung aus. Der Typ des Bausteins ist 24LC128 des Herstellers Microchip.

Meine Annahme war, dass dieser Speicherbaustein einen Defekt hatte, der zur Datenverlust führte. Deswegen beschloss ich ihn durch einen neuen zu ersetzen. Dieser Baustein musste ich in Asien bestellen. Wegen des momentanen Covid-bedingten Engpasses, wartete ich rund 2 Monaten auf die Lieferung.

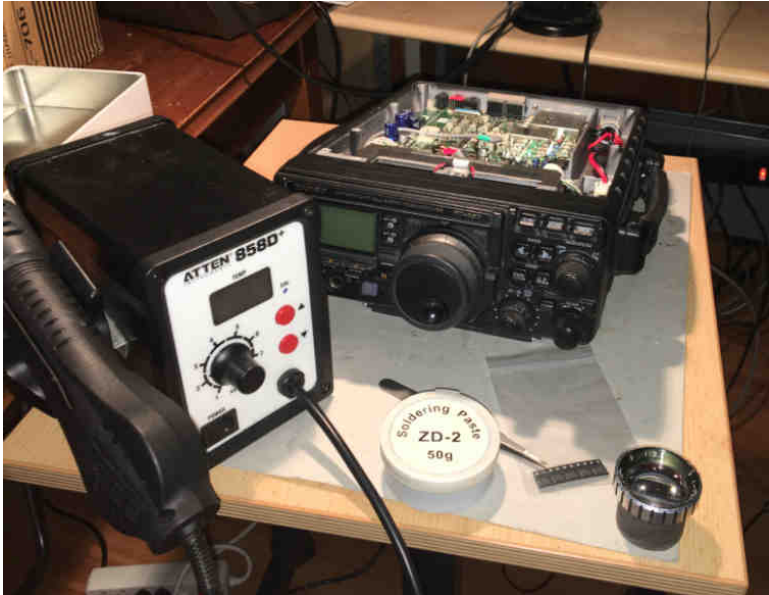
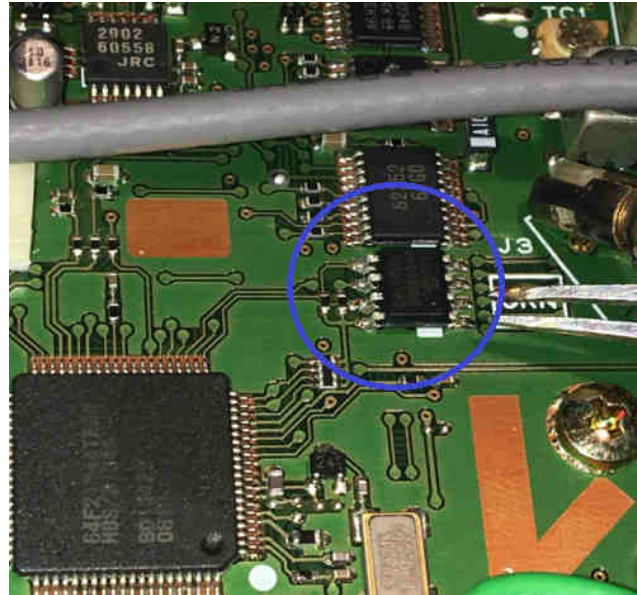
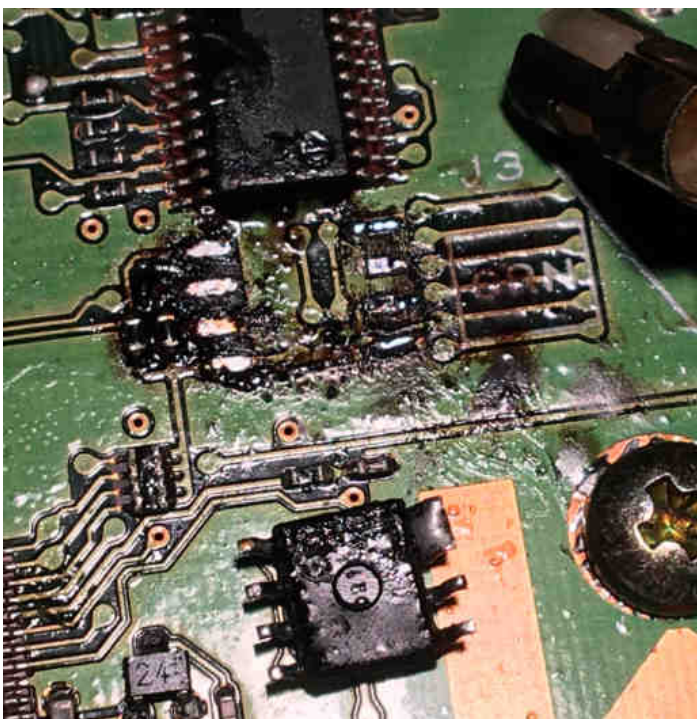
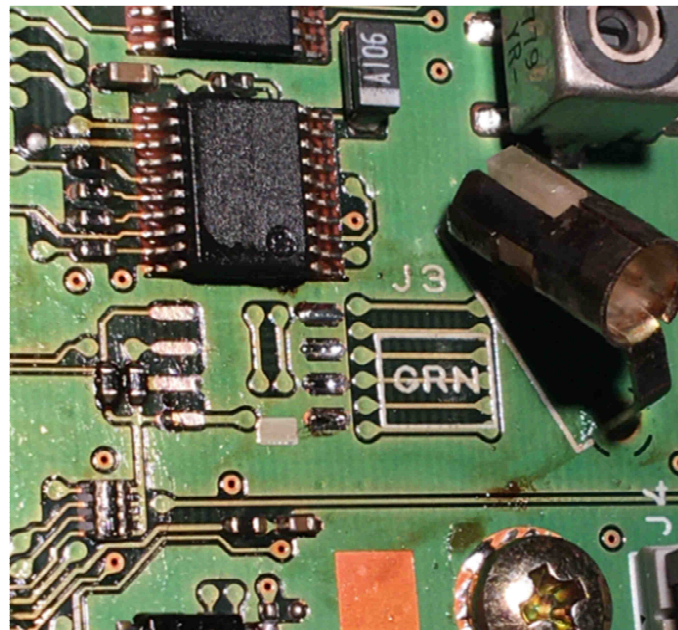
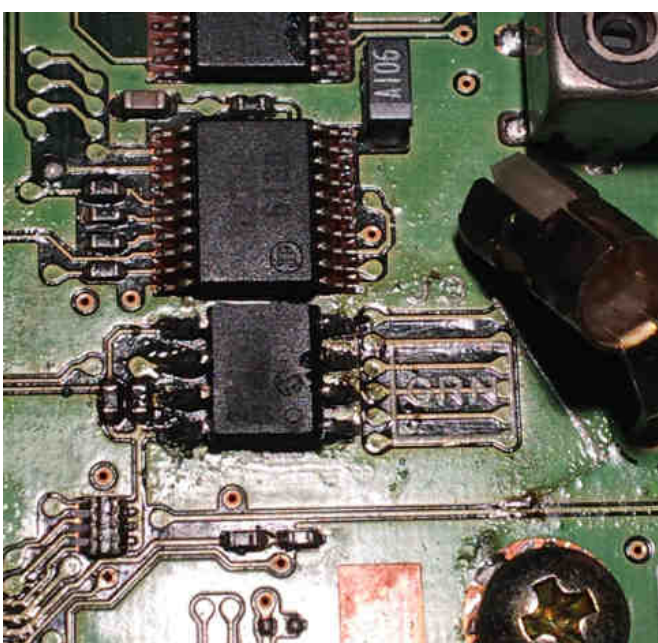
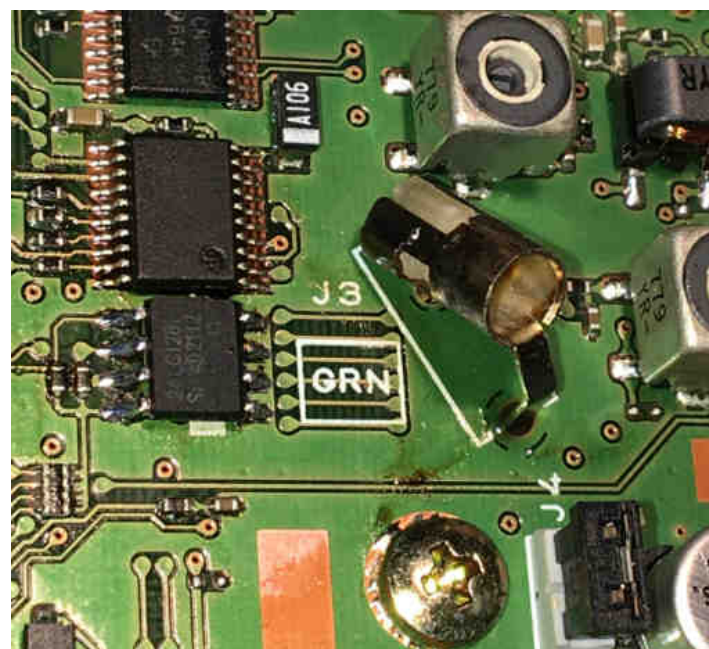
Dieser Speicherbaustein hat ein SMD-Format. Das Entfernen des alten Chips und die Einsetzung eines neuen Bausteins setzt nebst das passenden Werkzeuges, Erfahrung und Handfertigkeit voraus. Diese entstehen nach vielen Jahren Praxis. Nach dem Motto, „**Ein Bild sagt tausend Worte**“, folgt hier der Prozess in Bildern:

Nach dieser Intervention war ich sehr gespannt zu prüfen, ob der Fehler behoben sei. Ich spielte wieder mit den diversen Parametern, die ich über die Menufunktion des Gerätes überschrieb. In der Tat blieben diese bei Strom Ab- und En-Schaltung im Speicher erhalten. Ich verbrach eine gute Halbe Stunde mit diesem Askitzeln des Apparates und war danach zuversichtlich, dass die Reparatur gelungen sei. Das letzte Wort soll jedoch Samuel sprechen, wenn er das Gerät wieder zurück erhält und es ausgiebig im Funkbetrieb austesten kann.
