Datum: 11.2.2022

Gerät: Yaesu FT-991 Serie-Nr: 6H310191

Reparaturjournal Yaesu FT-991

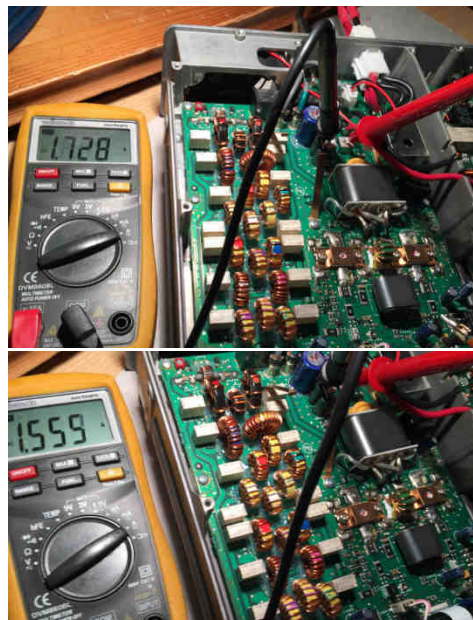
Die Drainspannung beträgt rund 13.8V und bei Drücken der PPT-Taste in SSB steigt die jeweilige Gate-Spannung auf ca. 5V. Von dem her nichts Aussergewöhnliches. Nun prüfte ich die Einstellung des Ruhestromes beider MOSFETs. Dieser Vorgang ist sehr gut im Service-Manual beschrieben. Ich stellte fest, dass der Ruhestrom (Eng. Bias Current) viel zu hoch eingestellt war. Ein Wunder, dass die MOSFETs sich nicht schon endgültig verabschieden hatten. Der Strom betrug 3.3A! (1.73A & 1.6A)

Yaesu schreibt in den Service-Unterlagen vor, dass der Ruhestrom für diese MOSFETs auf je 1.5A eingestellt werden sollte. Insgesamt also 3.0A. Es ist seit langem bekannt, dass dieser Strompegel viel zu hoch ist. Der Hersteller (Mitsubishi) schreibt einen Ruhestrom jedes einzelnen MOSFETs von 1.0A vor. Zahlreiche OM-Kollegen weltweit haben die Erfahrung gemacht, dass ihr Nigel nagelneues Transceiver FT991 nach wenigen Stunden Betrieb auf den HF-Bändern weniger oder sogar keine Leistung mehr abgab. Der zu hohe Ruhestrom kam noch hinzu, wie sich es später erwies, die Tatsache, dass die Ströme für die 2 MOSFETs nicht symmetrisch eingestellt wurden. Dadurch wurden die MOSFETs ungleich belastet. Der MOSFET, der mehr als der andere arbeitete, war meistens der erste der kaputt ging. Die Yaesu-Qualitätskontrolle hat bei der ersten Serie dieses Modells regelrecht versagt...

Um eine weitere Verschlechterung der Lage oder gar den kompletten Ausstieg der MOSFETs zu vermeiden, stellte ich den Ruhestrom der MOSFETs, gemäss Empfehlung von Mitsubishi, auf je 1A ein. Was ich jedoch nicht ausschliessen konnte, war eine bereits erfolgte Abnahme der Betriebsqualität der MOSFETs. Dafür sprach die verminderte Verstärkung bei höheren Frequenzen.

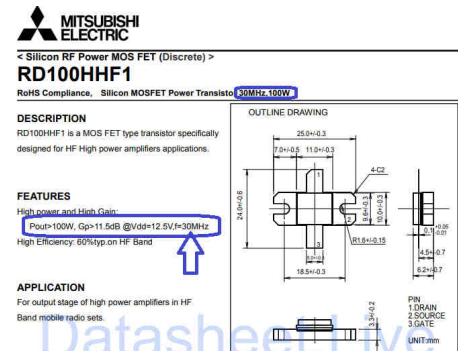
Eigentlich ist dieser MOSFETs für Frequenzen $\leq 30\text{MHz}$ spezifiziert!

Wie soll denn dieser MOSFET die 50MHz verstärken können? Nun es heisst ja nicht, dass kurz nach 30MHz die Verstärkung auf null zurückfällt. HF-Leistungstransistoren sind vom Hersteller ausgemessen und dieser liefert in den Datenblättern die Eingangs- und Ausgangs-Impedanzen in Funktion der Betriebsfrequenz. Diese Parameter dienen den Entwicklern zur Gestaltung der erforderlichen Impedanzanpassungs-Netzwerke für Ihre Schaltung. Wenn die Verstärkung des Transistors mit der Frequenzzunahme sinkt, dann kann man diesen Verstärkungsverlust ein Stück weit mit der Erhöhung der Ansteuerungsleistung kompensieren. In gewissen Grenzen geht dies jedoch auf Kosten der Bandbreitenanpassung der jeweiligen Impedanzen des MOSFETs. Wenn nun die Eigenschaften des Transistors (MOSFET in diesem Fall) sich auf Grund einer Stress-Situation (z.B. unsymmetrische Ansteuerung und zu hoher Ruhestrom) verändern, geht die ganze Rechnung nicht mehr auf. Und das war wohl die Ursache, weshalb auf dem 6-Meter-Band die Leistungsabgabe dieses Transceivers tief war. So nebenbei bemerkt, es kann auch vorkommen, dass bei billig-Ware aus der Bucht, die unteren Frequenzen gut verstärkt werden bei den höheren Frequenzen jedoch grosse Verstärkungseinbusse in Kauf nehmen muss.

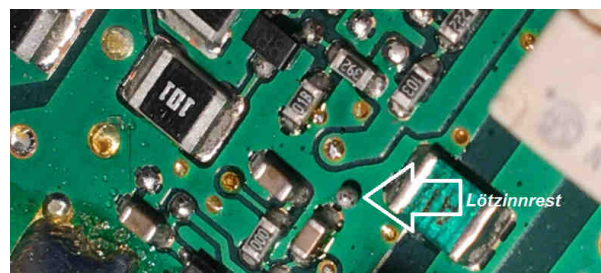
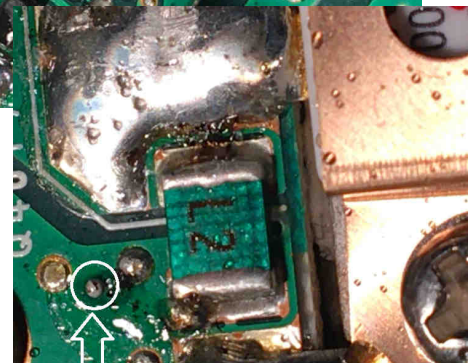
Als ich mir die PA-Unit unter dem Vergrößerungsglas anschaute, war mir klar, dass schon jemand vor mir an dieser Platine Arbeiten durchgeführt hatte. Sowohl der reichlich vorhandenen Flussmittel bei den Lötstellen der Leistungs-MOSFETs als auch die vielen Lötinnreste in Form von kleinen Kügelchen liessen darauf schliessen, dass möglicherweise die beiden MOSFETs bereits einmal ausgewechselt wurden. Die Lötinnreste hätten ganz schöne Kurzschlüsse verursachen können...

Von einem OM-Kollegen aus den USA hatte ich einen Bericht über seine Erfahrungen bei der Anpassung von RD100HHF1-MOSFETs für das 6-Meter-Band gelesen. Darin war die Problematik, die ich bereits schilderte beschrieben und er löste das Problem indem er die Impedanzanpassung am Ausgang der MOSFETs mit der Verringerung einiger Kapazitätswerte vornahm. Ich folgte seinem Beispiel und konnte somit die Ausgangsleistung auf 50MHz von knapp 40 Watt auf rund 80 Watt erhöhen.

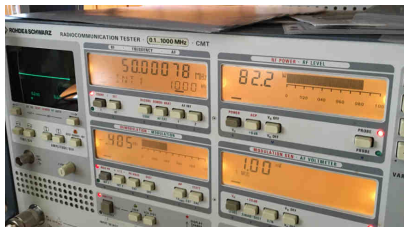
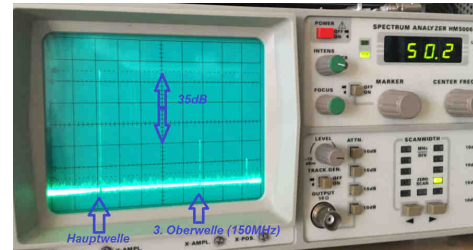
50MHz volle Leistung

35dBc

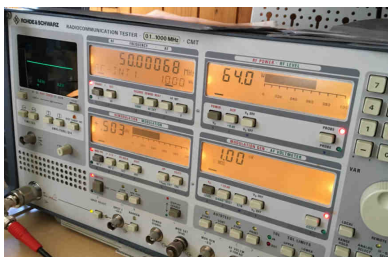
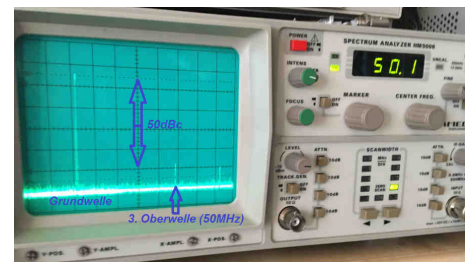
50 MHz 64 Watt

50 dBc

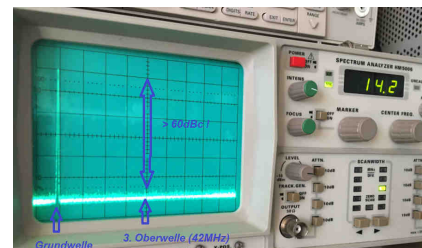
14 MHz 100 Watt

> 60dBc
