Eigner: Paul

Datum: 15.3.2022

Gerät: Yaesu FT-211RH Serie-Nr: 71090231

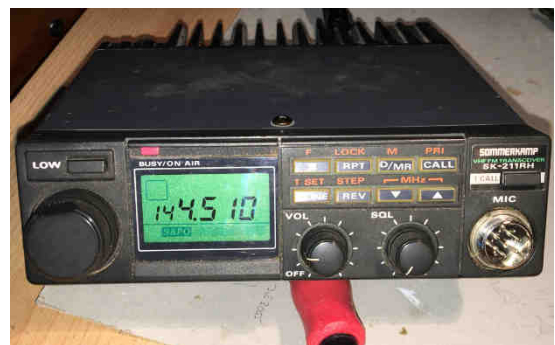
Das Gerät liess sich ordentlich einschalten und man konnte damit auch senden. Was jedoch nicht ging war der Empfang. Beim genauen Hinschauen, bemerkte ich, dass die LED oben links auch im Empfangsmodus rot leuchtete, was darauf schliessen liess, dass irgendwie, die Umschaltung von Tx nach Rx ein Problem hatte.

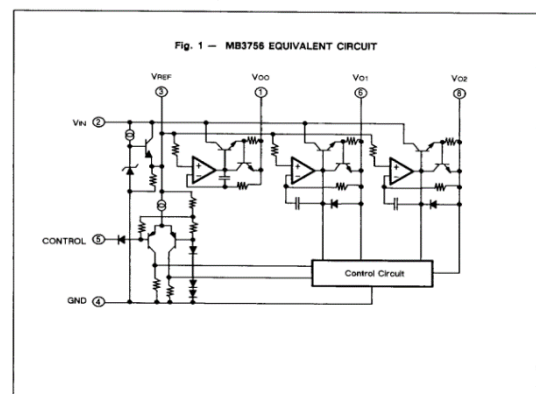
FUJITSU  
MB3756

Für die Umschaltung zwischen Tx und Rx macht das Gerät Gebrauch eines speziellen Spannungsreglers. Es handelte es sich um den MB3756 des Hauses Fujitsu.

Vo2 liefert die 8V beim Tx-Betrieb. Diese Spannung blieb auch im Rx-Betrieb stehen, deshalb war die Umschaltung auf Rx nicht sauber und es kam zu keinen Empfang

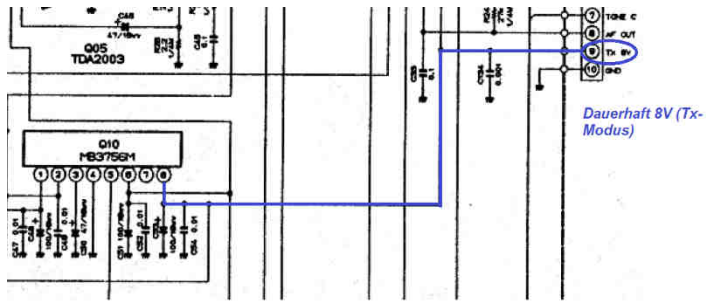
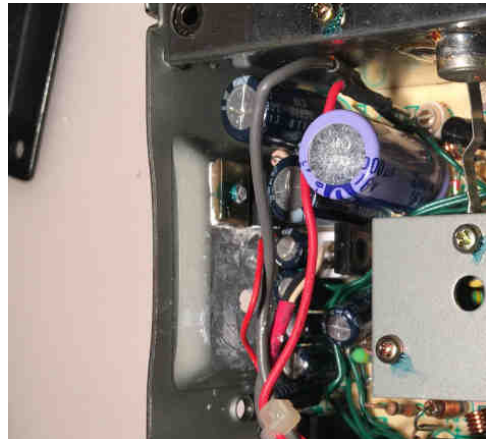
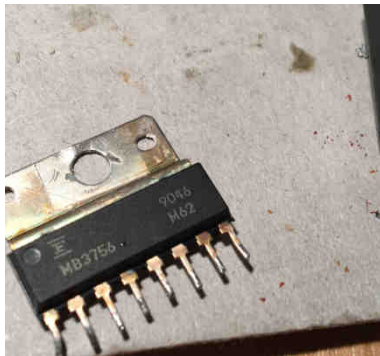
Q10 (MB3756) war demnach defekt und musste ersetzt werden.
