Eigner: Renato

Datum: 13.2.2022

Gerät: Yaesu FT5DE Serie-Nr: 1L040995

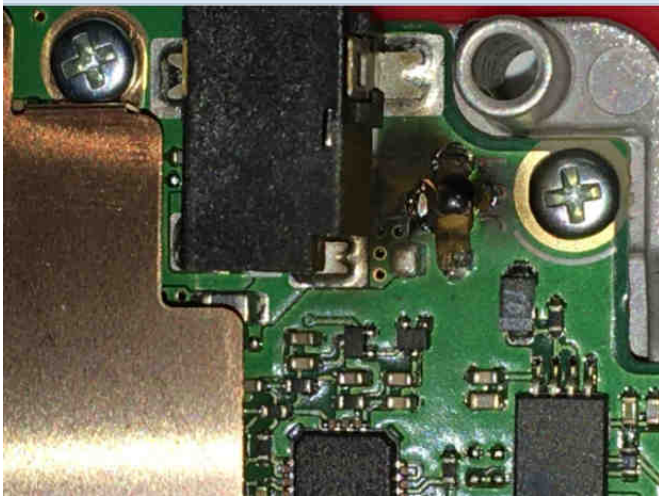
Die nächste Hürde war, das Ausziehen des dünnen Flex-Kabels, ohne es zu beschädigen. Die noch grössere Hürde war, wie es sich später herausstellte, das Kabel wieder in die winzigen Steckerleisten einzustecken. In der Nähe der C-Buchse, war der Schaden klar und deutlich zu erkennen.

Da war etwas durchgebrannt und unter dem Vergrößerungsglas, konnte festgestellt werden, dass ein Stück Leiterbahn durch den Minibrand von der Platine gelöst und getrennt hatte. Dies führte zu einem Unterbruch der Masse-Verbindung vom DC-Stecker zur Platine. Deswegen, konnte das Gerät nicht mehr eingeschaltet werden.

Ich reinigte die Stelle mit Alkohol und versuchte unter der Lupe den Schaden genauer zu ermitteln. In der Tat war ein Stück der Leiterbahn unterbrochen. Die Ursache war wohl das Fließen eines zu hohen Stromes beim versehentlichen Vertauschen von Plus und Minus am DC-Kabel.

Ich entfernte den Rest einer kleinen Spule, die als eine Art Sicherung dienen sollte und sichtbar verkohlt. Anschliessend reparierte ich mit viel Geduld und einer ruhigen Hand die unterbrochene Leiterbahn.

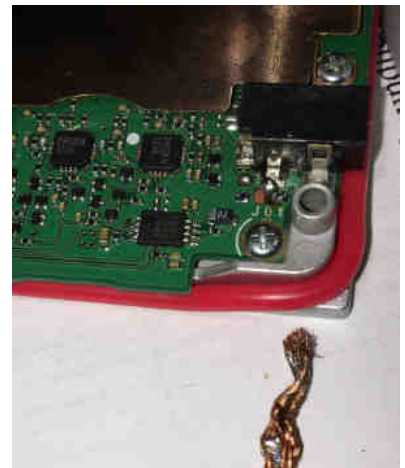
Danach wagte ich es, das Gerät noch im offenen Zustand an die externe Speisung einzuschalten. Die Speisung kam von einem Labor-Netzgerät mit Strombegrenzung.

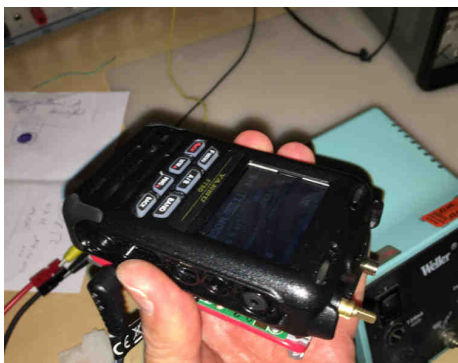
Und siehe da....Der Transceiver wachte wieder von seinem Tiefschlaf auf.
