Kunde: Max
 Datum: 11.02.2023
 Gerät: Elecraft K3 Serie-Nr: 5638

1. Angabe Fehlfunktion

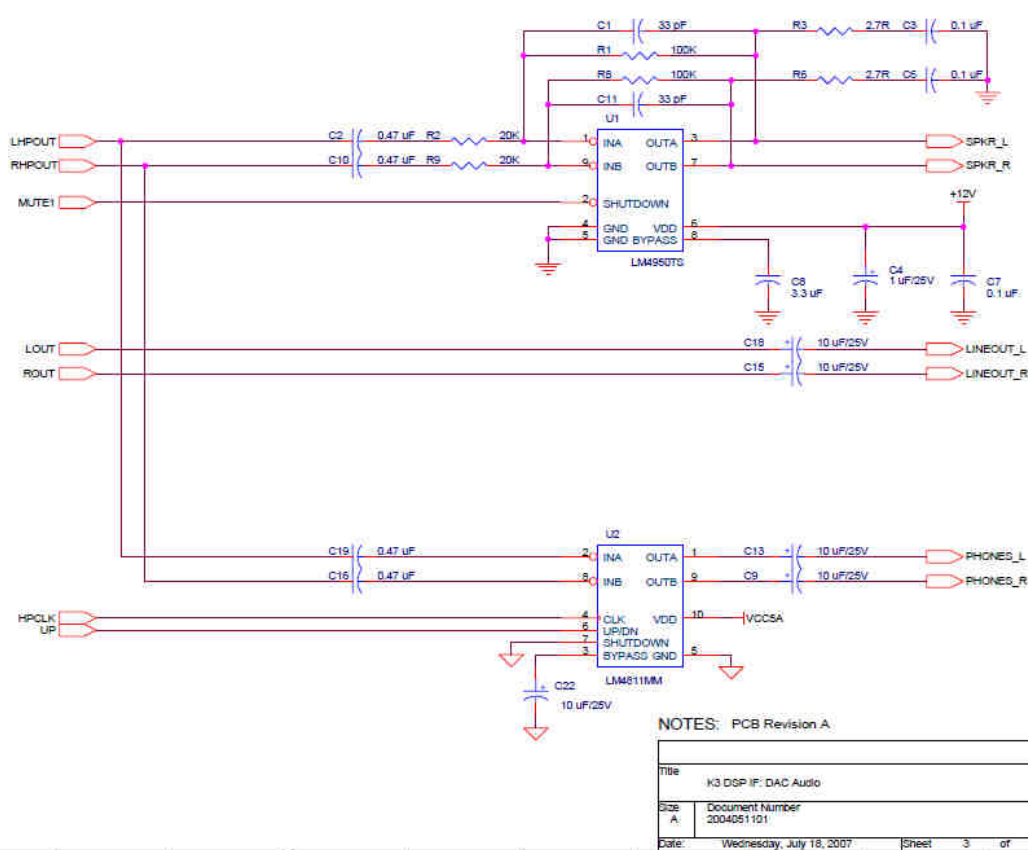
Da der Kopfhöreranschluss einwandfrei funktionierte, nahm ich mir vor, den NF-Endverstärker-Teil zu untersuchen. Das Blatt mit dem Titel „K3 IF-DSP: DAC Audio“ Im Service-Manual des K3 zeigt die Schaltung des NF-Verstärkers.

Für den Lautsprecher und für den Kopfhöreranschluss werden 2 getrennte NF-Verstärker-ICs verwendet. Das erklärte wohl, weshalb der Kopfhörerverstärker (IC U2) unabhängig vom Lautsprecherverstärker (IC U1) funktionierte. Der Fehler müsste demnach im Bereich des IC U1, einen LM4950TS) liegen.

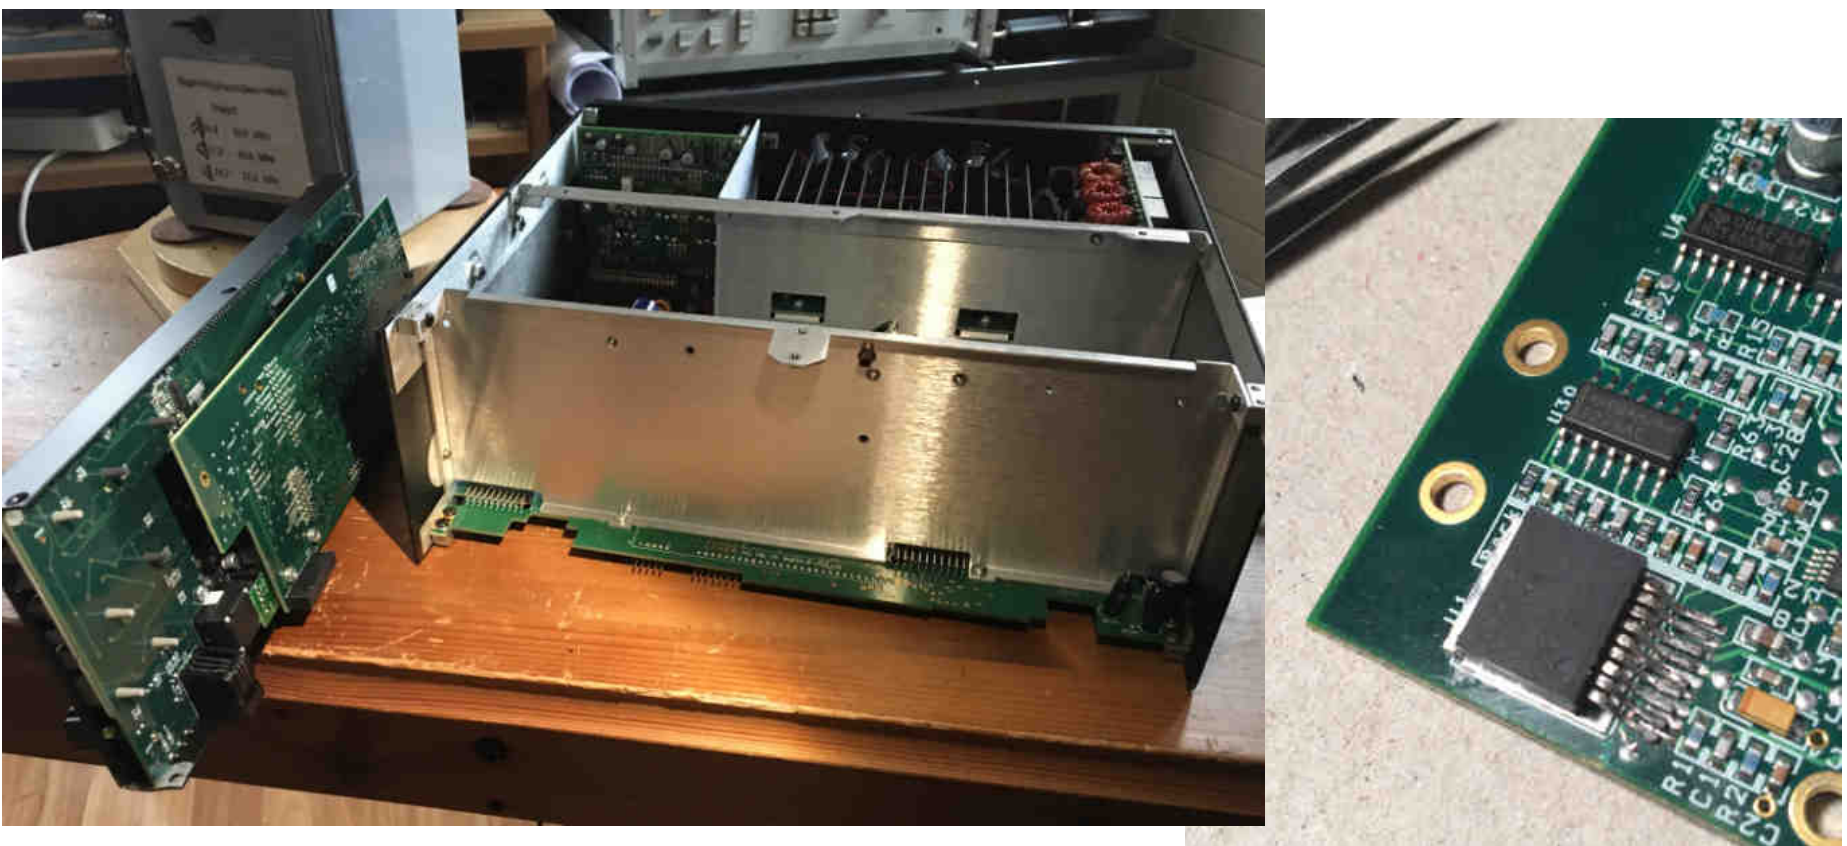
Dieses IC befindet sich auf einer Platine im Frontteil des Transceivers. Um Zugang zu diesen IC zu bekommen, nahm ich den gesamten Frontteil ab.

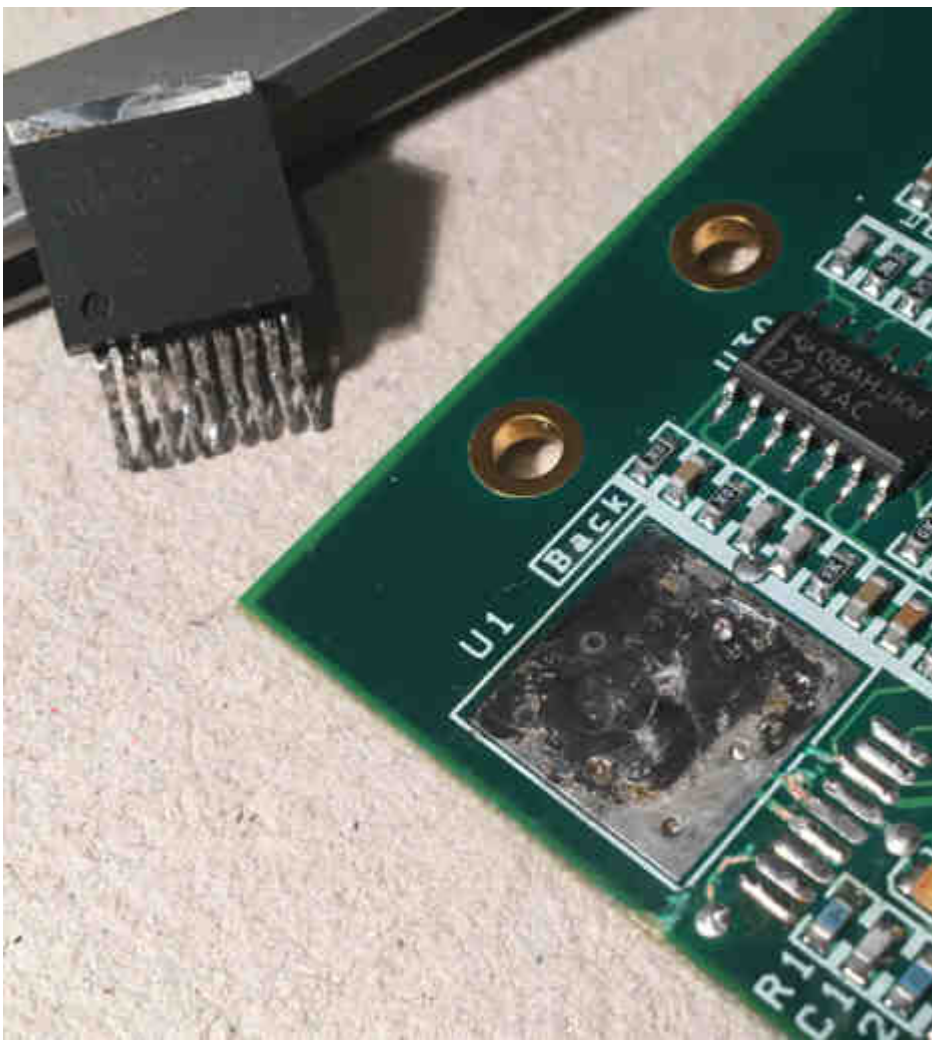
Da ich nicht über geeignete Flachbandkabel, die ich als Verlängerung hätte nutzen können, um Messungen dem KO durchführen zu können verfügte, beschloss ich, Das IC auszulöten und ausserhalb des Transceivers testen. Das war jedoch einfacher gesagt als getan. Mit dem grossen LötKolben konnte ich das Gehäuse soweit erhitzen, dass ich es mit einem kleinen Schraubenzieher als Hebel von der Leiterplatte lösen konnte. Danach verteile ich grosszügig Lötzinn auf die 9 Beinchen und erhitze diese mit dem breiten LötKolbenspitze. Das IC begann an zu schwimmen und ich konnte es mit einer Pinzette wegziehen.

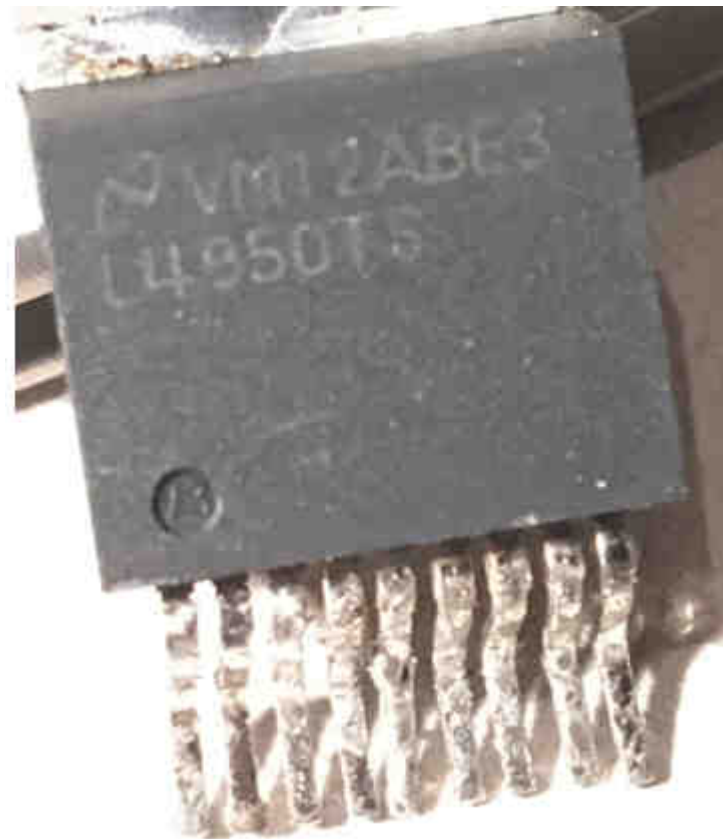
Ich stellte noch kurz sicher, dass bei dieser Aktion, keine Schäden an den dünnen Leiterbahnen entstanden. Ich war froh festzustellen, dass alles intakt blieb.

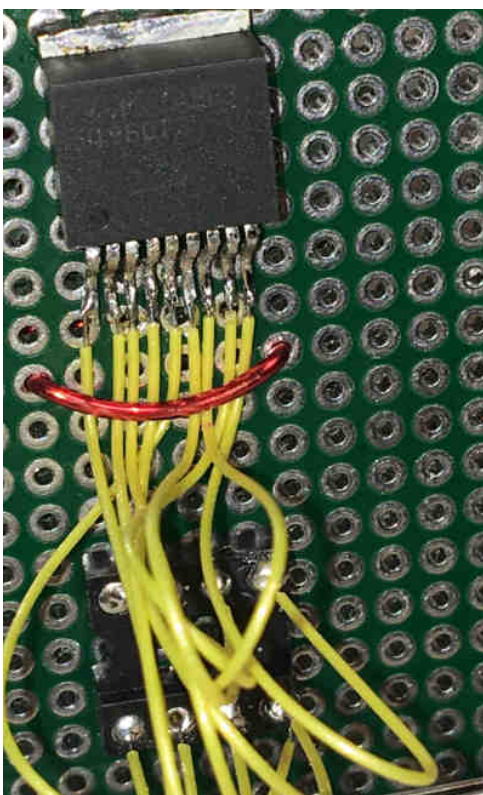
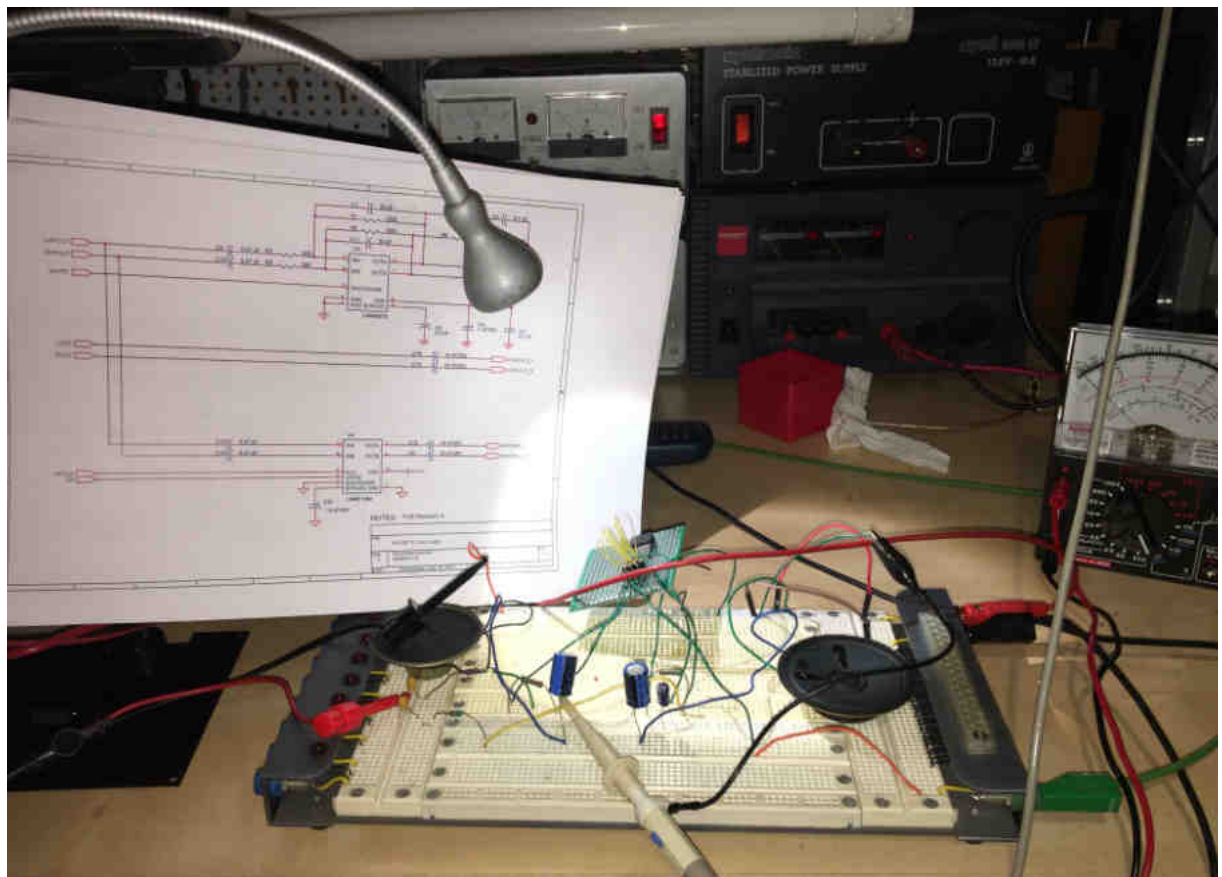
Um das IC prüfen zu können, baute ich eine „fliegende“ Testschaltung auf.

In der Tat war das IC defekt. Ich speiste ein NF-Signal mit dem Signalgenerator an den Eingängen ein konnte jedoch keine Signale am Ausgang des IC messen. Was mich jedoch besonders auffiel, war die Feststellung, dass der Eingang „Shutdown“ einen grossen Strom zog. Ich hoffte, dass dadurch, den Mikroprozessor-Ausgang, der diesen Eingang mit dem Signal „Mute“ nicht kaputt ging. Das wäre dann irreparabel geworden. Aber ich wollte den Teufel noch nicht an die Wand malen. Also bestellte ich einige Exemplare dieses Verstärker-ICs und informiert Max über das Zwischenergebnis.
