**Eigner: Richard**

**Datum: 4.12.2022**

**Gerät: Yaesu FT107M weiss Serie-Nr:**

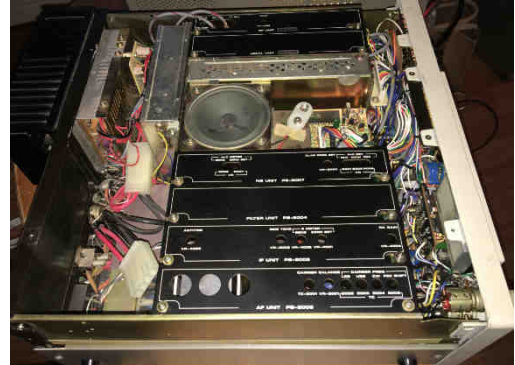
Nach ein paar Messungen stellte ich fest, dass die Drain-Spannung von Q03 instabil war. Hier hätten stabil rund 13.5V vorhanden sein sollen. Dem war leider nicht so. Die Spannung schwankte beim Senden (Signal Tx 13.5V Eingang 33/24) zwischen 0 und 5V.

Um einen Kurzschluss bei Q03 ausschließen zu können. Isolierte ich diese Spannung. Es blieb jedoch alles unverändert.

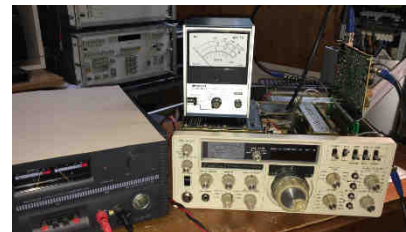
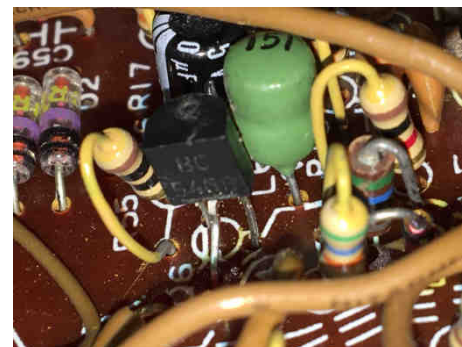
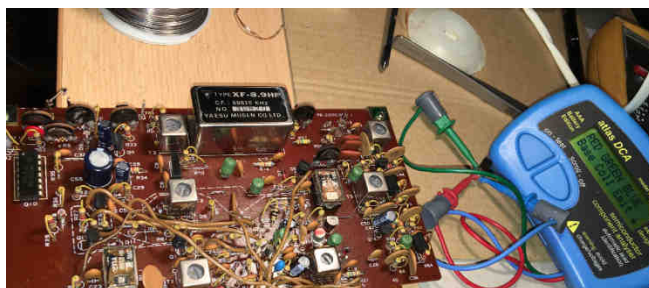
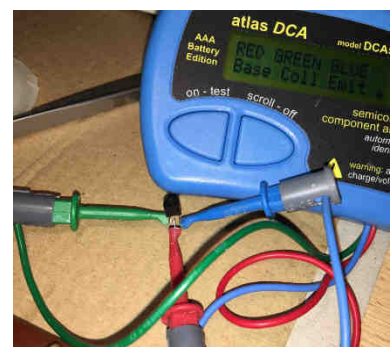
Überhaupt beim genauen Hinschauen bemerkte ich, dass die Unit NB schon einige Reparaturen oder zumindest mehrere Anpassungen und Eingriffe hinter sich hatte. Das ist bei einem 40-Jährigen Transceiver nicht unüblich. Mir fiel weiter auf, dass Q06 nicht original war. Anstelle des Typs 2SC1815 war ein BC546B eingebaut. Als Neugierde schaute ich kurz bei den Datenblättern nach und stellte mit Schrecken fest, dass diese 2 Transistoren von der PIN-Anordnung her nicht kompatibel sind. Und viel schlimmer, der BC546B war verkehrt eingesetzt. Emitter und Kollektoren waren vertauscht! Dadurch konnte das ALC bestimmt nicht richtig funktionieren.

Da der Transistor noch funktionstüchtig war, setzte ich ihn diesmal richtig ein. Ich hoffe, dadurch wäre das Problem der schwankenden Leistung behoben. Leider war dem noch nicht so.

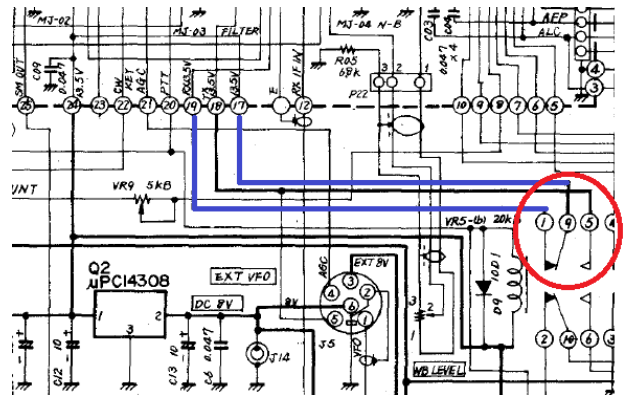
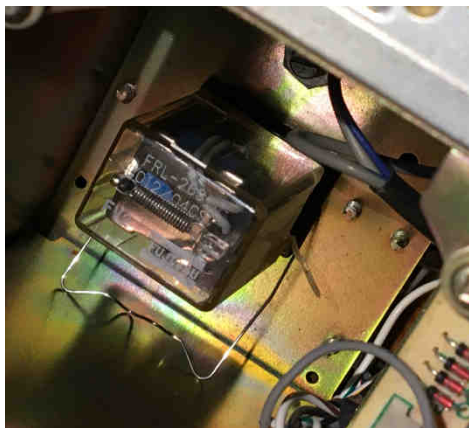
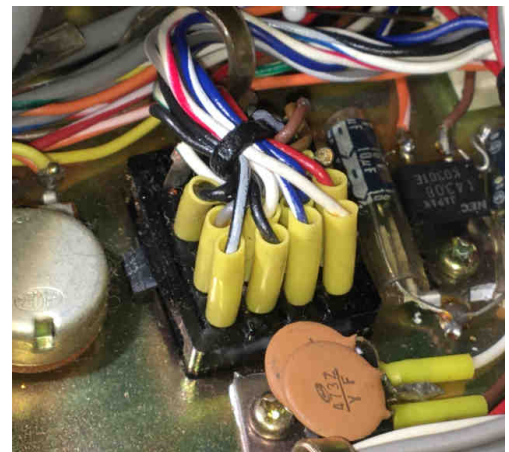
Die Suche führte zum Relay RL1. Dieser ist direkt unter dem Lausprecher am Chassis auf einen Relay-Sockel gesteckt. Auf der Bodenseite des Transceivers hat man Zugang zu den Relay-Anschlüssen.

Mit dem Multimeter stellte ich fest, dass die 13.V auf Pin 9 des Relays beim Senden nicht sauber an Pin 1 geschaltet wurden!

Also schien ein Kontaktproblem des Relays daran schuld zu sein.

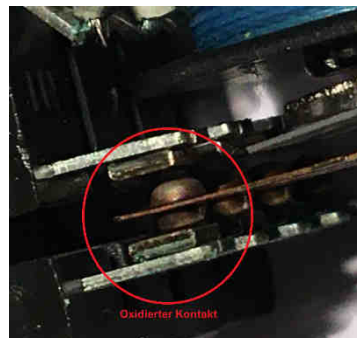
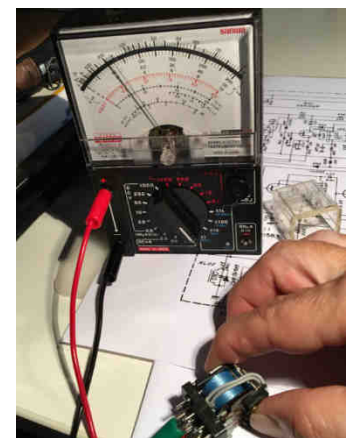
Als nächstes zog ich das Relay aus dem Sockel heraus und stellte fest, dass dies nicht das erste Mal war. Das Relay-Gehäuse wies klare Spuren von früheren Manipulationen auf!

Mit dem Ohmmeter konnte ich nachweisen, dass die Kontaktierung der obgenannten Pins nicht sauber leitete.

Ich reinigte diesen Kontakt mit Papier und Kontaktspray. Die anschliessende Prüfung zeigte eine gute Kontaktierung. Nach Einbau des Relays und Anschluss der Unit NB waren die 13.5V beim Senden (Tx 13.5V) vorhanden und Q03 erhielt die Spannungsversorgung. Die Ausgangsleistung war nun auf allen Bändern, auch auf 10m, stufenlos regelbar!

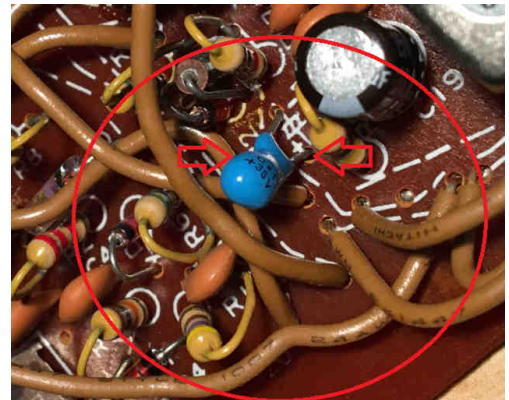
Die Verzögerung bei der Ausgangsleistung war jedoch weiterhin vorhanden. Erneut untersuchte ich die Unit NB und fand heraus, dass der Tantal-Kondensator an L6 und am Kollektor von Q6 falsch

gepolt angeschlossen war!

Nach dieser Fehlerbehebung waren sowohl die Ausgangsleistungsinstabilitäten als auch die Verzögerungen bei der Leistungsabgabe weg. Ich stellte die Potentiometer VR1 und VR5 gemäss Service-Unterlagen ein. Die Maximale Ausgangsleistung auf 160m beträgt ca. 120Watt. Auf 10 Meter sind es ca. 80 Watt.

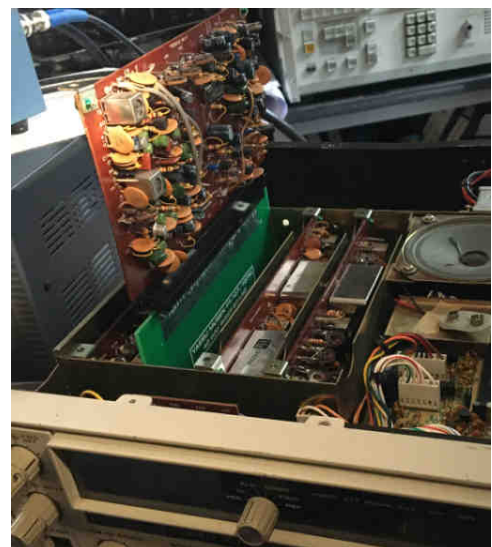
Es blieb noch zu untersuchen, weshalb der S-Meter nicht funktionierte. Ich untersuchte die Stelle, wo man die S-Meter-Anzeige hätte einstellen können. Das war auf der IF-Unit. Die beiden Trimmer VR4000 und VR4001 zeigten jedoch keine Wirkung.

Auf der Suche nach dem Ursprung des Signals war ich wieder beim Relay RL1 angelangt. Diesmal bei Kontakte 3,1 und 7. Auch diese waren oxidiert!

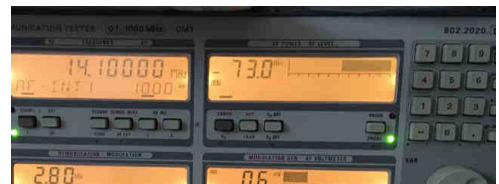
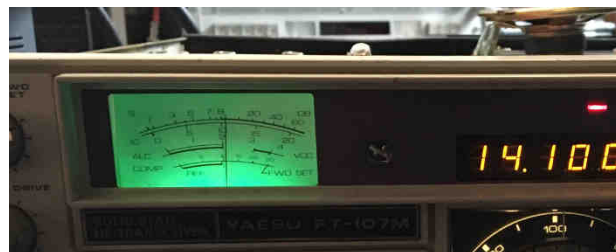
Nach dieser gründlichen Reinigungsaktion erwachte das S-Meter zu neuem Leben auf!  
Bei -73dBm  
Eingangssignal S9+ !
