**Kunde: Björn**  
**Datum: 28.03.2023**  
**Gerät: Icom IC-7400 Serie 01348**

### 1. Angabe Fehlfunktion

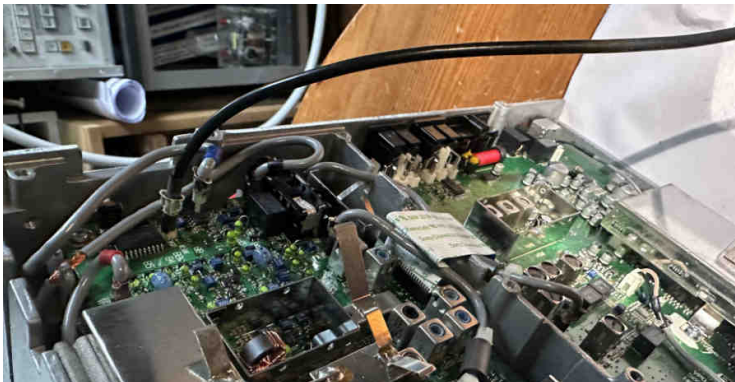
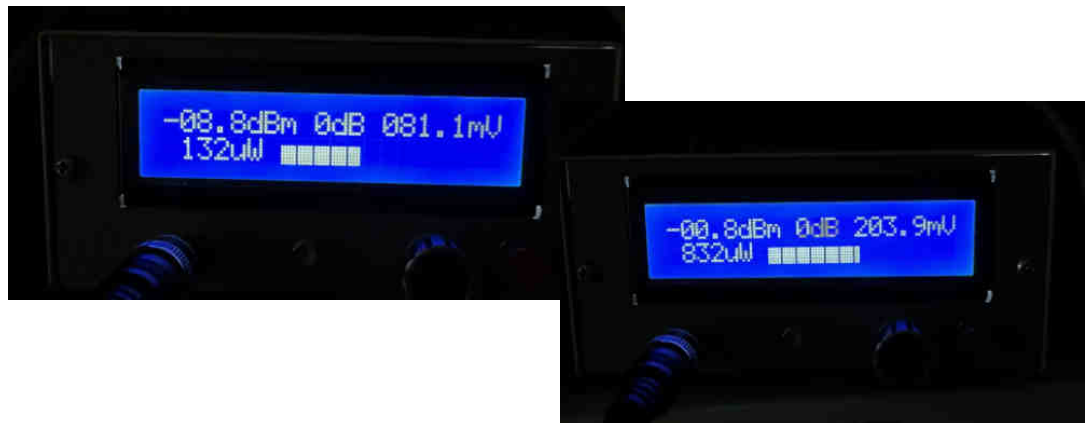
Beinahe mechanisch beschloss ich das Koaxkabel aus der RF Unit abzuhängen und direkt mit einem Signalgenerator ein HF-Signal in die Buchse J1 der PA Unit einzuspeisen. Ich fing bei -20dBm an und erhöhte das Signal bis zu einen Pegel von 0dBm. Am Wattmeter war höchstens eine Leistung von 20Watt vorhanden. Anschliessend prüfte ich mit dem Spektrumanalyzer und mit der RF-Sonde, den vom IC151 gelieferten Signalpegel. Dieser lag zwischen -8.8dBm und 0.8dBm regelbar mit der RF-Power Poti am Gerät. Also bestimmt genügend, um die PA Unit korrekt zu versorgen.

Für mich hiess dies mal, dass der IC151 in Ordnung war. Sowohl Q1 als auch Q2 wiesen am KO eine messbare plausible Verstärkung auf. Hingegen kam aus dem Driver-Modul kaum ein brauchbares Signal in Richtung Endstufe-Verstärker.

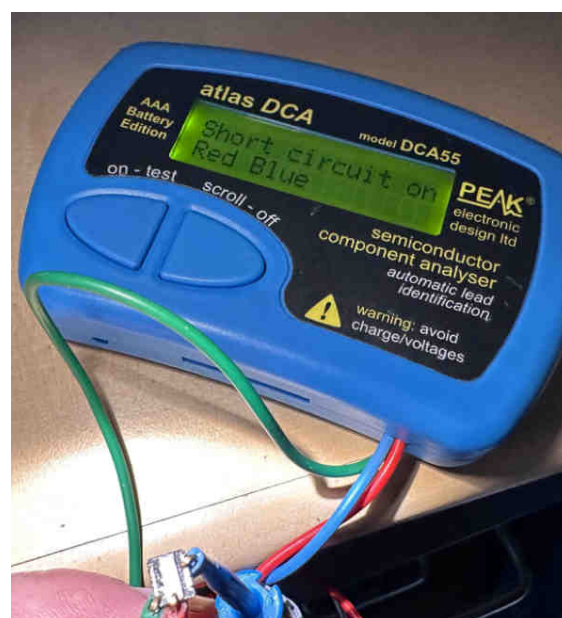
Mit meinem Halbleiter-Prüfgerät Atlas DC-55 prüfte ich beide MOSFETS und falls es noch notwendig war, hatte ich nun die Bestätigung, dass diese einen Kurzschluss hatten.
