**Eigner: Ronny**

**Datum: 4.12.2022**

**Gerät: Sony ICF-Pro80 Serie-Nr: 104999**

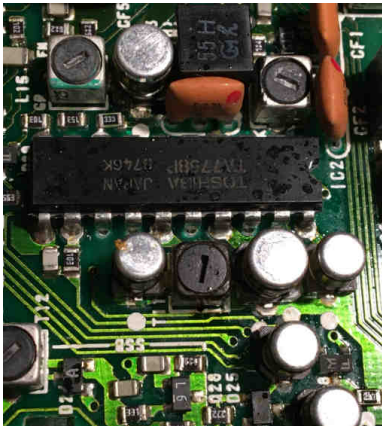
Gestützt auf meine Erfahrungen mit diesem Gerät, öffnete ich das Gehäuse und prüfte die zahlreichen ELKos (SMD Alu-Töpfe) mit meinem ESR-Meter und stellte einmal mehr fest, dass diese alle einen zu grossen Widerstand aufwiesen. Also war der Plan, alle diese ELKos zu ersetzen

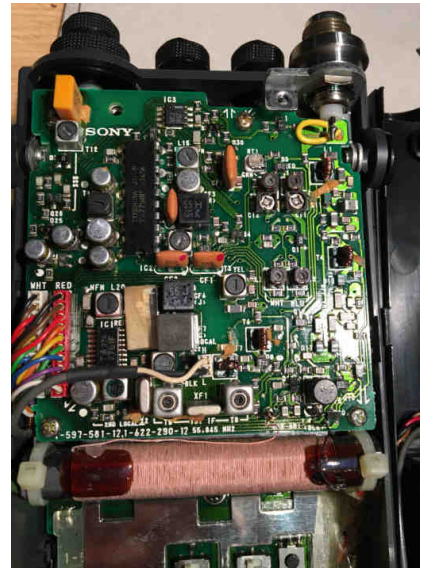
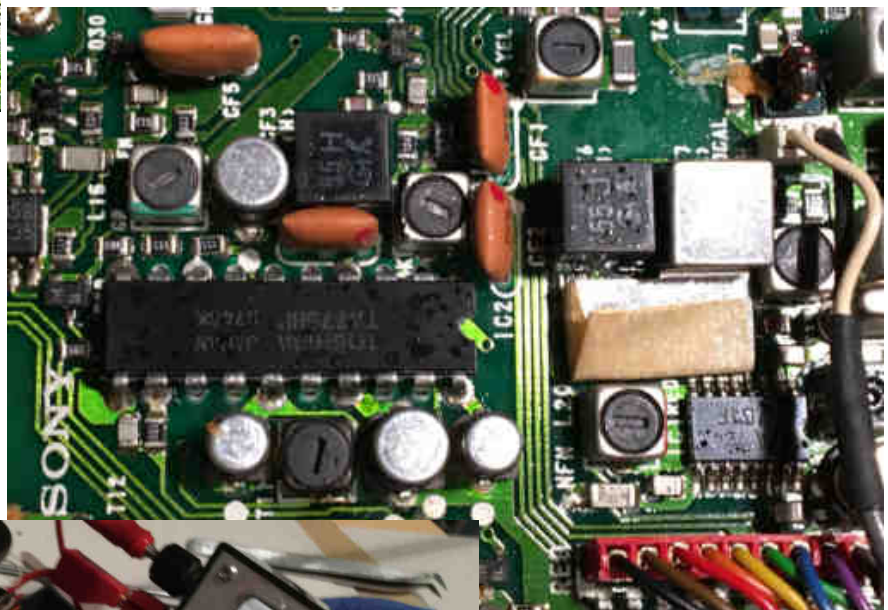
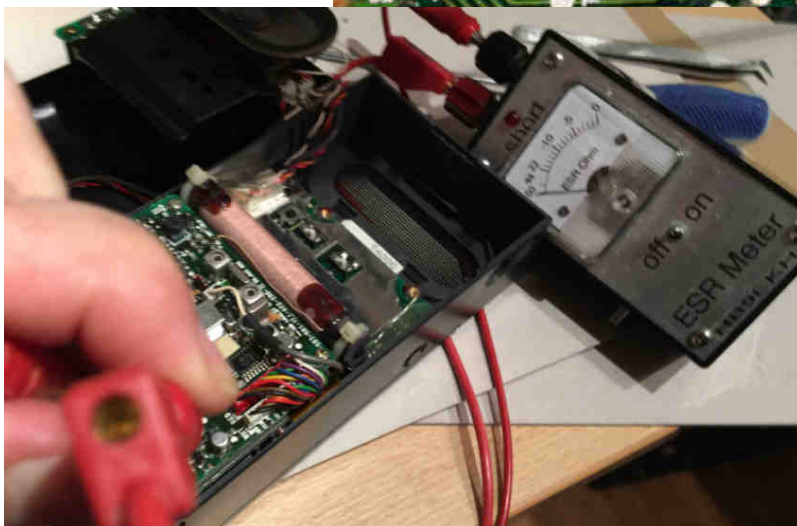
Weiter fiel mir auf das einige ICs grossen Flecken waren, die wahrscheinlich von der ELKos-Säure, die ausgetreten war, verursacht wurden. Unter dem Mikroskop konnte ich jedoch keine Schäden an den Leiterbahnen feststellen.

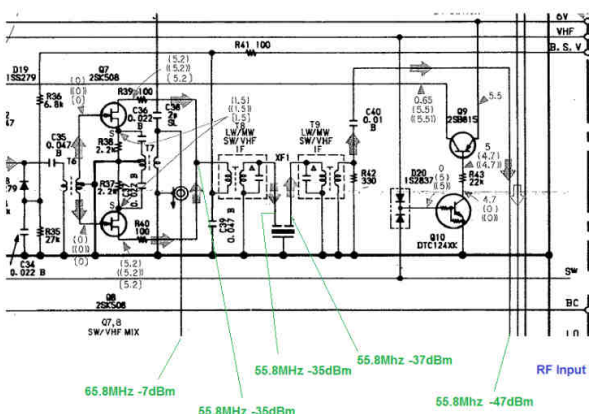
Referenz-Gerät

Nach einem groben akustischen Test, schloss ich den Sony an meinem Service-Monitor-Messgerät R&S CMT54 an und stellte fest, dass die Empfangsempfindlichkeit auf Kurzwelle um ca. 10dB unter dem Pegel eines 2. Gerätes, das ich als Referenzgerät nutze, lag.

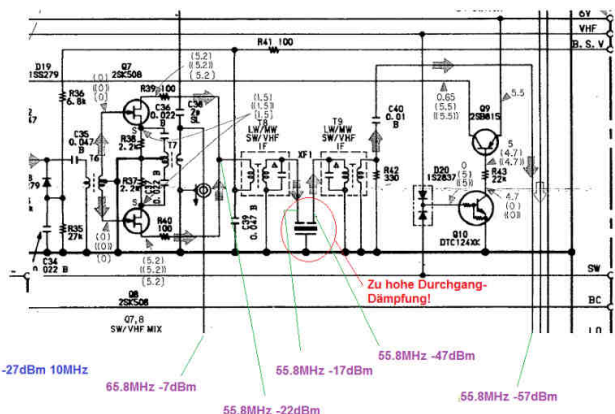
Defektes Gerät (schlechte Empfangsempfindlichkeit)

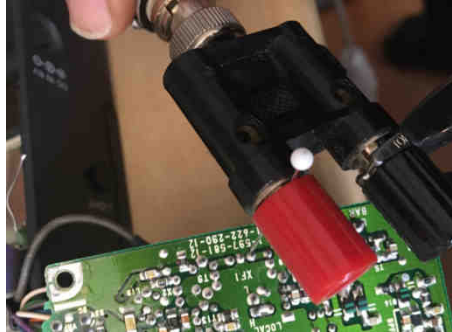
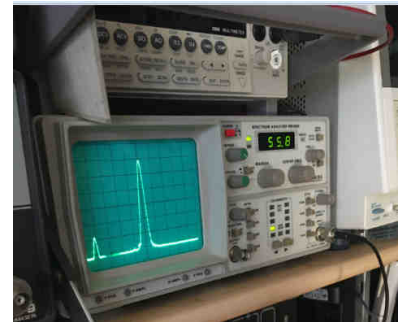
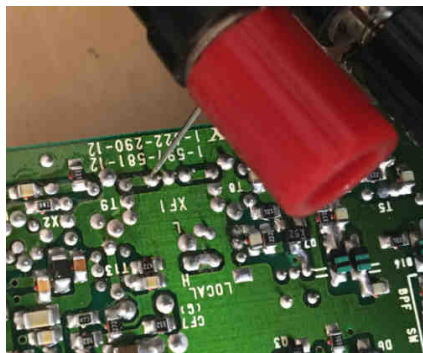
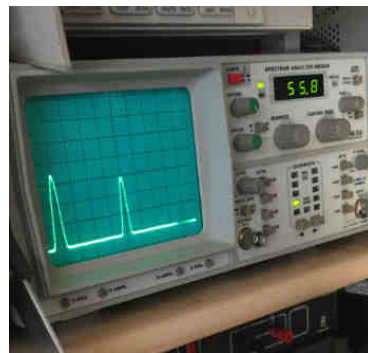
Mit dem Spektrumanalyzer prüfte ich den Signalweg von der Antenne bis zum 1. ZF-Mischer und zeichnete alle Pegel auf. Diese Messung zeigte deutlich, dass der ZF-Filter XF1 eine Signaldämpfung von 30dB (!) aufwies. In der Regel hätte die Signaldurchlauf-Dämpfung 1-2dB betragen sollen.

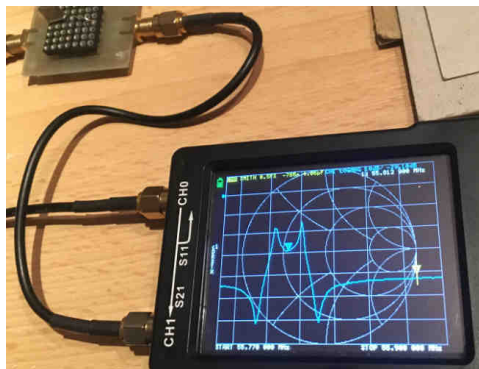
Die Messung zeigte deutlich, dass die Mittenfrequenz des „problematischen“ Filters sich ca. 33kHz Kilohertz unterhalb der Sollfrequenz befand. Die Sollfrequenz entsprach der 1. Zwischenfrequenz von 55.845MHz.

Problem-Filter ( $F_c=55.812\text{MHz}$ )

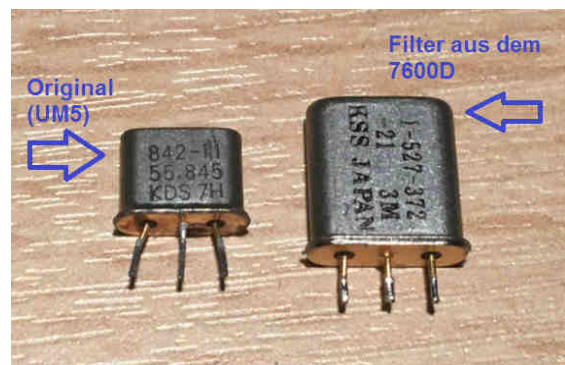
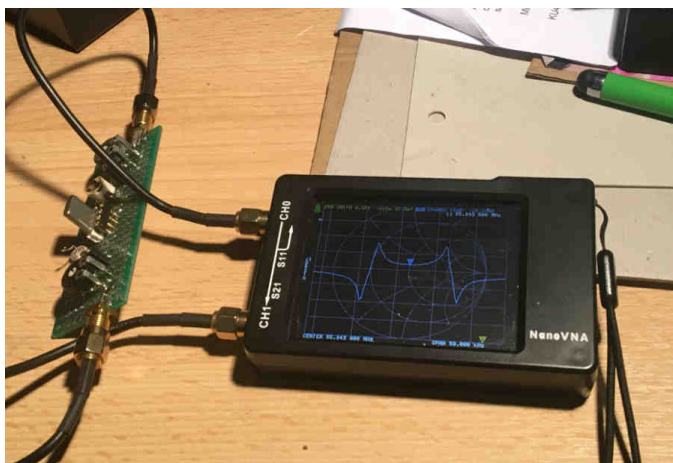
Vorher führte ich jedoch eine Messung am Netzwerkanalysator (nanoVNA) durch, um sicherzustellen, dass die Mitte der Antwortkurve der ZF-Frequenz des Pro80 entsprach. Dem war so.

Nach Rücksprache mit Ronny, erhielt ich von ihm einen alten defekten Sony ICF-7600D, den ich als Ersatzteilstender nutzen durfte. Aus diesem Gerät konnte ich den Quarzfilter ausbauen, der dieselbe Mittenfrequenz (55.845MHz), wie der Pro80 aufweist. Leider war er von Abmessungen her etwa Doppel so gross wie der Originalfilter. Mir war klar, dass ich mir etwas einfallen lassen musste, um diesen Filter in den Pro80 einzubauen.

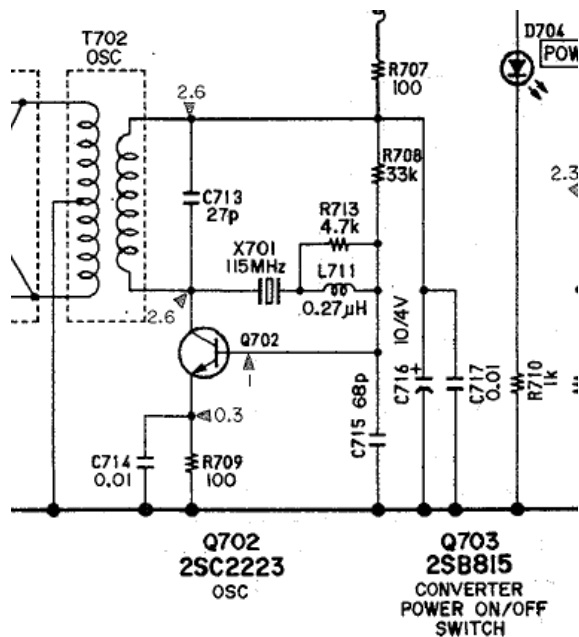
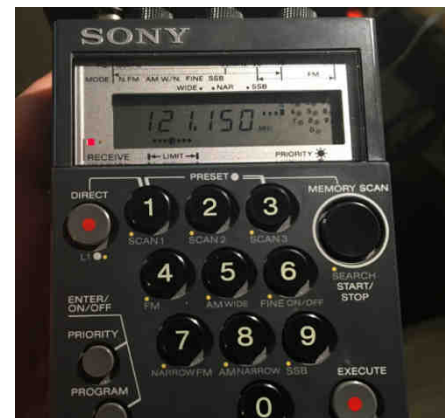
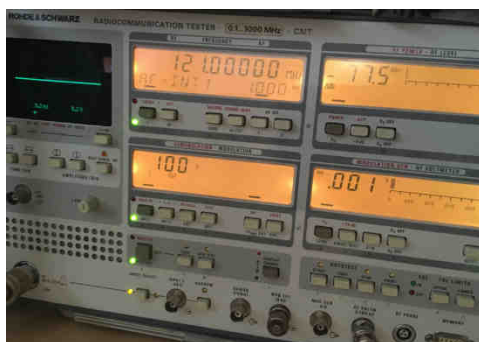
Ich setzte den Konverter zwischen der Teleskopantenne und dem Empfänger. Danach schob ich den Schiebeschalter hinter dem Batteriefach auf die Position „Shift“ und drückte mit einer Büroklammer kurz auf die Reset-Taste, die sich neben dem Schiebeschalter befindet. Dadurch weiss der Pro80, dass er die angezeigte Frequenz um 115MHz nach oben korrigieren muss. Ich stellte die Frequenz der ATIS-Station des Flughafens Grenchen auf 121.105MHz ein. Und da war kein Empfang. Empfangen konnte ich die Station auf 121.150MHz. Rund 50kHz daneben.

Ich öffnete das Kästchen und suchte vergebens in der Nähe des 115MHz-Quarzes nach einem Abstimm-Trimmer.

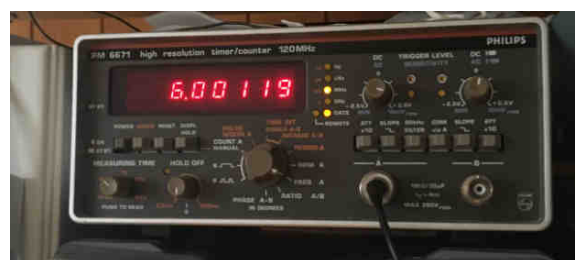
Frequenzgenauigkeit klar sichtbar. Das lag daran, dass der 115MHz-Quarz ein paar kHz daneben oszillierte. Am Ausgang des Konverters hätte bei einer Eingangsfrequenz von 121MHz 6MHz sein sollen. Der Frequenzzähler zeigte jedoch 6.00119MHz an. D.h. der Quarz oszilliert statt auf 115MHz auf 114.9988MHz.

Da ich bei meinem eigenen ICF-Pro80 eine ähnliche Frequenzungenauigkeit feststellte, verzichtete ich darauf, die Schaltung anzupassen.
