Datum: 31.12.2022

Gerät: Kenwood TS-2000 Serie-Nr:

Reparaturjournal Kenwood TS-2000

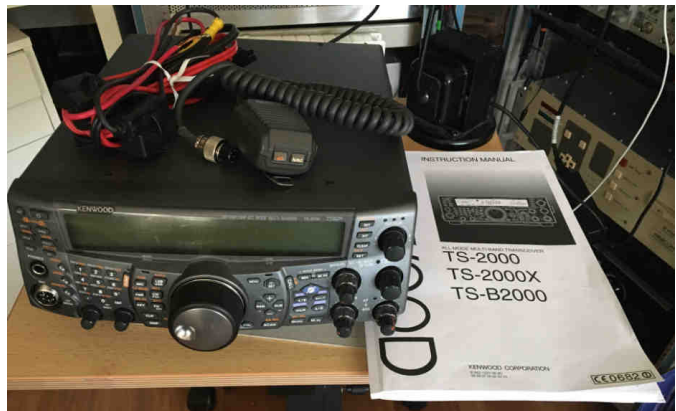
langjähriger treuer Begleiter der KENWOOD TS -2000 hat bei LSB USB CW FSK AM kein Empfang mehr, nur bei FM funktioniert der Empfang noch.

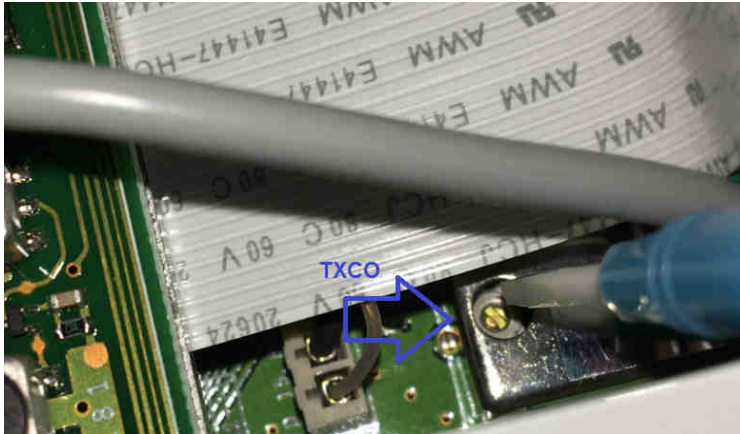
Ein TXCO von 19.6MHz bildet die Referenzfrequenz des Transceivers. Die Genauigkeit und die Stabilität der unterschiedlichen Frequenzen bauen auf diesen Oszillator auf.

Mit einem kleinen Keramik-Schraubenzieher justierte ich die Oszillatorfrequenz, so dass die Frequenzabweichung auf den verschiedenen HF-Bändern nur noch ein paar wenige Hertz betrug. Vorher liess ich den Transceiver ca. 30min. warm laufen.

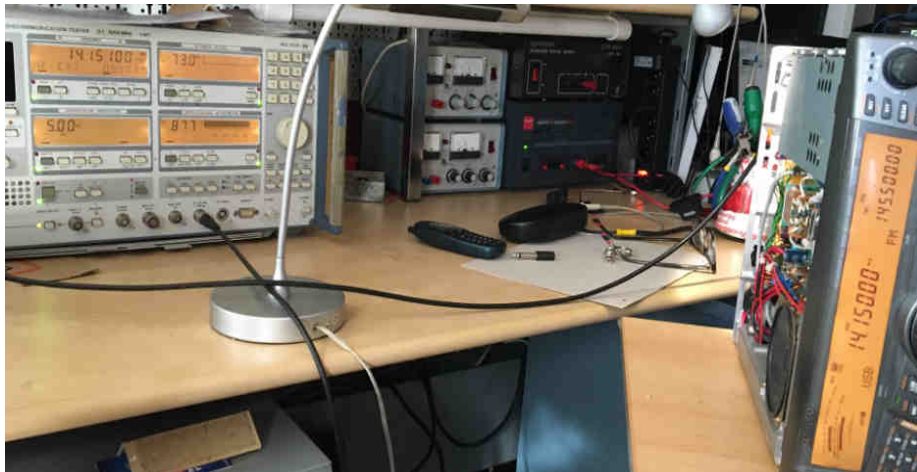
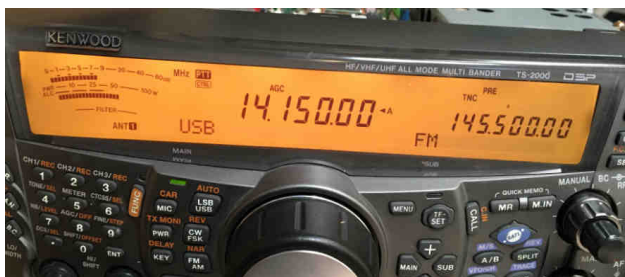
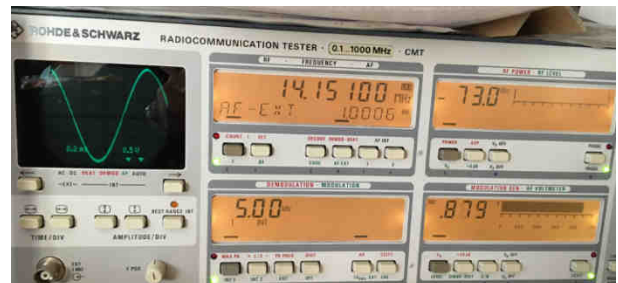
Die Demodulation des 1kHz-Testsignals in SSB lag nur ein paar Hertz (hier 6 Hz!) neben der Sollfrequenz.

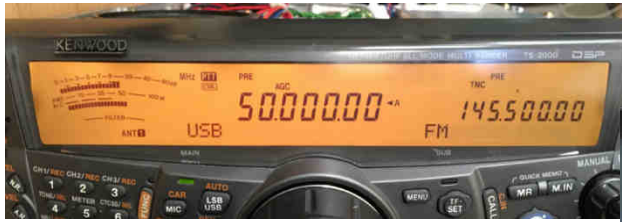
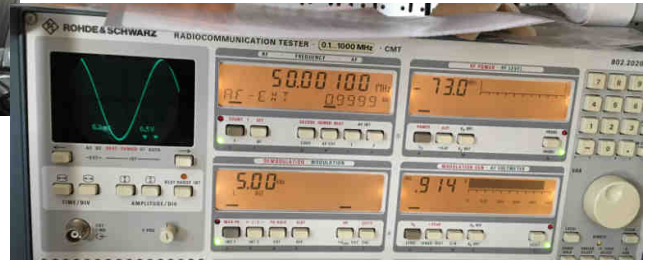
Auch auf den 6m-Band war das Ergebnis der Oszillator-Justierung ausgezeichnet: 1Hz auf 1kHz!
