Datum: 02.11.2022

Gerät: Icom IC-7200 Serie-Nr:

1. Ausgangslage

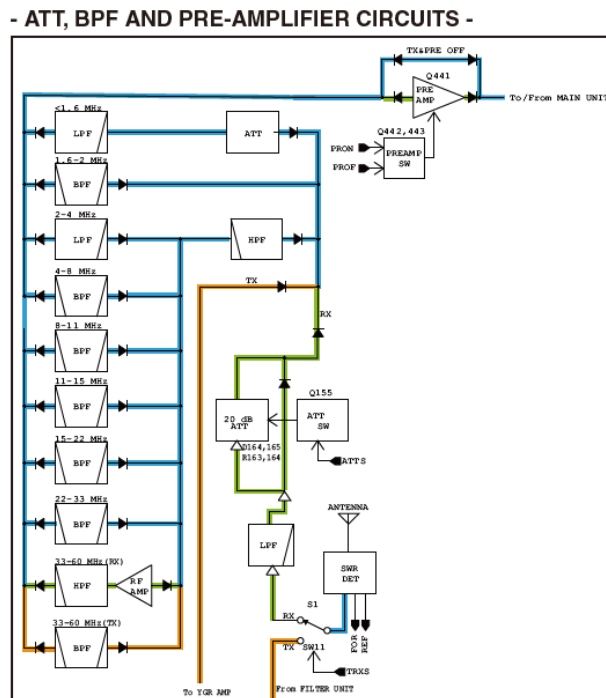
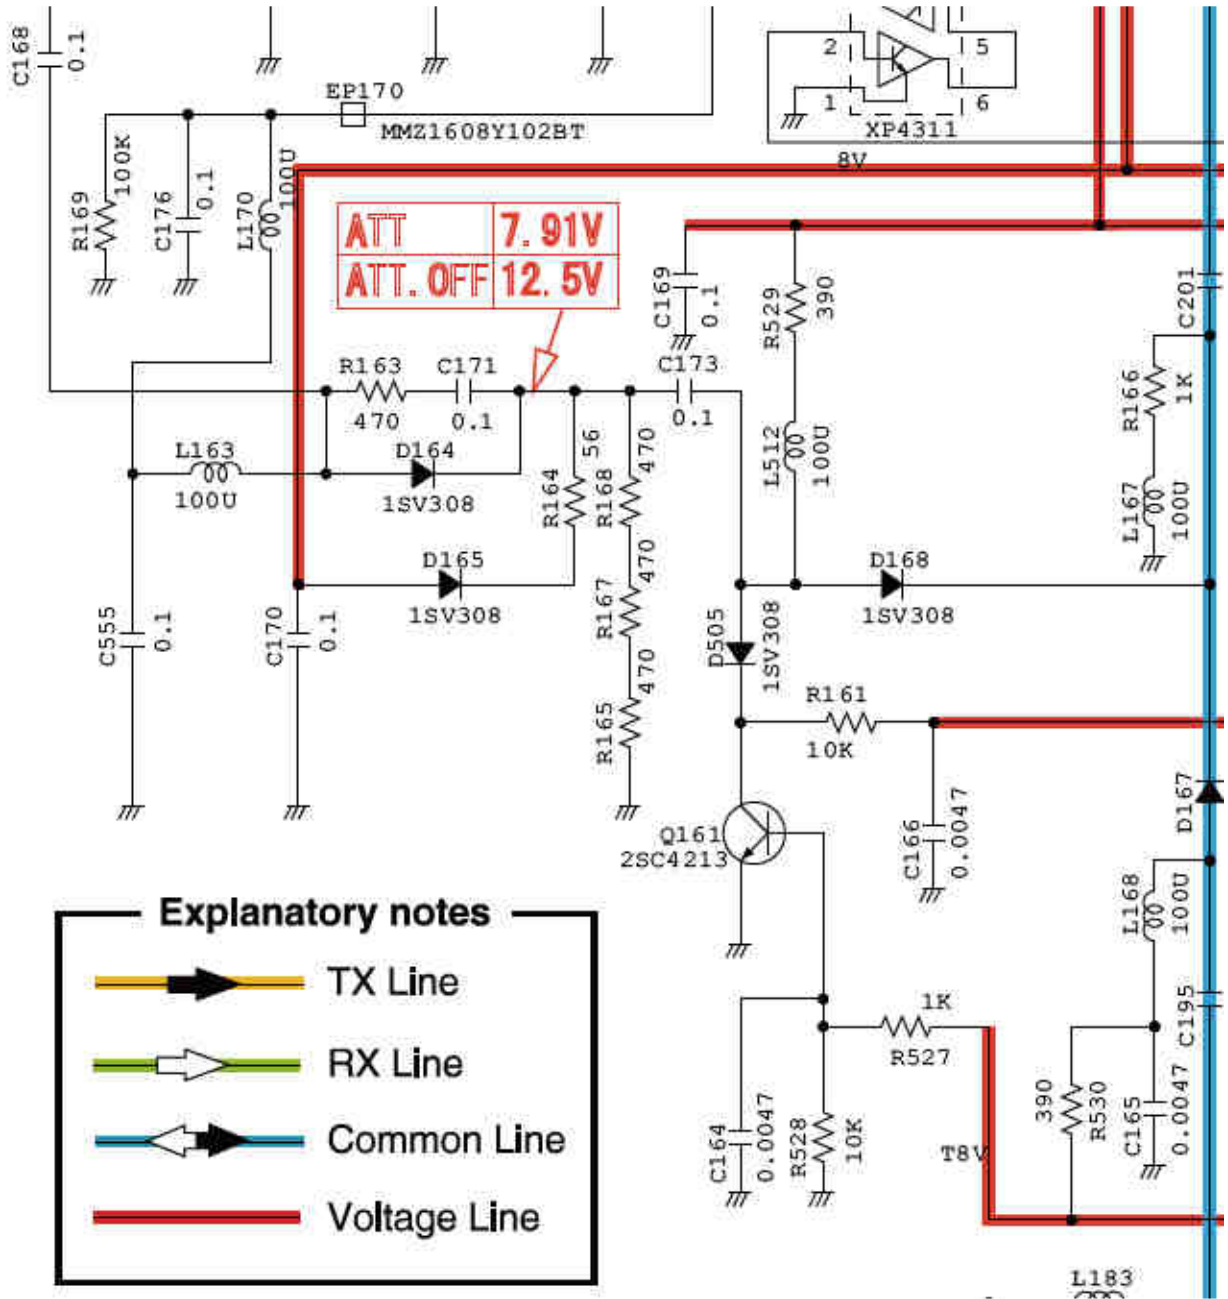
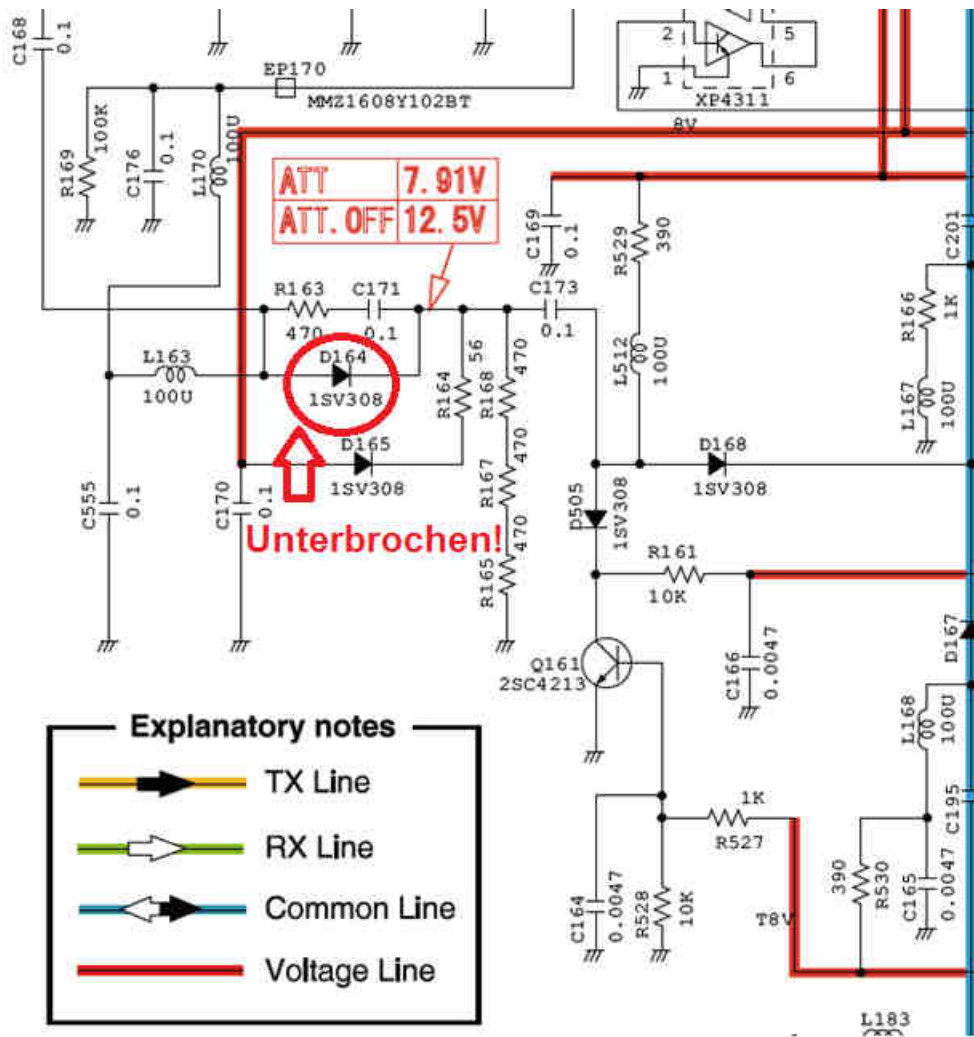
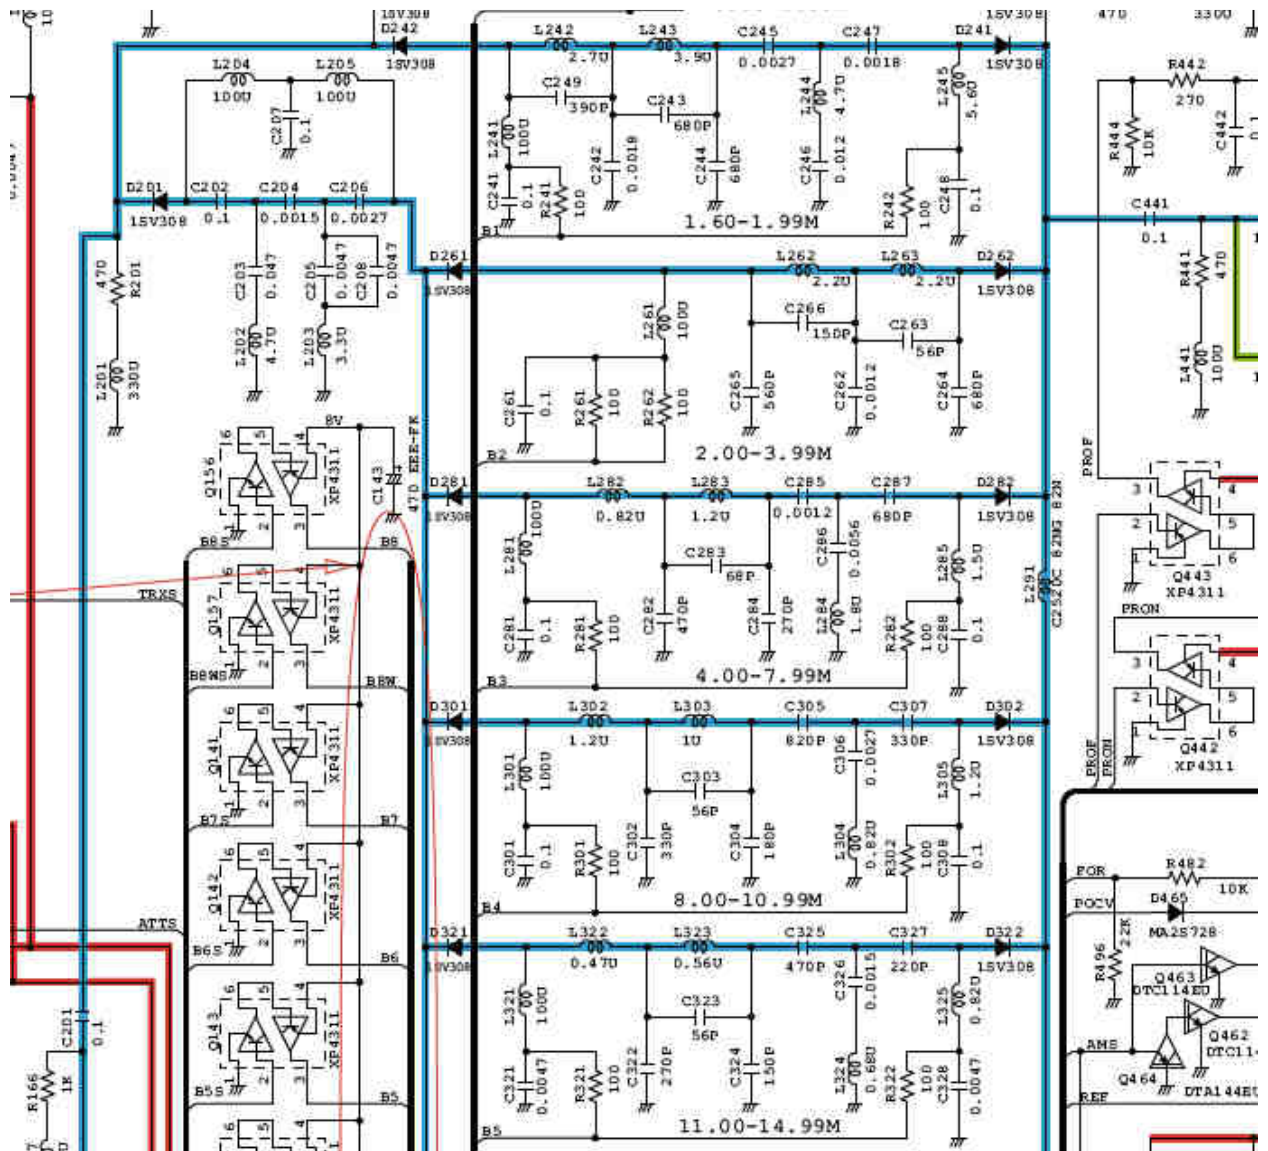
Kari hatte aus Versehen, den IC-7200 im Scan-Modus laufen lassen während er mit einem anderen Transceiver ein QSO auf dem 40m-Band führte. Das Ergebnis war, dass beim Scannen auf dem 15m Band (3. Oberwelle des 40m Bandes!) der IC7200 zuviel Signal erhielt und demzufolge die Eingangsstufe des Empfängers beschädigt wurde. Der Transceiver wurde nach diesem Zwischenfall praktisch stumm.

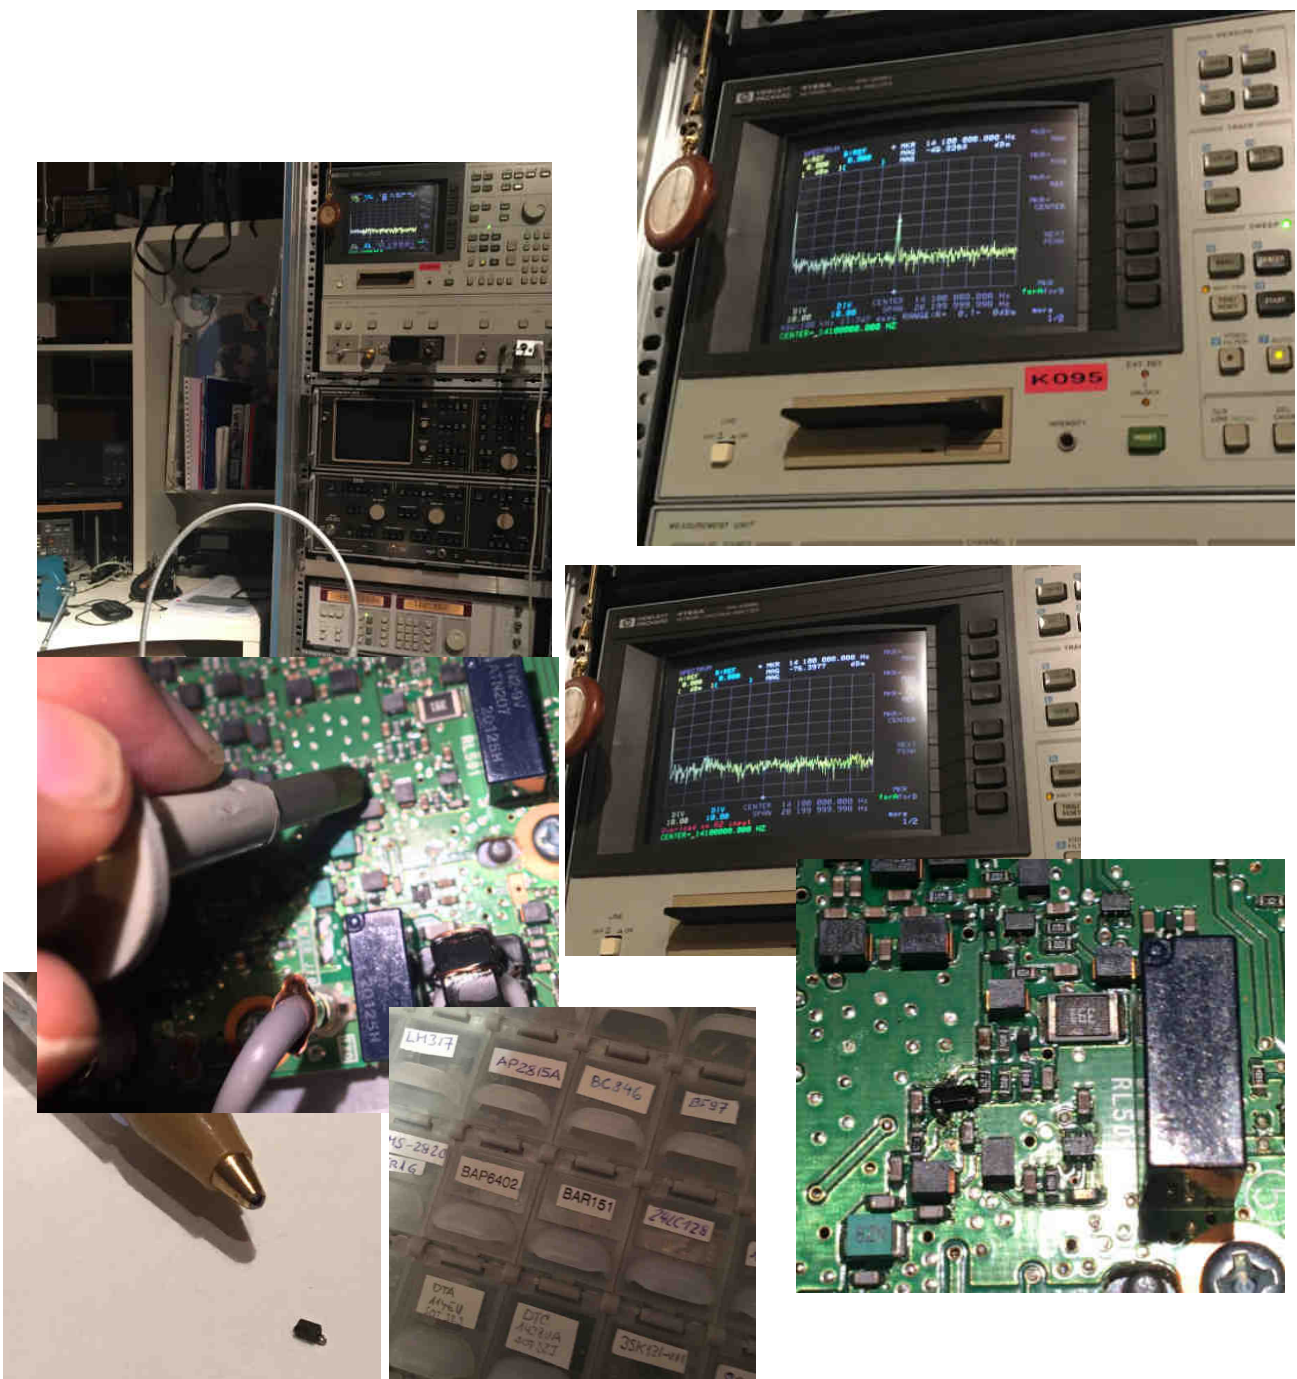
Hier folgen ein paar Bilder der Fehlersuche und der Reparatur
