Eigner: Karl

Datum: 13.8.2022

Gerät: Icom IC-775DSP Serie-Nr:

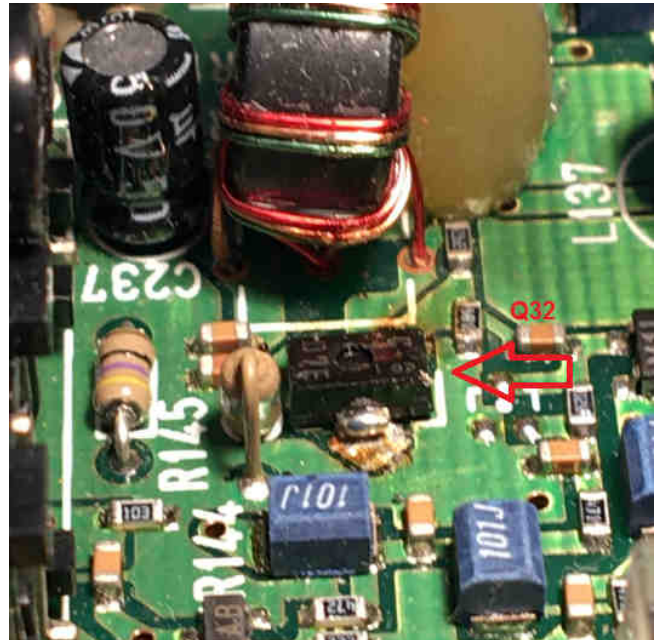
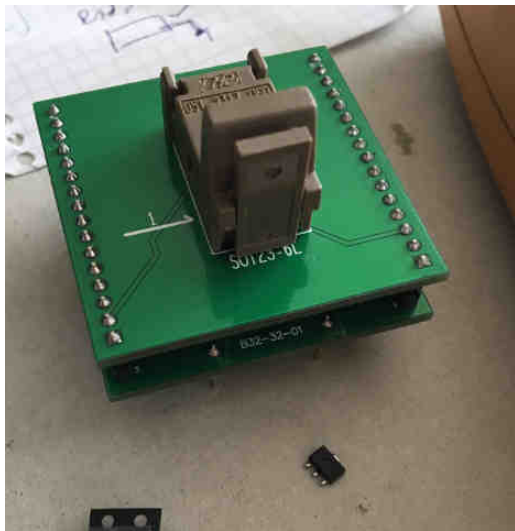
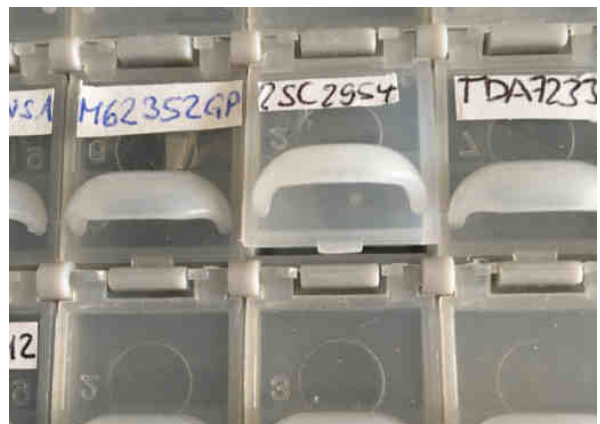
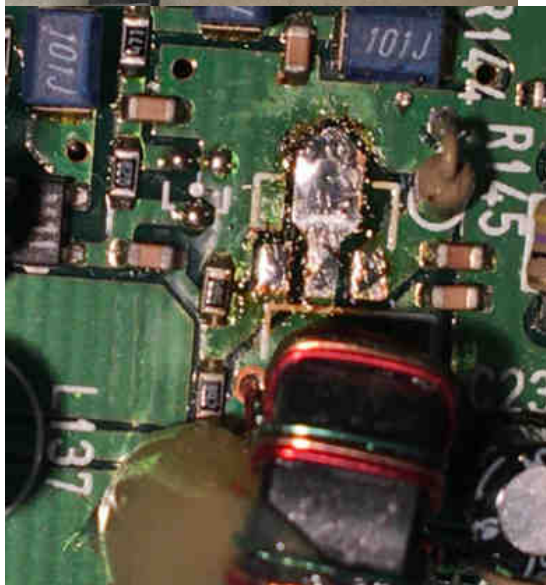
Das Signalpfad von RF-Modul bis zum PA-Modul führt über 3 Transistoren: Q16, Q19 und Q32. Ich speiste ein Signal von -40dBm am Eingang des RF-Moduls ein und mit dem Spektrumanalyzer verfolgte ich es entlang diesen 3 Transistoren. Der Transistor Q32 schien nicht zu verstärken. Von blossen Auge, schien mir auch optisch, dass mit diesem Transistor etwas nicht in Ordnung sei. Unter dem Mikroskop sah das Gehäuse von Q32 etwas merkwürdig aus und der

Kollektor-Pin sah so aus, als er keinen guten Kontakt zur Leiterplatte hatte. Ich nahm meinen Multimeter zur Hand und prüfte die 2 PN-Übergänge Basis-Kollektor und Basis-Emitter. Basis-Kollektor schien ok zu sein, die Strecke Basis-Emitter war jedoch kurzgeschlossen.

Bei diesem Transistor handelte es sich um einen SMD-Transistor des Typs 2SC4673. In meinem Ersatzteil-Lager hatte ich noch einen 2SC2954, was als Ersatz für den 2SC4673 hätte genutzt werden können. Mit viel Geduld und mit der nötigen Erfahrung gelang es mit Q32 auszuwechseln. Danach liess die Verstärkung

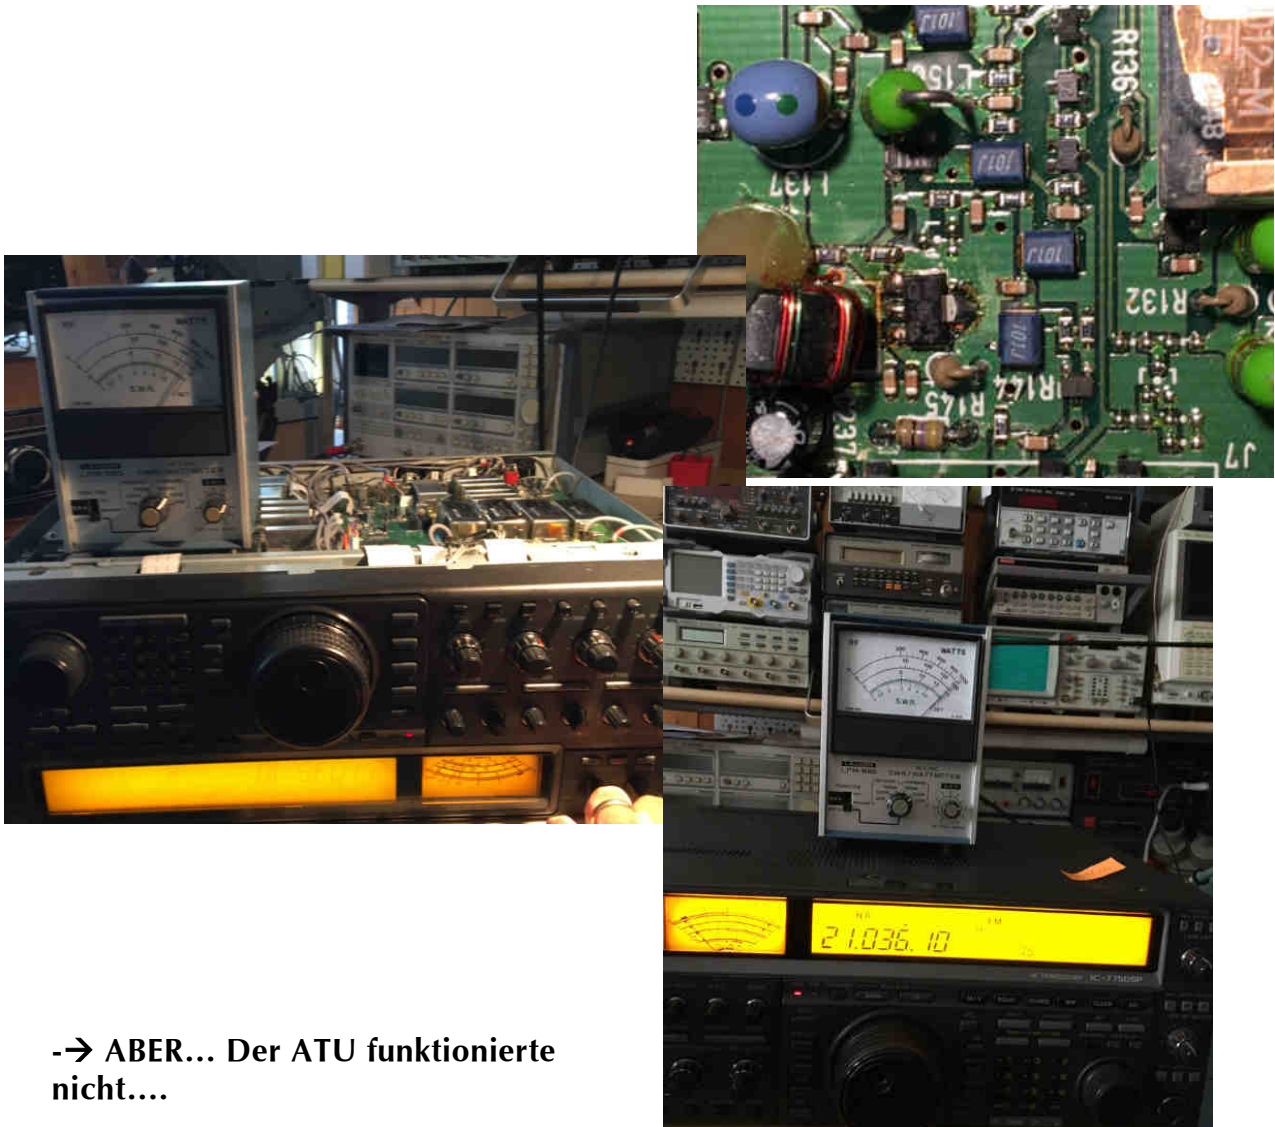
bei Drücken der PTT-Taste in FM war die volle Leistung von 200Watt wieder da.
Dies auf alle Bändern!

-> ABER... Der ATU funktionierte nicht....

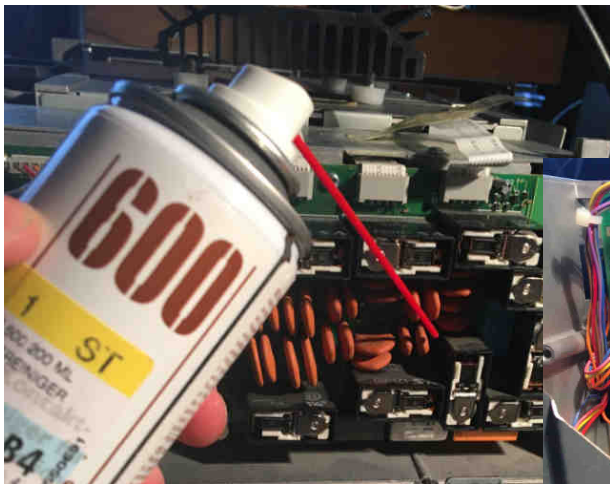
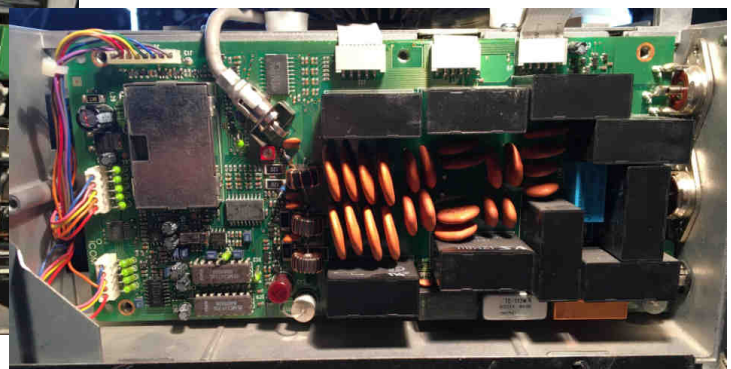
Ausser zwei kleine Spalten bei den Kunststoffkupplungen (sieht man häufig) lief alles so wie es sollte. Beim Einschalten des Transceivers drehten die Motoren so, dass beide Luft-Kondensatoren in Mittelstellung gefahren wurden. Beim Versuch abzustimmen, drehten die Kondensatoren sanft. Die Übertragung der Drehung von den Motorenachsen auf die Kondensatoren-Achsen war normal. Die etwas gespaltenen Plastikcupplungen dazwischen zeigten keine Probleme.

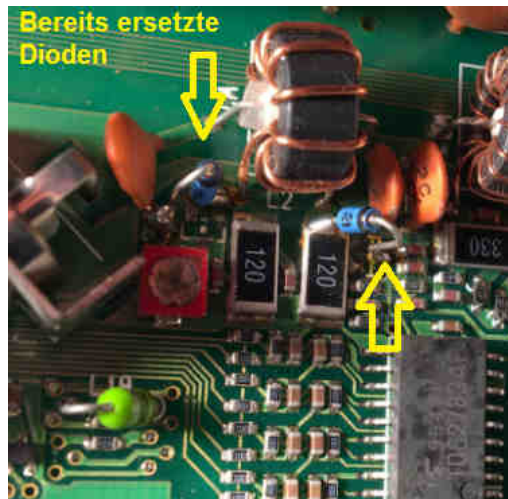
Die Steuerplatine für den ATU ist nach der Entfernung der oberen Chassis-Abdeckung einfach zugänglich. Beim genauen Hinschauen, stellte ich fest, dass dieses Modul Zeichen von früheren Reparaturen aufwies. So waren zwei SMD-Dioden durch normale Dioden ersetzt worden.

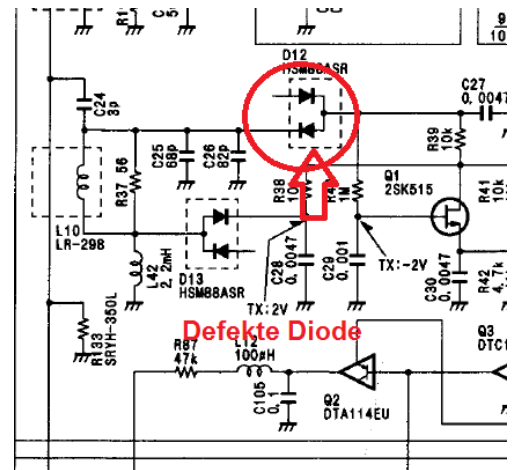
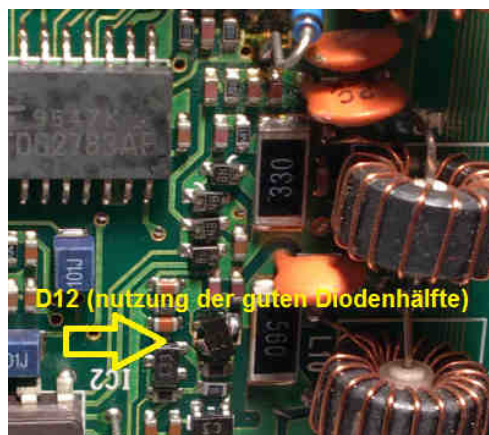
Ich führte die Messung aller PN-Diodenstrecken mit dem digitalen Multimeter durch und stellte fest, dass die Diode D12 zwischen Anode und Kathode einen Kurzschluss hatte. Bei dieser Diode handelte es sich um eine Doppeldiode des Typs HSM88ASR wobei nur eine davon wird genutzt

wurde. Die andere Diode im selben Gehäuse war intakt und stand erst noch zur Verfügung ☺

So entlödete ich die Diode aus der Platine und setzte sie wieder um 90 Grad gedreht ein. Somit nutzte ich die gute Diodenhälfte anstelle der defekten Diode.

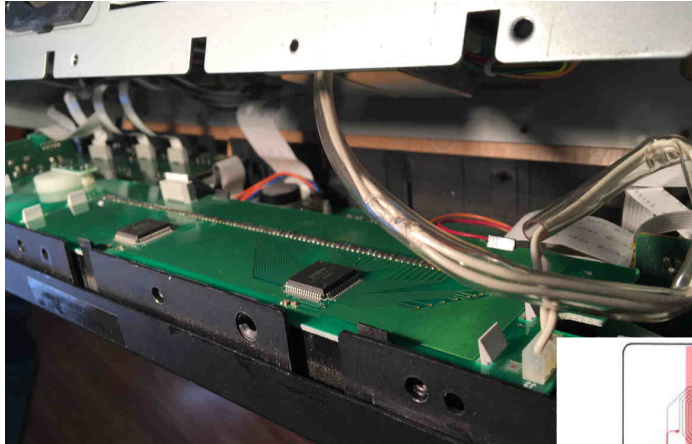
Das Problem der fehlenden Teile auf dem Display des Sub-Transceivers roch nach Fehlkontakten. Umso mehr durch die Tatsache, dass wenn man mit dem Fingern auf dem Display klopfte, sich die Anzeige etwas veränderte.

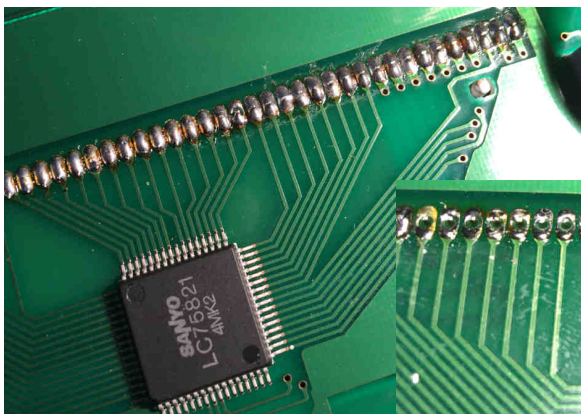
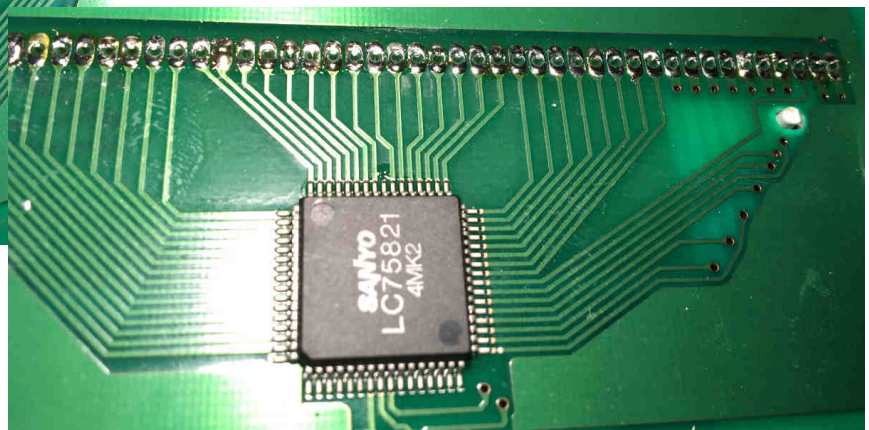
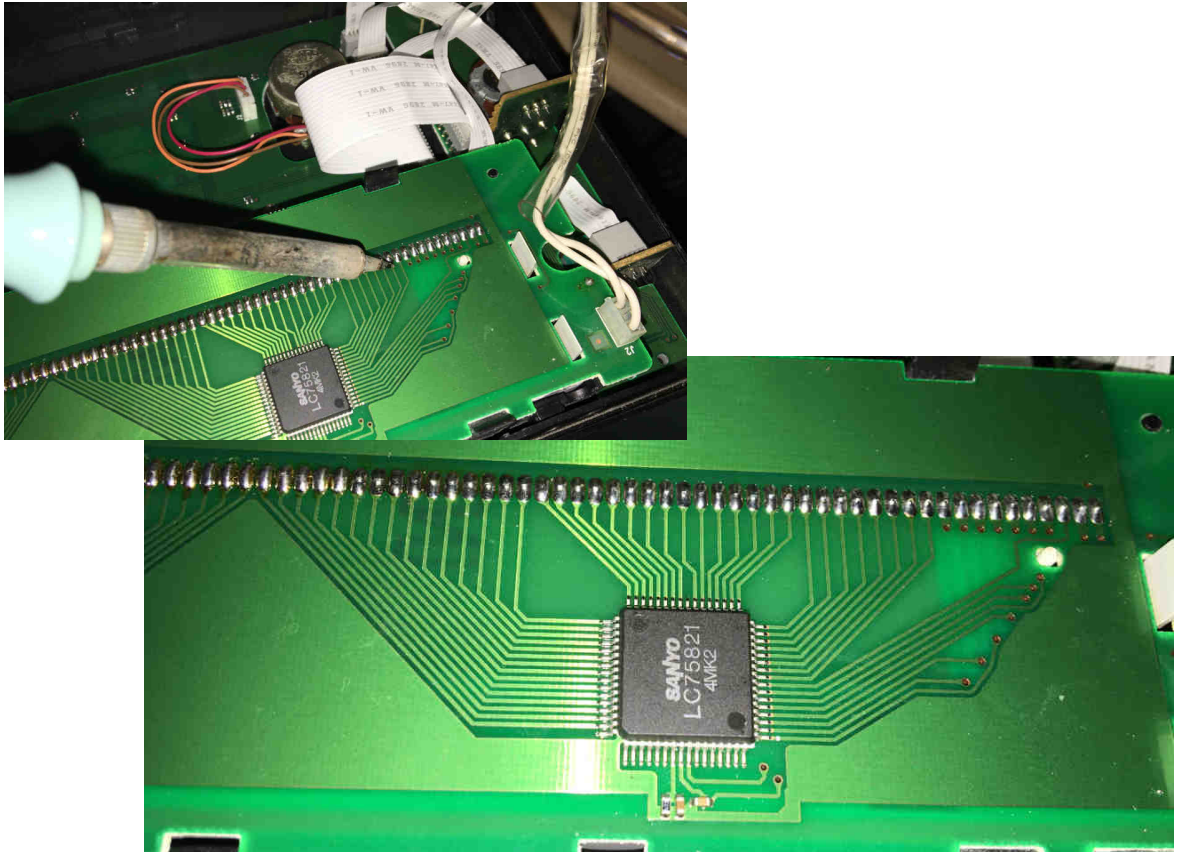
Unter dem Vergrößerungsglas untersuchte ich die Lötstellen und bei einige davon hatte ich den Eindruck, dass diese aufgefrischt werden müssten. Das tat ich auch. Nur das Display zeigte immer noch nicht alle Zeichen. So beschloss ich kurzerhand alle Kontakte zuerst vom alten Lötzinn zu befreien (mit Saugpumpe und Sauglitze) und anschliessend frisch zu verlöten.

Nach dieser Behandlung war das Display wieder voll funktionsfähig. Alle Zeichen und Zahlen waren klar und vollständig ablesbar.
