Eigner: Richard

Datum: 12.11.2022

Gerät: Collins KWM-380 Pro Mark V Serie-Nr: 860 / Part-Nr: 622-5093-001

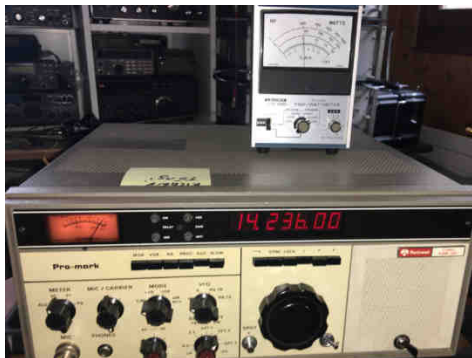
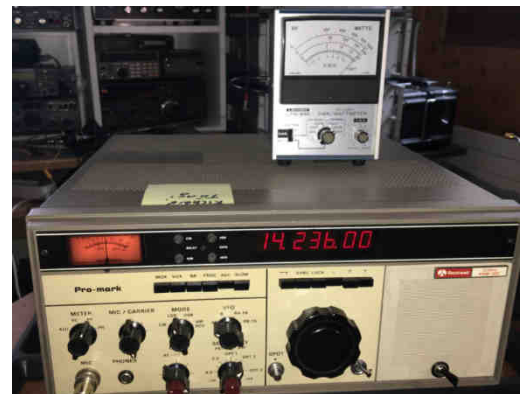
Als erstes prüfte ich die Fehlerbeschreibungen von Richard. In der Tat kamen an einer Dummyload in CW nur ca. 30Watt aus dem Transceiver. Dafür mass das externe Wattmeter in SSB grosszügige 200 Watt !!!! Das Eingebaute Zeigerinstrument gab auf die Schalterstellung *PF* ca. 50Watt an. Die ALC-Anzeige blieb auf 0 (ganz links) stehen.

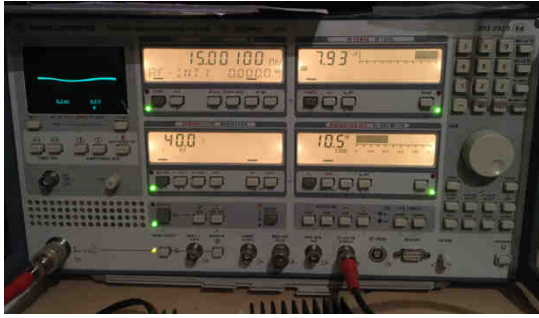
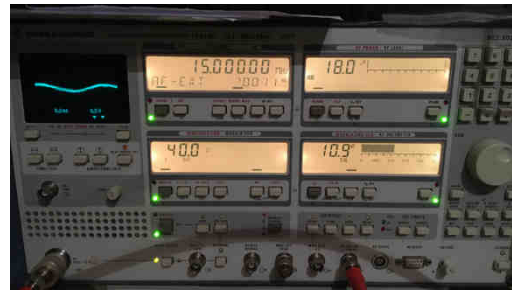
An meinem CMT54 Service-Instrument prüfte ich die Empfangsempfindlichkeit systematisch und erhielt die Bestätigung, dass der Empfänger praktisch taub war!

In SBB war ein Eingangssignal von knapp 8uV erforderlich um ein Signal-Rauschabstand von 10dB zu erhalten! In AM waren es sogar 18uV!

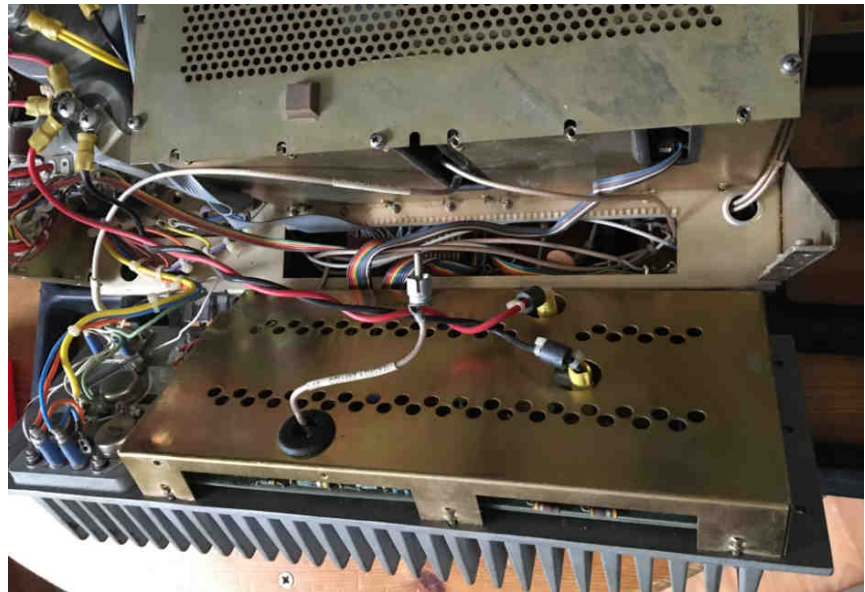
Bei voll ausgedrehtem Carrier-Poti (Max Leistung) auf CW zeigte das Wattmeter etwas über 20 Watt. Die RF-Spannung am Eingang des Endstufenmoduls, mit dem KO gemessen, betrug 518mV RMS.

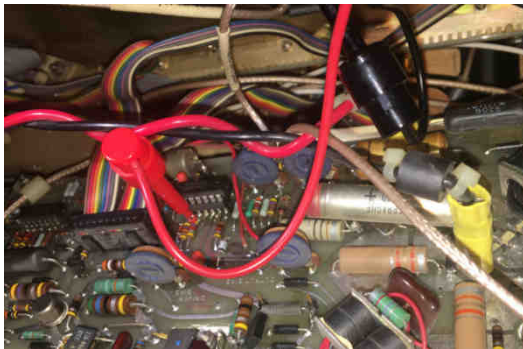
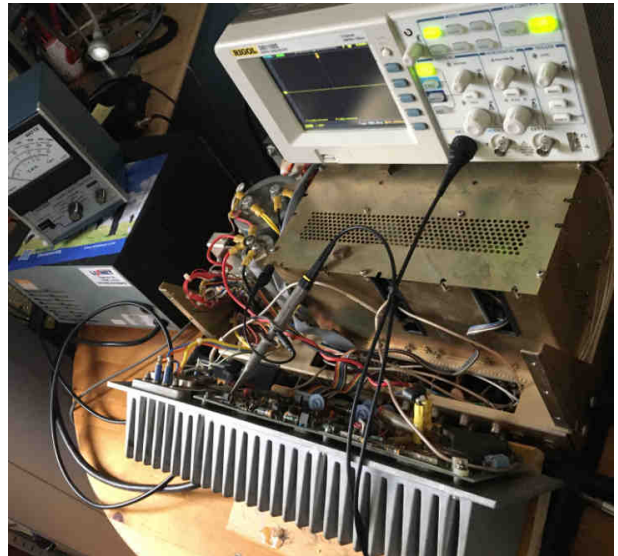
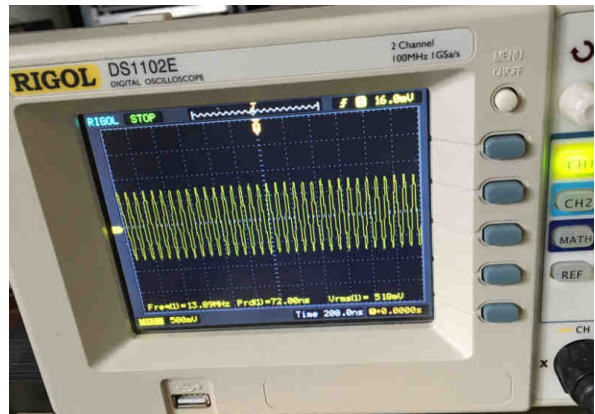
In SSB sah die Situation anders aus. Bei Vollaussteuerung (200 Watt) betrug Die RF-Spannung am Eingang des Endstufenmoduls, mit dem KO gemessen, rund 3.9V RMS.

3.9V RMS entsprechen auf 50 Ohm bezogen einer Leistung von 24.83dBm oder 304mW.

0.518V RMS entspricht auf 50 Ohm bezogen 5.3mW oder 7.3dBm

Wenn man bedenkt, dass die Eingangsleistung für 100W Ausgangsleistung sowohl in CW als auch in SSB ca. 100mW (20dBm) betragen sollte, dann haben wir tatsächlich in beiden Fällen einmal eine zu hohe und ein anderes Mal eine zu tiefe Eingangsleistung.

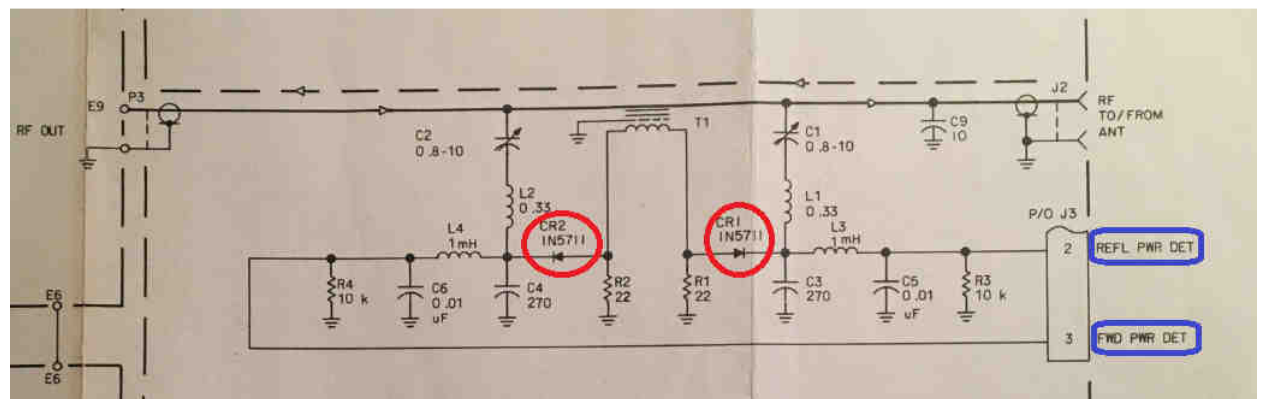
Die Messung ergab jedoch, auch bei 200Watt Ausgangsleistung keine Spannung am *Pin 18 des Steckers J3* zu messen war. Das erklärte auch, weshalb im ALC-Modus die Nadel am Anzeigeelement sich nicht bewegte. Ich verfolgte von dieser Stelle aus den ALC-Pfad rückwärts bis zum *Pin 15 des Steckers J3*, wo das Signal *FWD PWR DET* eine Referenzspannung für die Ausgangsleistung hätte aufweisen sollen. Den höchsten Wert, den ich messen konnte, war 1.45V. Bei 100Watt Ausgangsleistung hätte dieser Pegel bei ca. 3.5V liegen sollen! Das war wohl die Erklärung für die fehlende ALC-Spannung. Das Signal *FWD PWR DET* wird gemeinsam mit dem Signal *REFL PWR DET* von einem Richtkoppler auf dem Modul A2 (Low Pass Filter) erzeugt. *REFL PWR DET* ist direkt proportional zur Ausgangsleistung, *REFL PWR DET* direkt proportional zur reflektierten Leistung.

Die Prüfung der Dioden CR1 und CR2 ergaben, dass diese beide defekt waren. Man kann also von Glück reden, dass die Endstufen-Transistoren durch die hohe Ausgangsleistung von 200W (praktisch doppelt so hoch, wie sie hätte sein dürfen) nicht zerstört wurden. Wahrscheinlich wurden diese durch den zusätzlichen Thermo-Schutz und/oder dem Überstromsensor gerettet.

Wie auch immer, nachdem ich die Dioden durch neue ersetzte, erwachte die ALC-Anzeige und durch den Trimmer R106 (ALC ADJ) liess sich die Ausgangsleistung in SSB fein einstellen. Ich stellte diese auf ca. 120Watt ein.

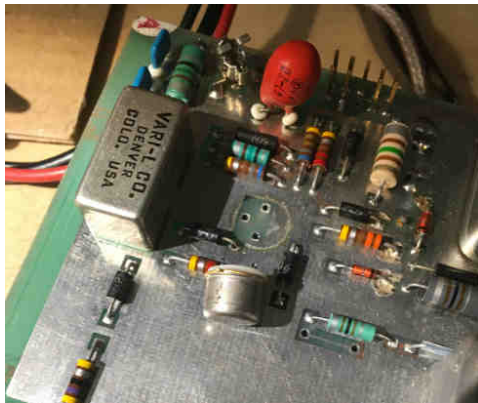
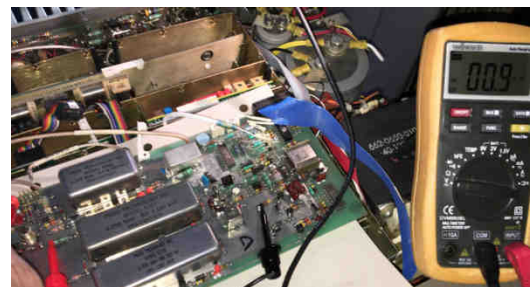
Mit dem Spektrumanalysator stellte ich fest, dass das Signal am Ausgang (C3) kleiner war als das Signals am Ausgang C15) des Transistors war!

Ich prüfte zudem die DC-Spannungen am Transistor und stellte fest, dass am Emitter (R19) keine Spannung zu messen war. Der Transistor schien also definitiv defekt zu sein.

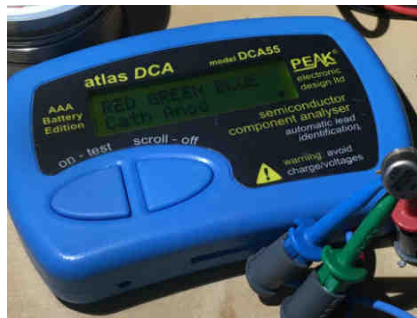
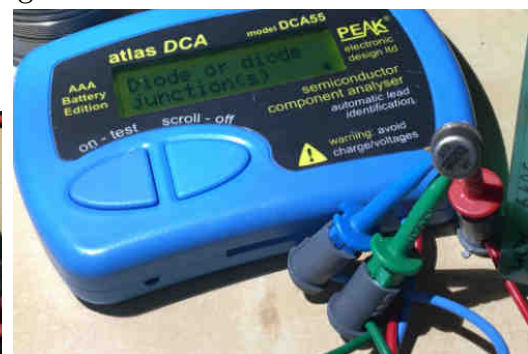
Ich entlötete Q10 aus der Platine heraus und schoss ihn am meinem Halbleitermessgerät Atlas DCA-55 für den endgültigen Beweis an.

Die Bestätigung der Spannungsmessungen war da. Der Transistor war nur noch eine Diode zwischen Basis und Kollektor!

Q10 war ein NPN-Transistor von Motorola vom Typ 2N3866. In meinem mittlerweile gut ausgestattetes Kleinteil-Lager fand ich einige 2N3866.

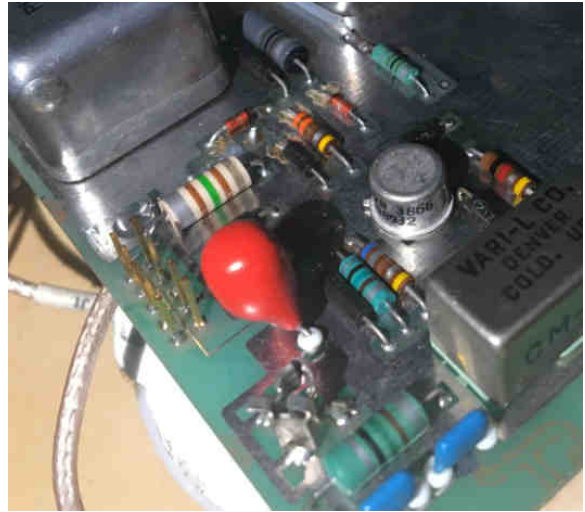
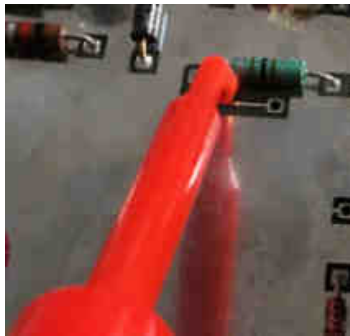
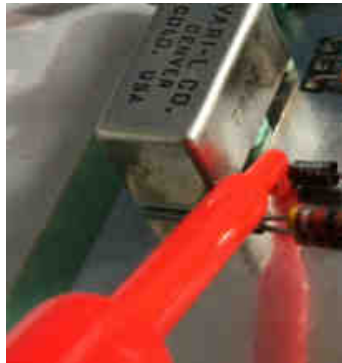
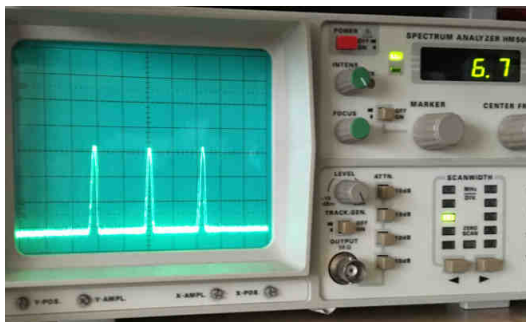
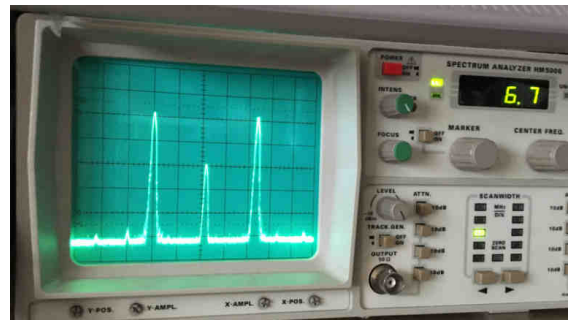
Nach dem Einbau des neuen Transistors, zeugte die Signale an dessen Kollektor von einer guten Verstärkung.

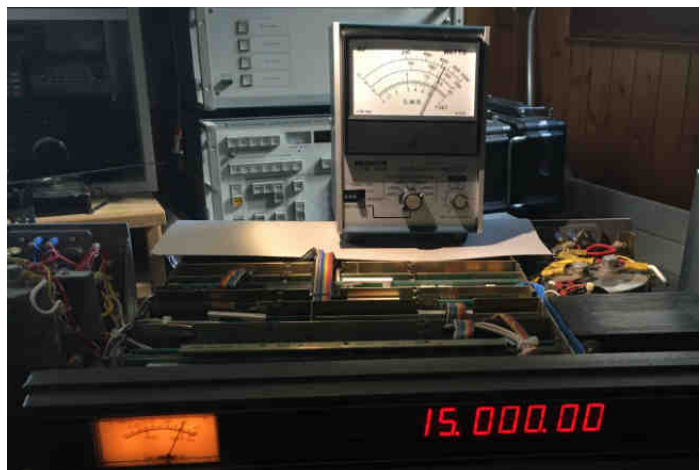
Der definitive Test, war die Messung der Ausgangsleistung in CW:

Bingo: Satte 120Watt
Ausgangsleistung in CW voll
regelbar!

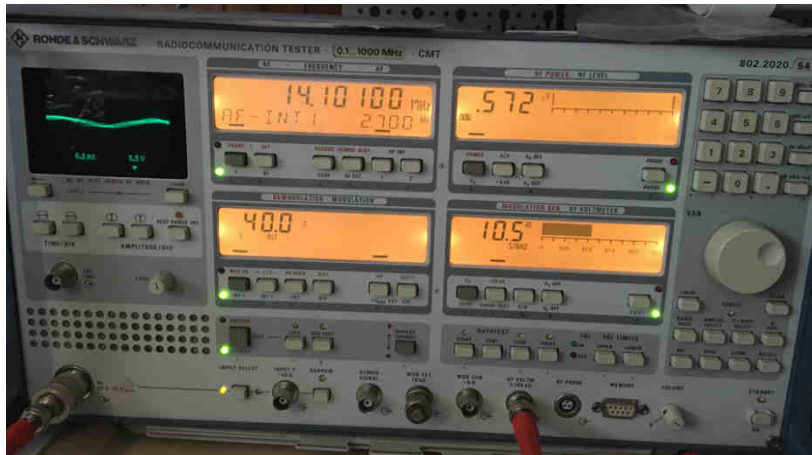
Anschliessend schloss ich wieder mein CMT54 anstelle der Antenne an und mass erneut die Empfindlichkeit des Empfängerteils. Die eingangs festgestellte fehlende Empfindlichkeit war nun verschwunden. Die Empfindlichkeit lag, wie vom Hersteller spezifiziert, bei 0.5uV für 10dB S/N in SSB.

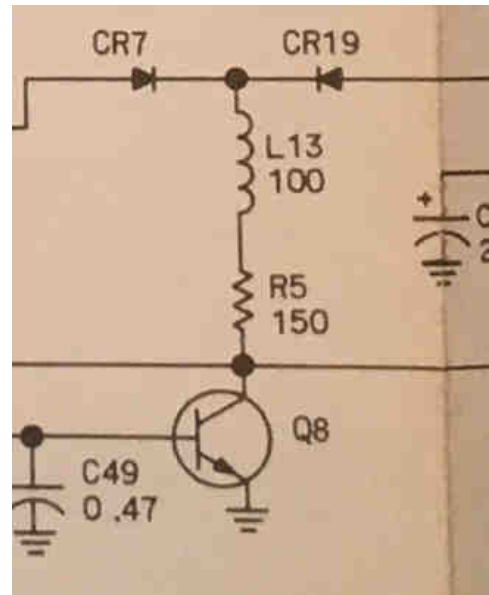
Der Schalttransistor Q8, der das Signal durch die 2 PIN-Dioden CR7/CR19 leitet musste nachgelötet werden!
