Eigner: Niklaus

Datum: 25.6.2022

Gerät: Yas FT-8900R Serie-Nr:

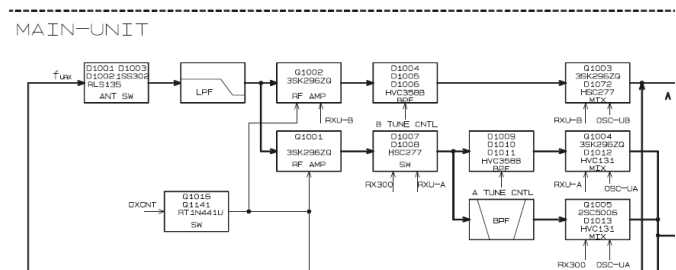
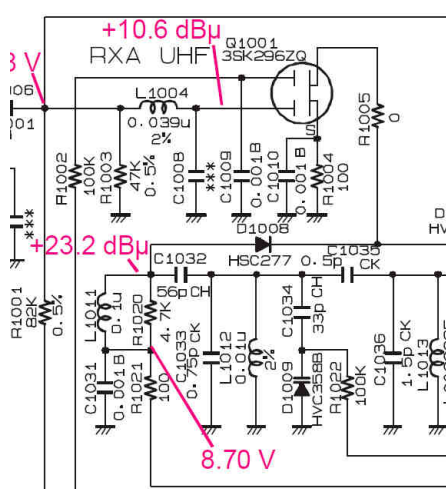
Das 440MHz-Signal wird, gemäss Blockdiagramm, vom Transistor Q1001 verstärkt und zum Mixer Q1004 über die PIN-Diode D1008 geleitet. Die „Öffnung“ der PIN-Diode geschieht über das Signal RXU-A. In der Tat, stellte ich fest, dass die PIN-Diode das 430MHz nicht leitete, das das Signal RXU-A (8V) fehlte!

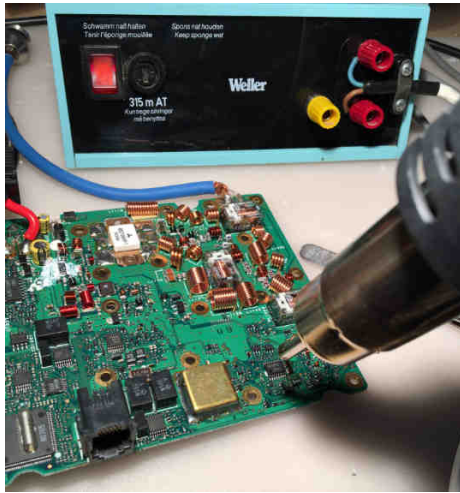
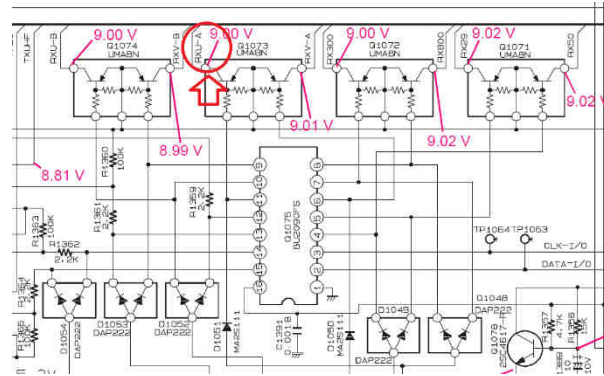
Das Problem lag bei Q1073, denn am Ausgang von IC1075 wurden die Steuersignale im Einklang mit den eingestellten Frequenzbändern gesetzt. Als Versuch legte ich eine externe Spannung von rund 8V auf den RXU-A und siehe da, der 1kHz-Ton aus dem Frequenzgenerator ertönte aus dem Lautsprecher!

Um mit der Reparatur des UHF-Teils vorwärts zu machen entfernte ich mit Hilfe zweier LötKolben und der Heissluftpistole Q1073 und setzte an seiner Stelle Q1071 (Zuständig für 20MHz und 50MHz) ein.

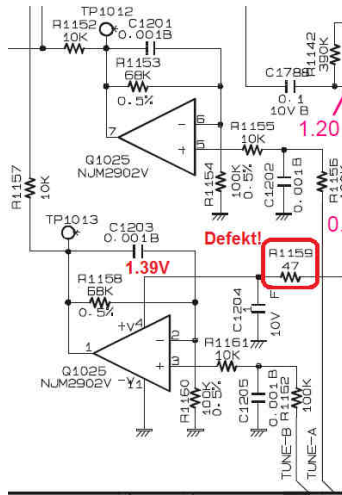
Als ich die Spannungsversorgung am Pin 4 messen wollte, betrug diese lediglich etwas unterhalb 1.39V anstelle der erforderlichen 9V!

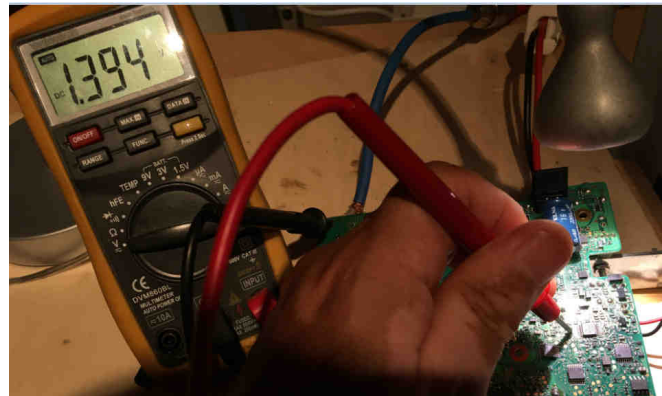
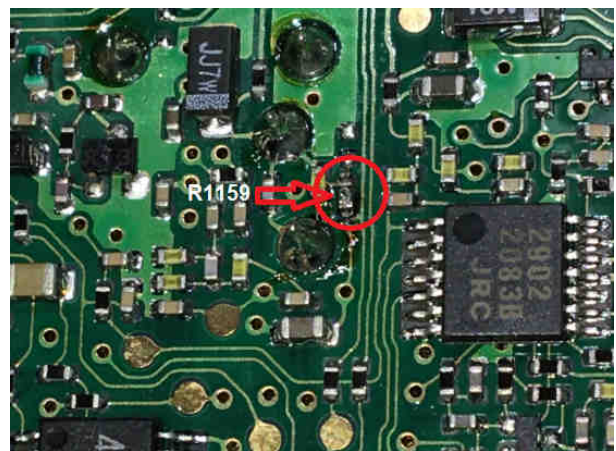
Spannungsmessung am Widerstand R1159 und stellte fest, dass an dieser beinahe die gesamte abfiel. Unter dem Mikroskop war auch klar weshalb. Der Widerstand schien an seiner Oberfläche einen Riss oder zumindest einen kleinen Loch zu haben.

Auch eine Widerstandsmessung ergab mehrere 100kOhm anstelle der im Schaltbild angegeben 47 Ohm!

Also entschied ich mich kurzerhand diesen winzigen Bauteil mit einem 47 Ohm Widerstand zu ersetzen.

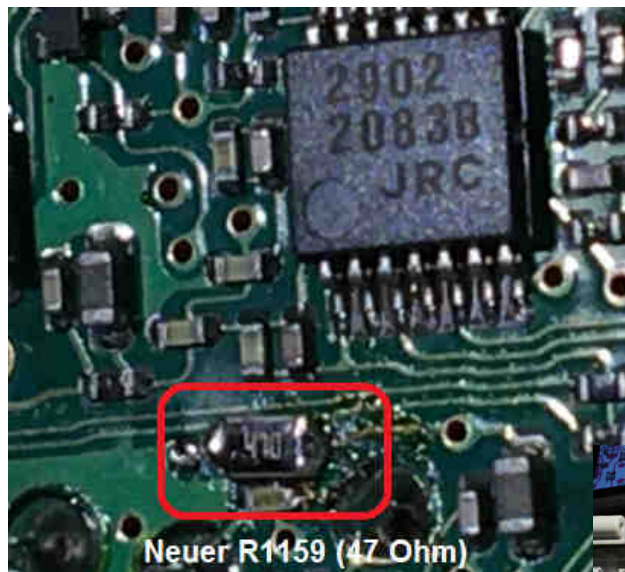
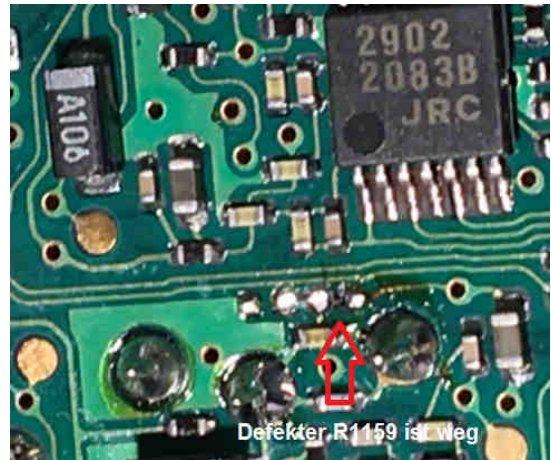
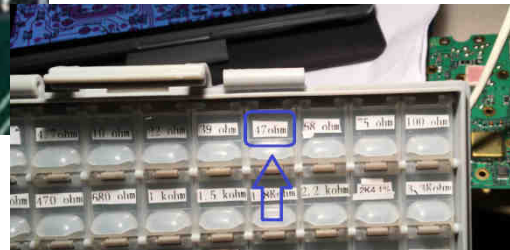
Das brachte den erhofften Erfolg. Empfang auf UHF-A war wieder möglich und die Empfindlichkeit schien auf dem ersten Blick auch in Ordnung zu sein. Die Empfindlichkeits-Messungen mit dem Rohde & Schwarz CMT-54 lieferte einen SINAD-Wert bei 12dB von rund 0.3uV. Nach Einbau in das Gehäuse führte ich die Frequenzabstimmung der BPF gemäss Service Manual (Seite 12) durch und erreichte damit eine gute Symmetrie beider Empfängerteile (A und B), was die Empfindlichkeit anbelangt. Auch konnte diese bei 0.24uV eingestellt werden. Also lag dieser Parameter im Bereich des vom Hersteller spezifizierten Wertes.
