Kunde: Urs

Datum: 05.02.2023

Gerät: Yaesu VX-7R Serie Nr: 0F440347

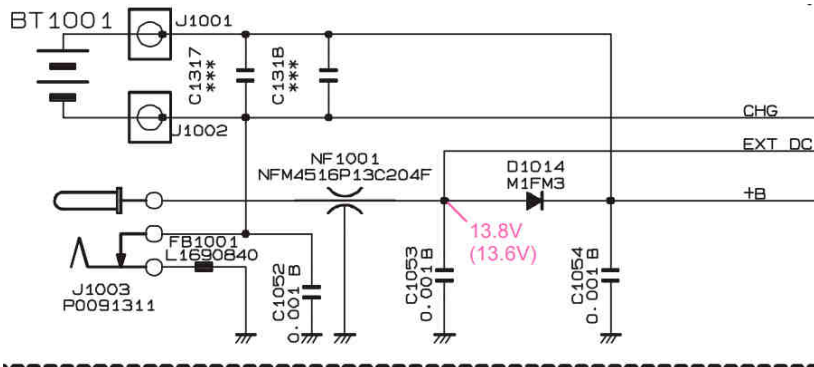
Nachdem ich geprüft hatte, dass der DC-Adapter die 13.8V lieferte, warf ich einen Blick auf das Schaltbild des VX-7R

An sich war der Aufbau recht einfach dennoch, hätte das Problem an verschiedenen Stellen liegen können. Ein Kandidat hätte beispielsweise die defekte Diode D1014 sein können oder auch ein Problem des Bypass-C NF1001. Auch ein mechanisches Problem der Buchse hätte nicht a priori ausgeschlossen werden können. Der Akku-Betrieb war problemlos möglich.

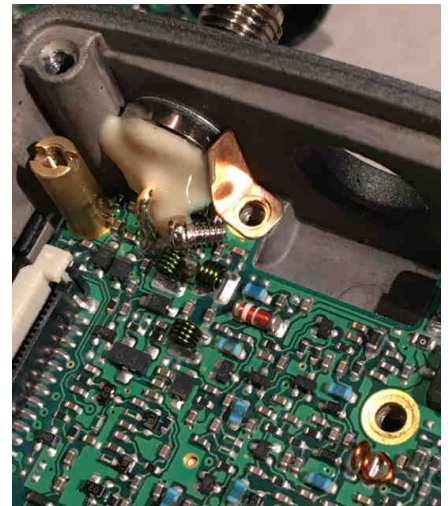
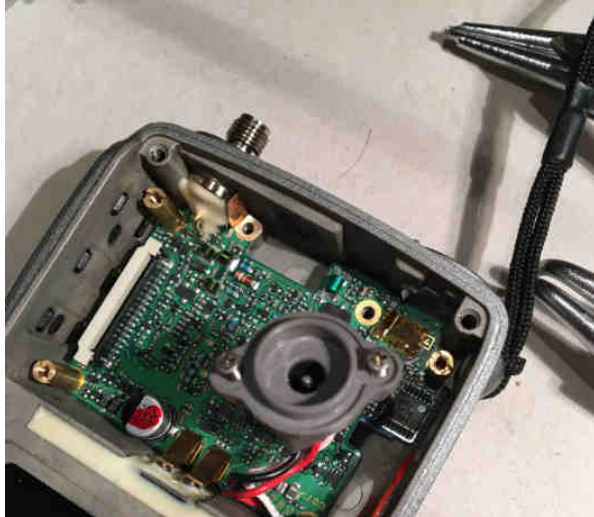
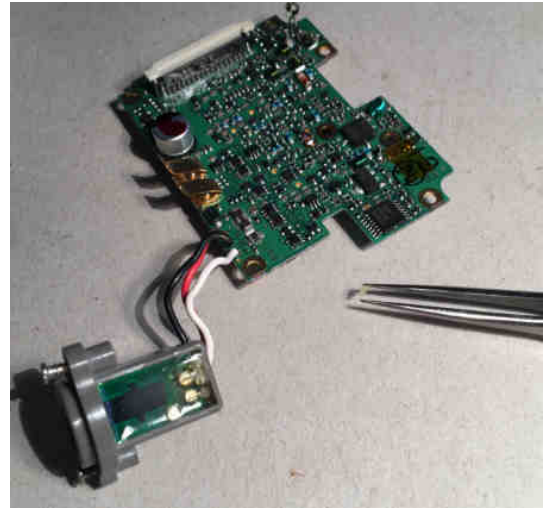
Am Ende dieser Arbeit hatte ich endlich die RF-Platine frei auf dem Tisch und konnte die einzelnen Komponenten prüfen. Die Diode D1014 war intakt. So auch die anderen Komponenten in der Nähe der DC-Buchse.

Ich schloss den DC-Adapter in die Buchse an. Weder an der Anode noch an der Kathode von D1015 war eine Spannung vorhanden! Also wurde der Verdacht gross, dass die Fehlerursache in der Buchse selbst liegen musste. Für die weitere Untersuchung musste die Buchse von der Platine gelöst und geöffnet werden. Diese war mit einer Isoliermasse gegossen, die sich aber mit einer feinen Pinzette entfernen liess. Danach konnte ich mit Fingerspitzengefühl und viel Geduld die kleine Platine vom Plastikgehäuse der Buchse herausziehen.

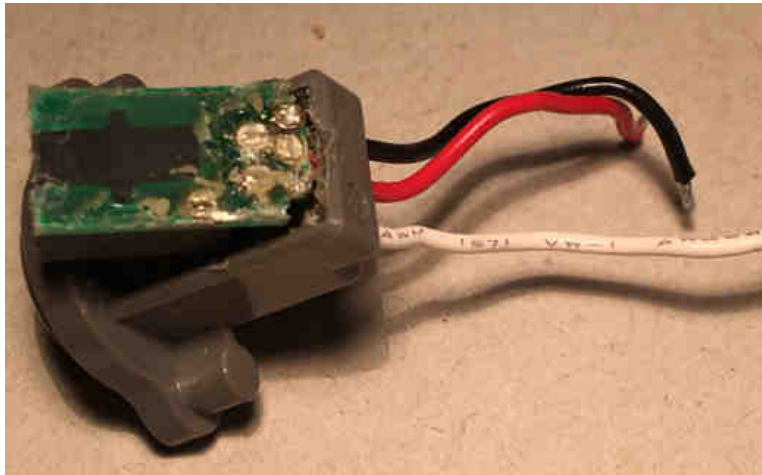
Für die weitere Untersuchung musste die Buchse von der Platine gelöst und geöffnet werden. Diese war mit einer Isoliermasse gegossen, die sich aber mit einer feinen Pinzette entfernen liess. Danach konnte ich mit Fingerspitzengefühl und viel Geduld die kleine Platine vom Plastikgehäuse der Buchse herausziehen.

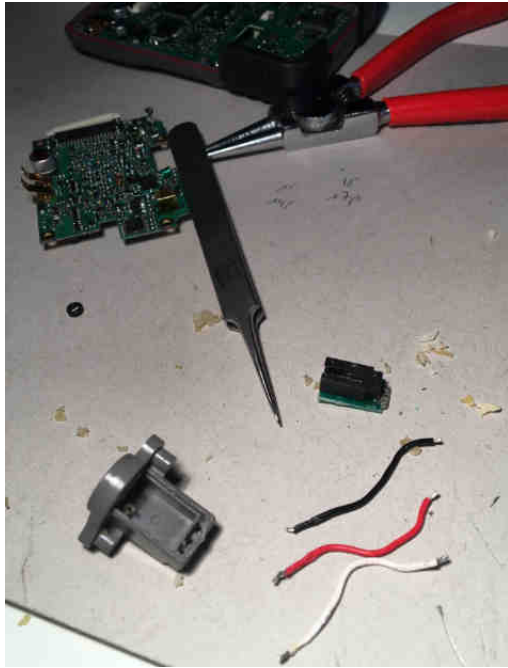
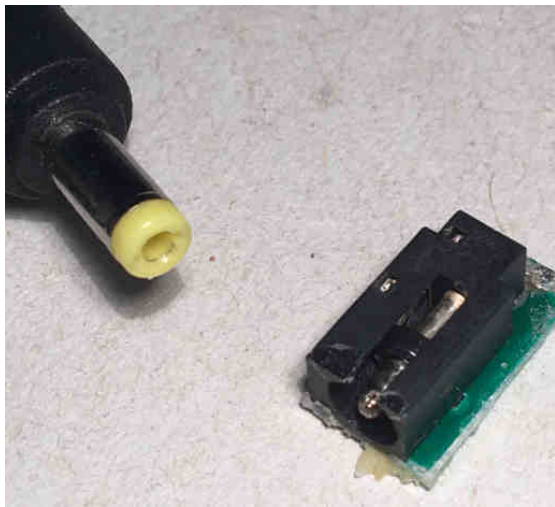
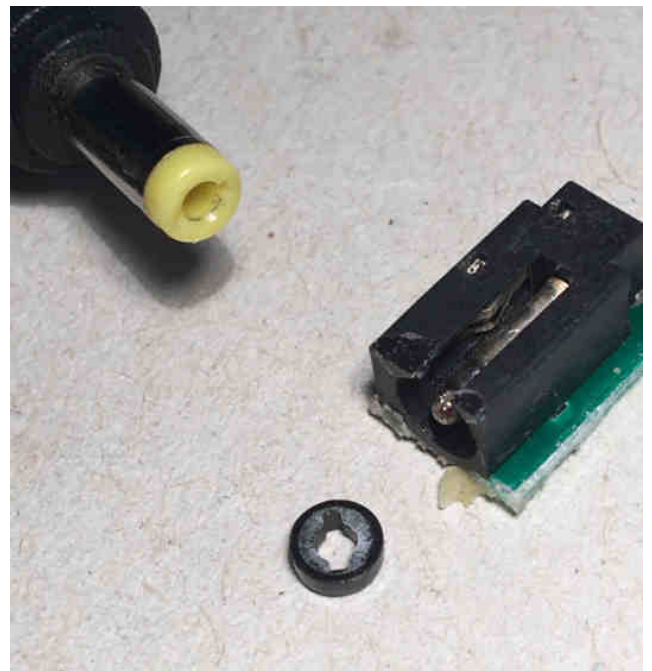
Ich stoss den Stecker des DC-Adapters in die offene Buchse und bemerkte nun klar, dass dieser nicht bis zum geplanten Anschlag reichte. Der gelbe Isolationsteil konnte den internen Federkontakt kaum berühren. Beim genaueren Hinsehen mit dem Vergrößerungsglas, stellte ich fest, dass sich in der Buchse ein schwarzer Kunststoffring am Schluss des Pluspol-Stiftes befand. Diesen konnte ich mit einer Pinzette aus der Buchse herausschieben. Es handelte sich bestimmt, um das abgebrochene Kunststoffende des Originalsteckers, das nun dem neuen Stecker im Wege stand, und diesen daran hinderte, bis am Anschlag der Buchse zu gelangen.

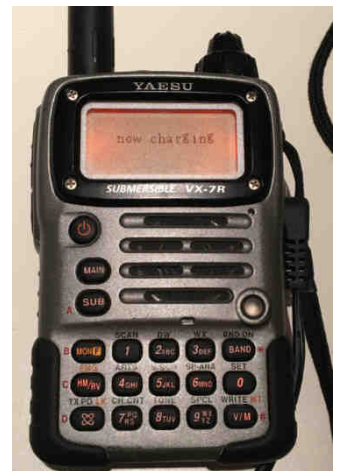
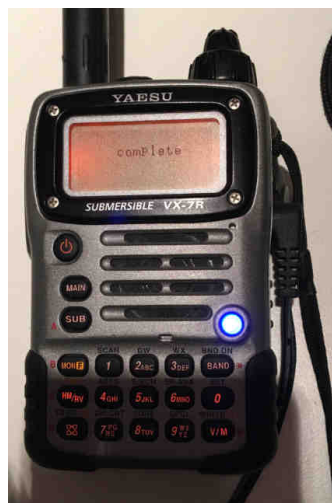
Das Gerät liess sich mit dem DC-Adapter einschalten und nach ein paar Stunden war der Akku vollgeladen.

Somit war die Reparatur gelungen und Urs kann sich wieder auf ein voll funktionierendes Gerät freuen.
