Datum: 03.12.2024

Gerät: Ten Tec Omni VII (588): 10761

## Reparaturjournal Ten Tec Omni VII

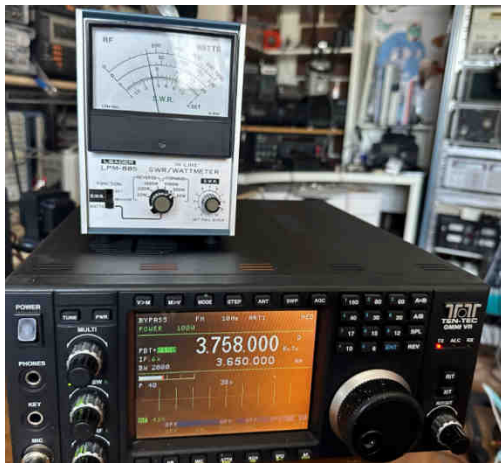
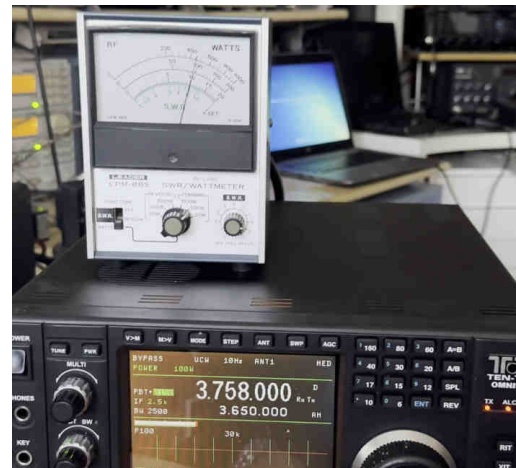
In SSB und FM erzeugte das Gerät max. 20-30Watt, jedoch in CW volle 100Watt!

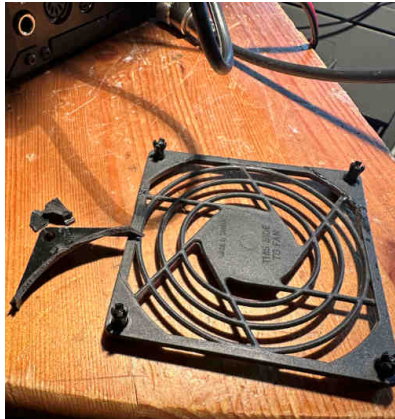
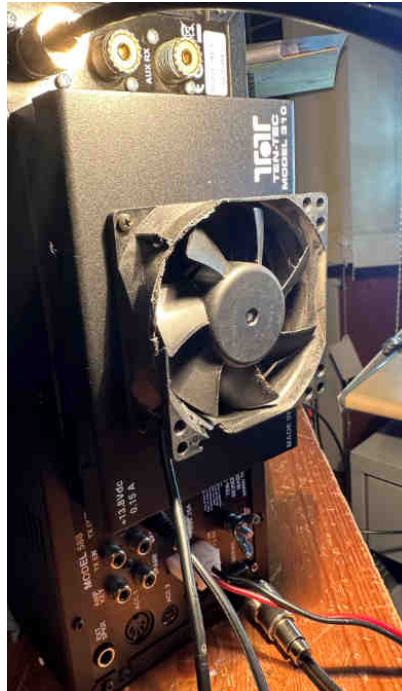
Was ich noch anfügen möchte, normalerweise ist der Versand mit der Post in der Schweiz recht zuverlässig und Transportschäden kommen selten vor. Bei diesem Gerät traf das jedoch nicht ganz zu. Beim Auspacken des Transceivers fielen ein paar schwarze Kunststoffteile auf dem Boden. Beim genauen Hinsehen stellte ich fest, dass es sich um Teile des Ventilators auf der Rückseite des Gerätes handelte. Diese waren abgebrochen. Ich nahm mir vor, die lose Teile, so gut es ging, mit 2-Komponenten-Klebstoff an ihrer ursprünglichen Stelle zu kleben. Das hätte ich aber ganz am Schluss erledigt.

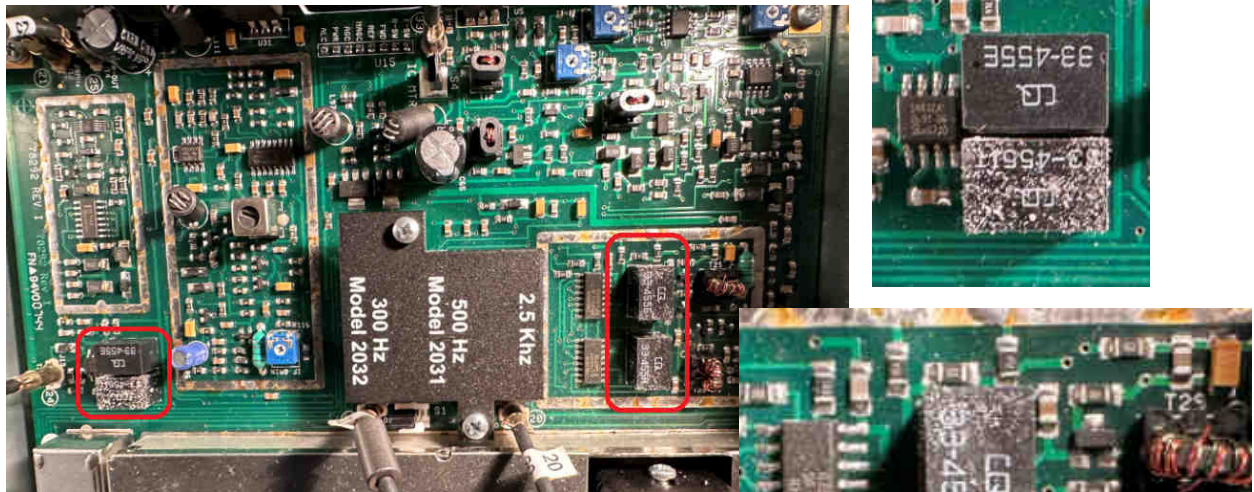
Oh Schreck...oh Schreck. Schon auf den ersten Blick war die Fehlerursache gut zu erahnen: Alle 4 FF-Keramikfilter waren sichtbar mit einer kristallinen Substanz, ähnlich wie Salz, belegt.

Das ist sehr typisch anzutreffen. Diese kleinen ZF-Filter bereiten früh oder später bei allen Geräten, wo sie eingesetzt wurden Probleme. Es handelt sich angeblich um eine chemische Reaktion, die zu einer Art Oxydation im inneren des Filters stattfindet und diesen ausser Gefecht setzt. Hatte schon über eine Dutzend solche Fälle in den vergangenen Jahren angetroffen. Die Lösung hiess hier, alle 4 Filter durchneue zu ersetzen. Leider fehlten genau diese Werte in meinem Kleinteillager und musste sie bestellen. Was ich auch tat. Ich gab Gusty einen Zwischenbericht.

Mit Sauglitze, Saugpumpe und Lötcolben gewappnet, zog ich die 4 Filter aus der Printplatte heraus und reinigte die Durchführungslöcher mit viel Vorsicht, um eine Beschädigung der Leiterbahnen zu meiden.

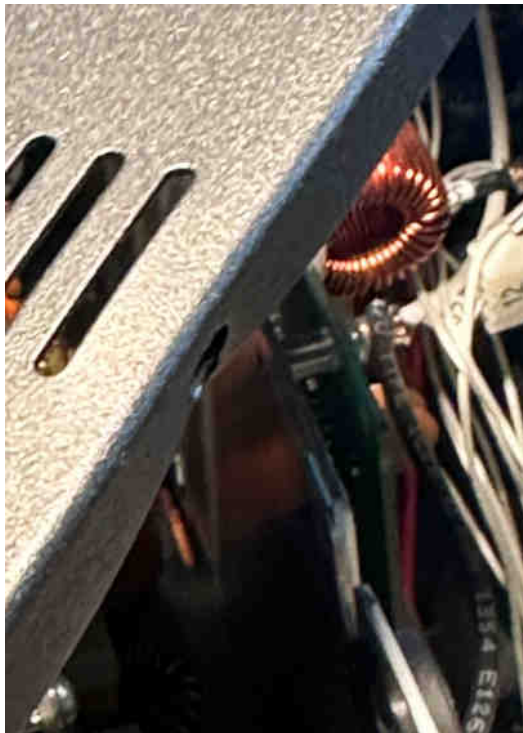
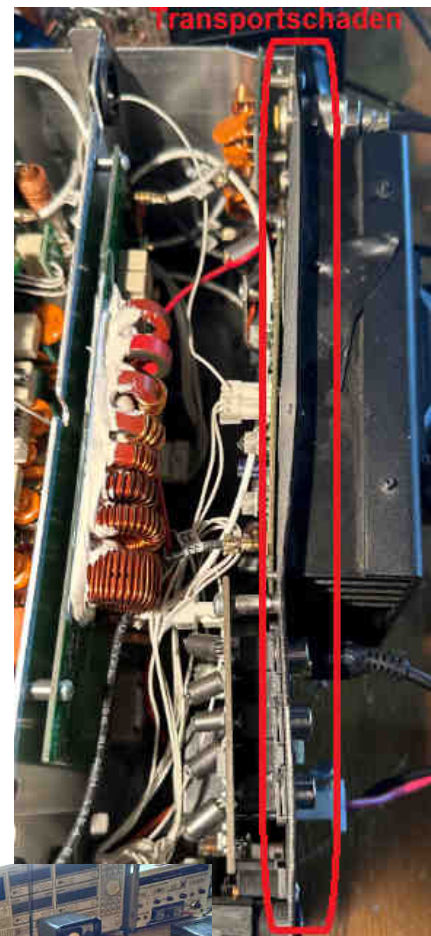
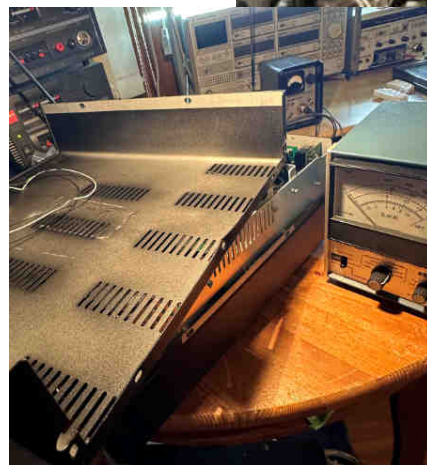
Wie eingangs erwähnt, erlitt der Ventilator leichte Transport-Schäden. Kunststoffteile des Ventilators waren abgebrochen und lagen lose in der Schachtel. Ich klebte diese zusammen. Der Ventilator funktionierte tadellos. Nur die Ästhetik hatte ein wenig darunter gelitten. Als ich das Gehäuse des Transceiver zusammenschrauben wollte stellte ich fest, dass der hintere Gehäuseteil ebenfalls vom Transportschaden betroffen war. Das Blech hatte offenbar im Bereich des Ventilators einen Schlag abgekriegt und sich sichtlich verbogen. Das war wohl auch die Ursache für den Schaden am Ventilator. Trotz Verkrümmung der hinteren Gehäusewand gelang es mir, das Gehäuse korrekt zusammenzuschrauben.

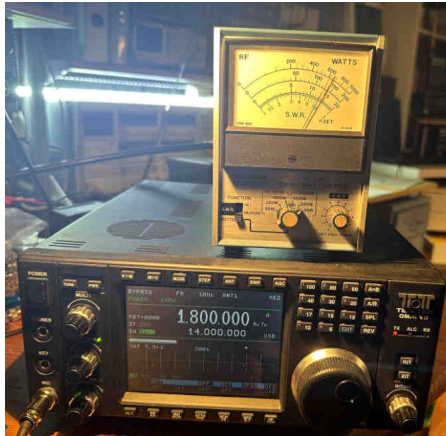
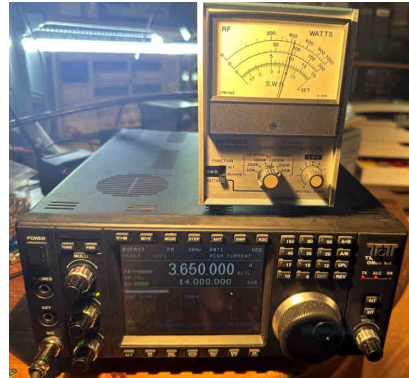
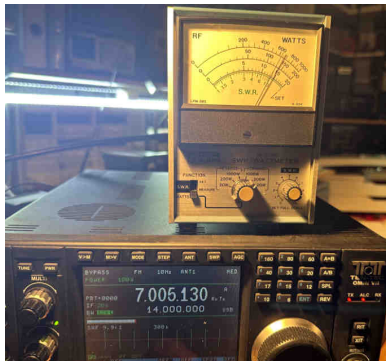
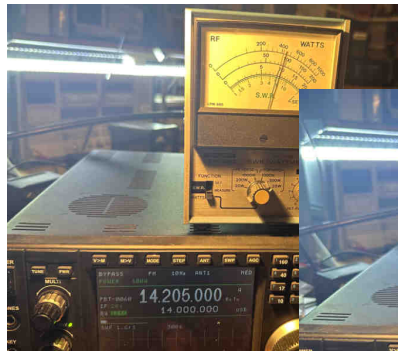
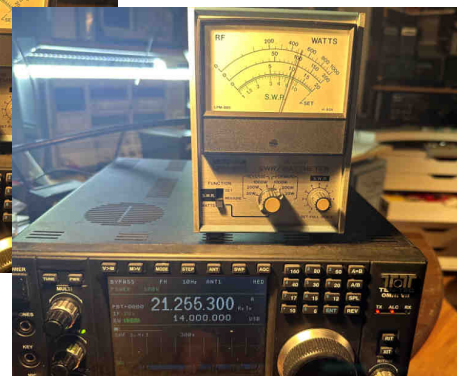
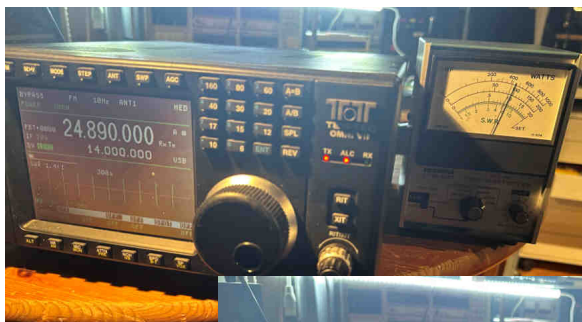
Die Messungen am Wattmeter und Dummy Load fielen alle positiv aus. In allen Bändern und in allen Modi waren 100Watt Ausgangsleistung vorhanden!
