Gerät: Kenwood TH-D74E Serie-Nr: B6810141

1. Ausgangslage

2. Fehleranalyse

3. Analyse und Instandsetzung

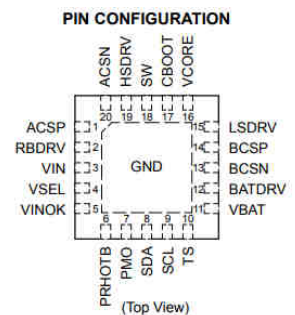
Also bestellte ich dieses Teil. Nachdem ich einen Blick auf das Datenblatt warf, ahnte ich schon die Schwierigkeit, die auf mich wartete, Beim NCP-1871 handelt es sich nämlich um ein winzig kleines 20-Pin SMD-IC in der Bauform QFDN20. Bei dieser Bauform befinden sich die Kontakte (4x5) mehrheitlich unterhalb des Gehäuses!

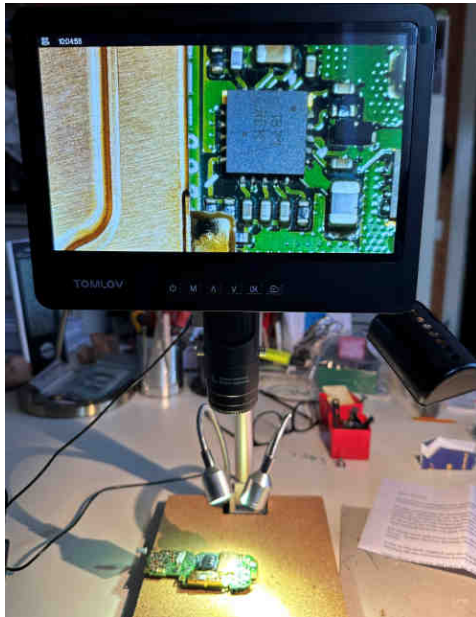
Endlich auf die TxRx-Platine angekommen warf ich einen ersten Blick auf das verdächtige Teil unter dem Mikroskop.

Gemäss Schaltbild handelte sich dabei um das IC-585

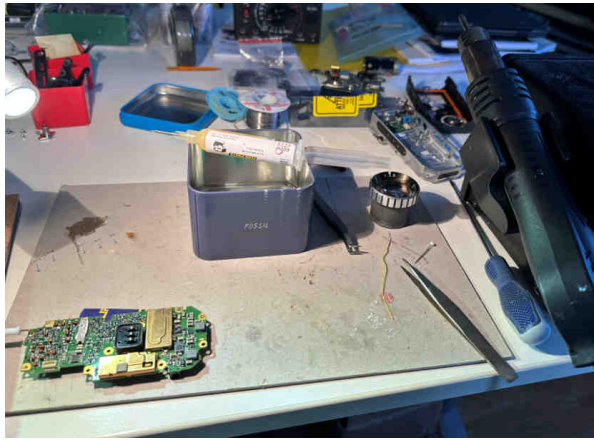
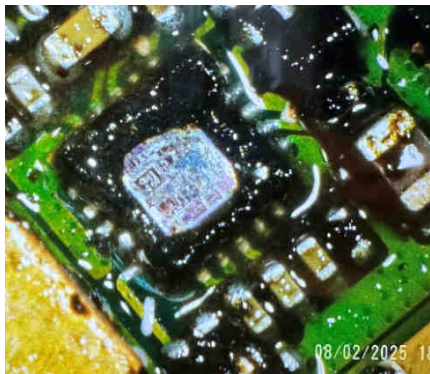
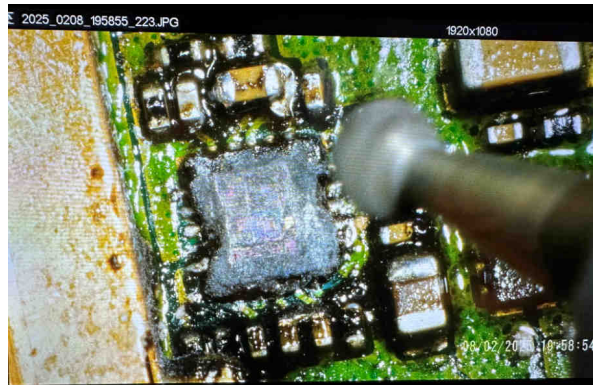
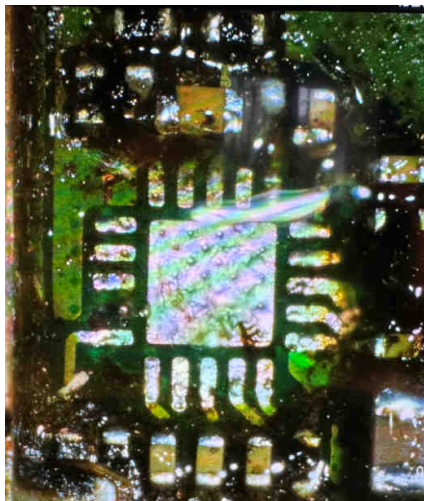
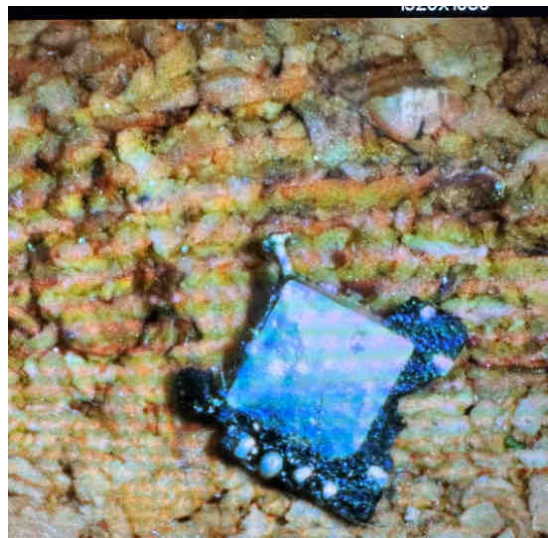
Leider liess das IC sich trotz 500 Grad Heissluftpistole nicht leicht entfernen. Irgendwie blieb der IC an der Platine „kleben“!!!

Nachdem die Löt-Pads frei waren, fiel mir auf, dass eines der Löt-Pads beschädigt war. Es handelte sich laut Schaltbild um den Pin 9

Nach mehreren Versuche mit unterschiedlichen Temperaturen, mit geschmolzenem Lötzinn darüber giessen und mit reichlichem Flussmittel, gab ich diese Technik auf. Ich nahm kurzerhand meinen Dremel mit dünner Fräs-Spitze zur Hand. Damit fräste ich die obere Schicht des ICs weg und gelang somit von oben auf das Masseplättchen des ICs. Nun kehrte ich zur ersten Methode mit der Heissluftpistole zurück und endlich gelang es mir das Teil von der Platine zu lösen!
