Eigner: Thierry

Datum: 15.1.25

Gerät: Sommerkamp FL-2000B Serie-Nr: 508026

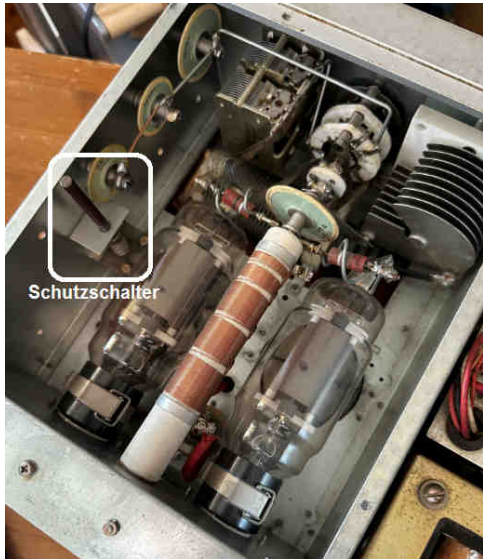
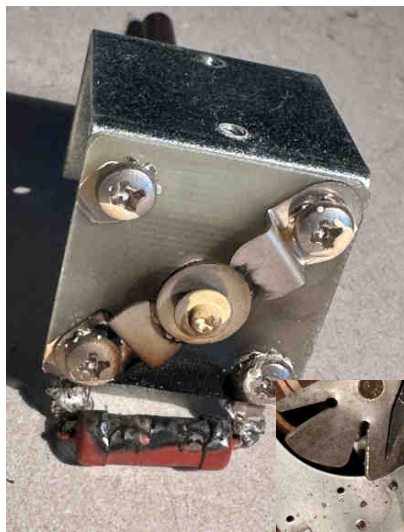
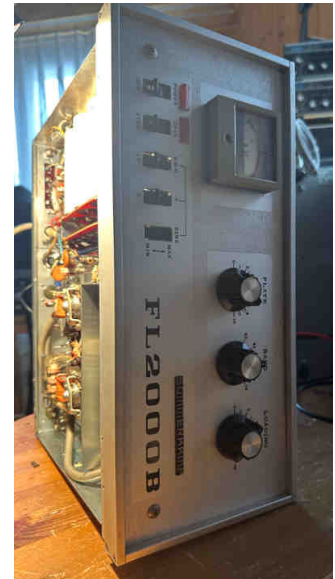
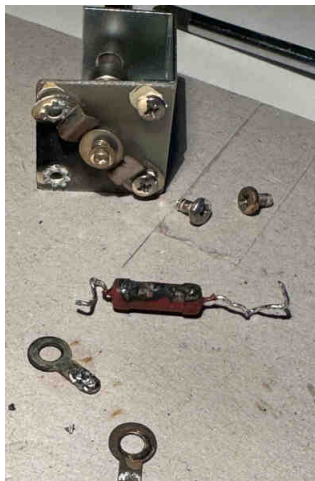
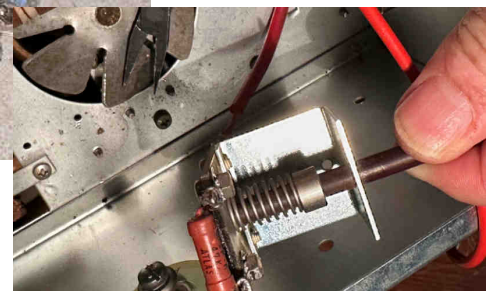
Einige Zeit später kam ich endlich dazu, mir den FL-2000B erneut anzuschauen. Ich öffnete das Gehäuse und entfernte den Schutzgitter des Röhrenkäfigs. Dadurch erhielt ich Zugang zu den Röhren (2x 572B). Da ca. 2.4kV Anodenspannung im Spiel sind, sorgte ich vorher dafür, dass die EIKos entladen wurden. Beim genauen Hinschauen, stellte ich Brandspuren im Bereich eines Widerstandes innerhalb des Röhrenkäfigs fest.

Gemäss Schaltbild handelte es sich um den Schutzwiderstand R207. Dieser 47kOhm Widerstand ist mit einem Kontakt verbunden, der beim Entfernen des Schutzgitters die Röhrenanode auf Masse kurzschliesst.

Ich prüfte die Ausgangsleistung auf allen Bändern. Anschliessend baute ich die reparierte Schutzschaltung (Entladung der Hochspannungs-EIKos) innerhalb des Röhrenkäfigs ein und baute alle Gehäuseteile zusammen.

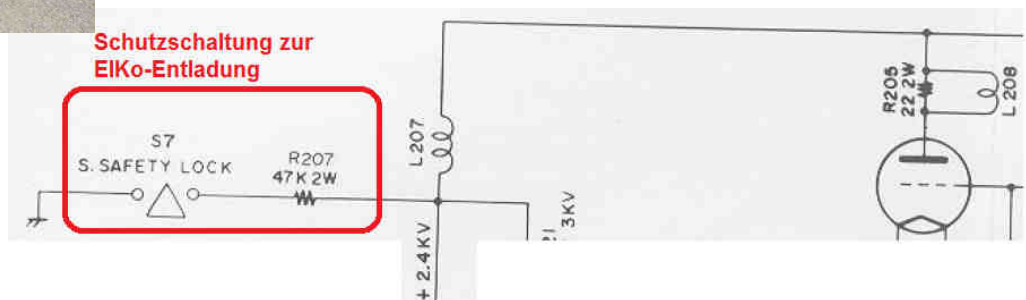
Dadurch wird sichergestellt, dass die EIKos über diesen Widerstand entladen werden und somit mögliche gefährliche Stromstöße durch versehentliches Berühren verhindert werden. Wie kam es jedoch dazu, dass dieser Widerstand praktisch verkohlt war?

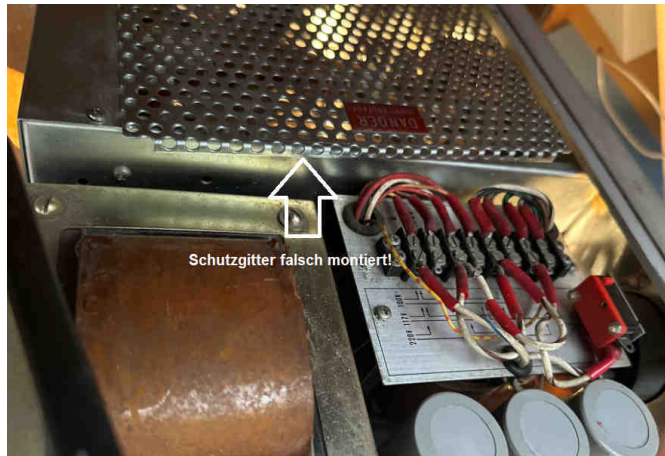
Auf dem Bild des eingebauten Gitterdeckels, bevor ihn abnahm, stellte ich fest, dass dieser nicht korrekt positioniert war.

Dadurch wurde der lange Stift des Schutzkontaktes nicht 100% nach unten gedrückt um diesen zu öffnen. Möglicherweise, bedingt durch eine mechanische Vibration, schloss sich der Kontakte kurzzeitig. Bei rund 2.4kV Anodenspannung konnte es dann zum oben erwähnten Kurzschluss kommen. Eine andere Erklärung fand ich nicht.

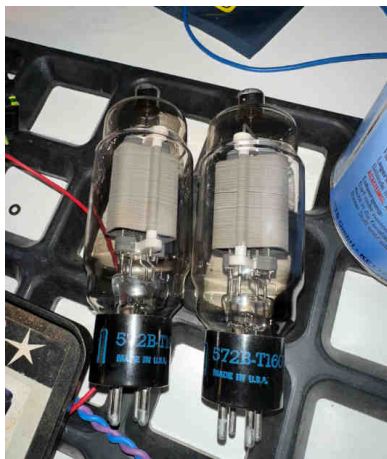
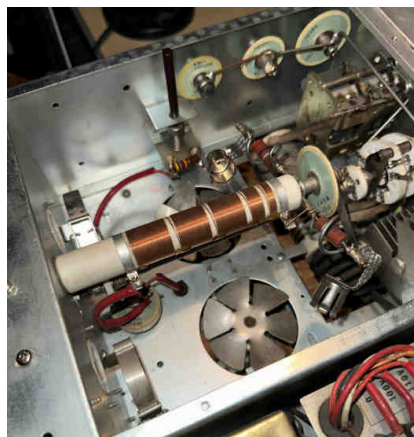
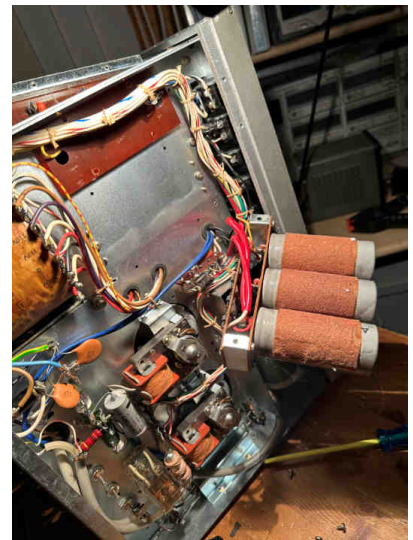
Wie auch immer, bei Kurzschlüsse an Röhrengeräten bin ich immer besonders vorsichtig. Ein Schrittweises Vorgehen war an dieser Stellen angesagt. Wenn man an die 2.4kV Spannung denkt, ist klar, dass man hier alle Vorsicht anwenden muss. Als Erstes entfernte ich die 2 Röhren und prüfte mit dem Ohmmeter, ob zwischen Gitter, Anoden und Kathoden Kurzschlüsse vorlagen. Dem war im kalten Zustand nicht so.

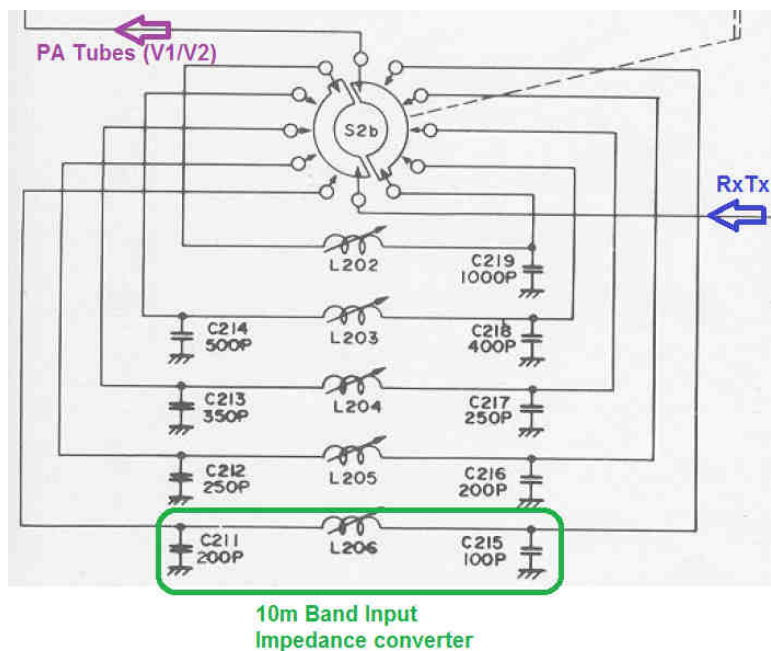
Der Transceiver zeigte auf dem 10m Band ein praktisch unendliches SWR an! Die Impedanzanpassung am Eingang der Endstufe schien auf diesem Band nicht zu wirken. Verantwortlich für die Impedanzanpassung war gemäss Schaltbild das Anpassungsglied bestehend aus C211, C215 und L206.

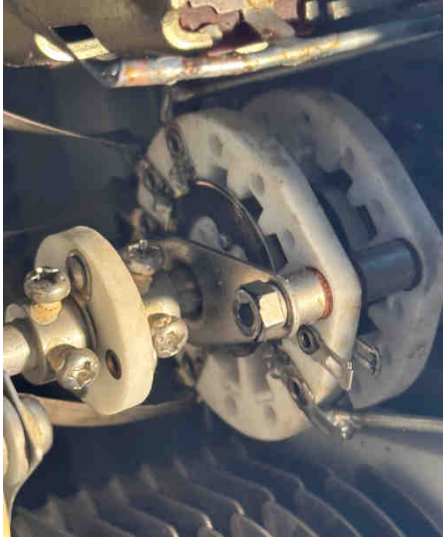
Zuerst prüfte ich mit dem Ohmmeter, ob der Bandschalter S2b korrekt arbeitete. Ich behandelte zuvor die etwas schmutzigen Kontakte mit Tuner 600 Spray.

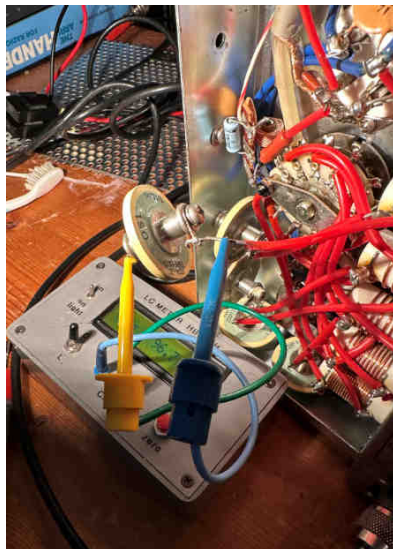
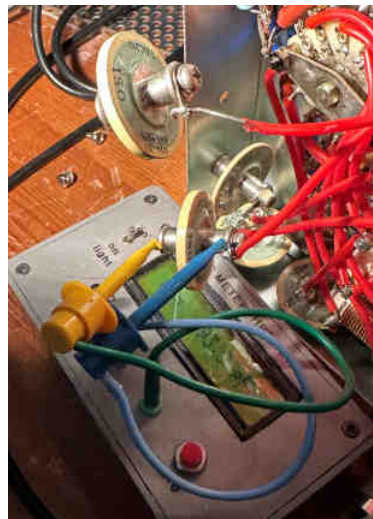
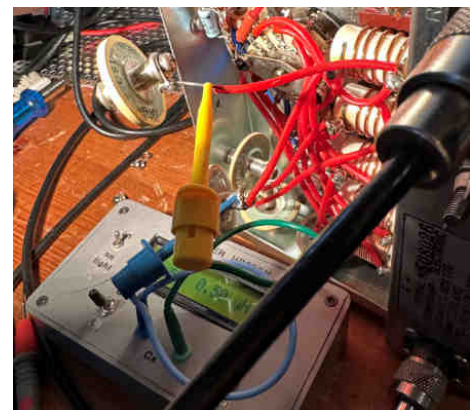
Dazu legte ich den Eingang und den Ausgang Pi-Gliedes frei und konnte somit die Kapazitäten (C211 und C215) und die Induktanz L206 messen. Diese schienen alle ok zu sein.

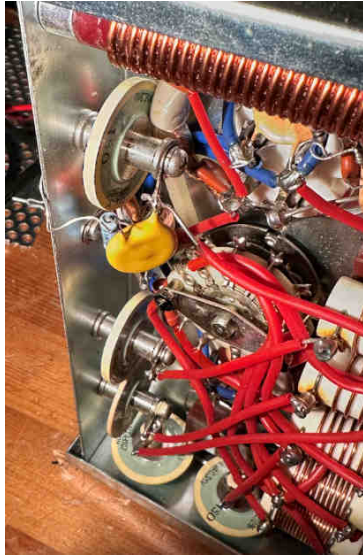
Einzig alleine fiel mir auf, dass C211 gemäss Schaltbild den Wert 200pF hätte haben sollten. C211 war jedoch gleich wie C215 und wies den Nominalwert 100pF auf!

Ich lötete parallel zu C211 einen 100pF Hochspannungskondensator um gesamthaft 200pF zu erhalten. Nachdem ich die losen Drähte wieder anschloss prüfte ich erneut mit dem Transceiver den SWR-Wert. Dieser liess sich nun durch Drehen des Kerns der Induktivität L206 auf einen akzeptablen Wert einstellen. Bingo!

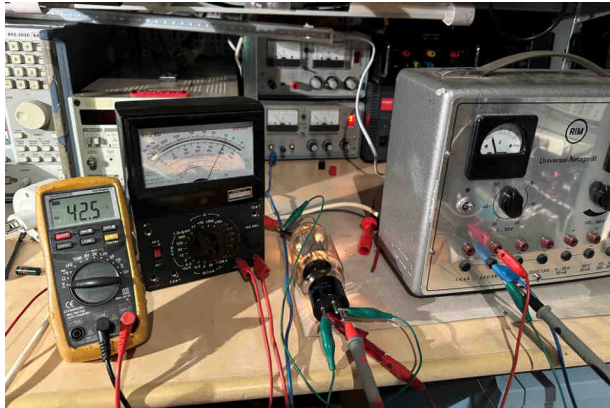
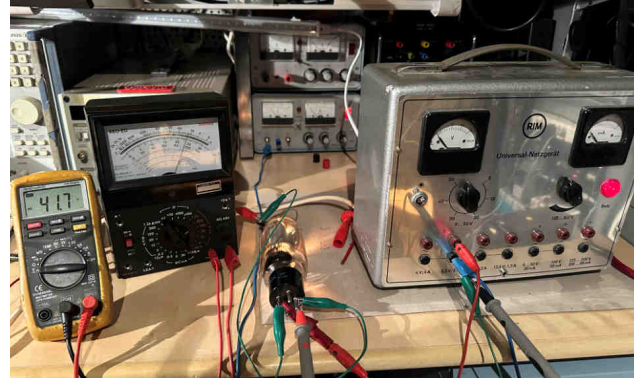
Da ich die Röhren frei auf meinem Tisch hatte, nahm ich die Gelegenheit wahr, um mit Bordmitteln (mehrere Netzgeräte), den Effizienzgrad der Röhren zu prüfen. Laut Datenblatt benötigt eine neue Röhre rund 40V zur Entwicklung eines Anodenstroms von 250mA. Ich konnte den erwarteten Anodenstrom bei ca. 42V Anoden-Spannung erhalten. Das bedeutete, dass die Röhren nicht mehr 100% effizient sind, jedoch weiterhin mit etwas geringerer Leistung nutzbar.
