Eigner: Nick

Datum: 21.4.25

Gerät: Yaesu FT-1000MP Serie-Nr:7M240040

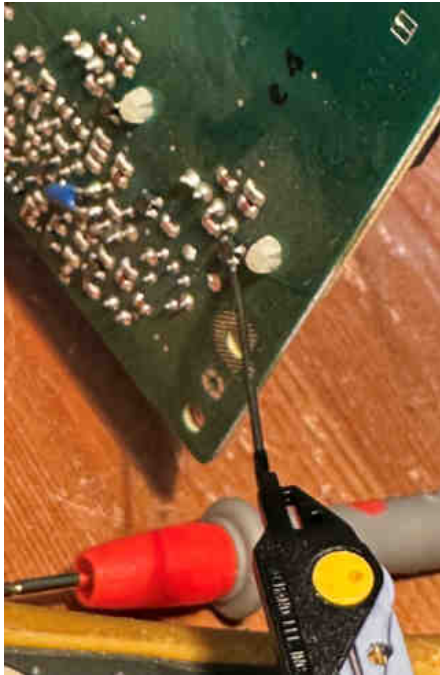
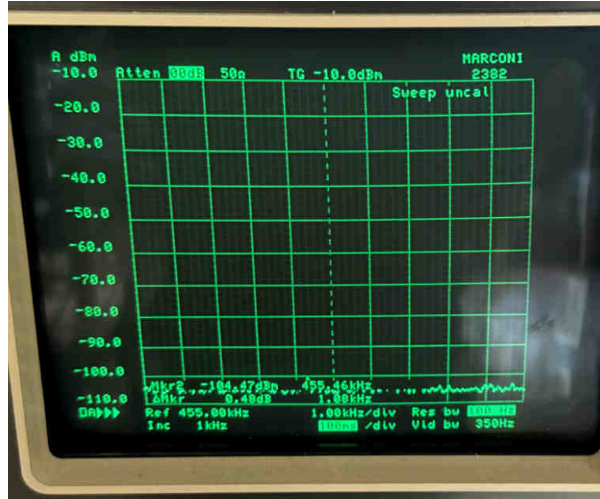
Bis zur Kathode der doppel-PIN-Diode D2016 war das HF-Signal vorhanden. Das Signal gelangt zum Filter U2001 (2.4kHz) dank den PIN-Dioden D2018 und

D2016, die über die Spannung von beinahe 0V an R2072 und R2073 entsprechend geschaltet werden. Die Messung ergab jedoch, dass an der Anode von D2016, in Richtung Kathode von D2017, kein Signal mehr vorhanden war.

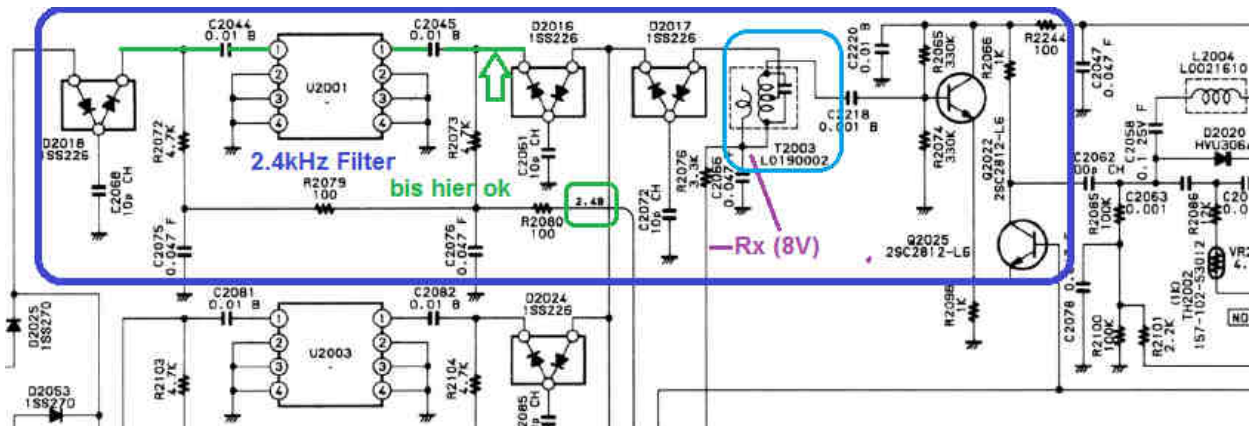
Damit das HF Signal zum ZF-Verstärker Q2025 gelangen kann, müssten die 4 PIN-Dioden (D206 und D2017) über die Spule des Überträgers T2003 mit einer positiven Spannung von ca. 8V vorgespannt werden. Diese Spannung wird durch die Leitung R (für Rx) geliefert. Eine Messung mit dem Voltmeter ergab jedoch, dass diese Spannung nicht vorhanden war. Damit war klar, weshalb das RF Signal nicht durch die PIN-Dioden (D2016 und D2017) hindurch geschaltet wurden.

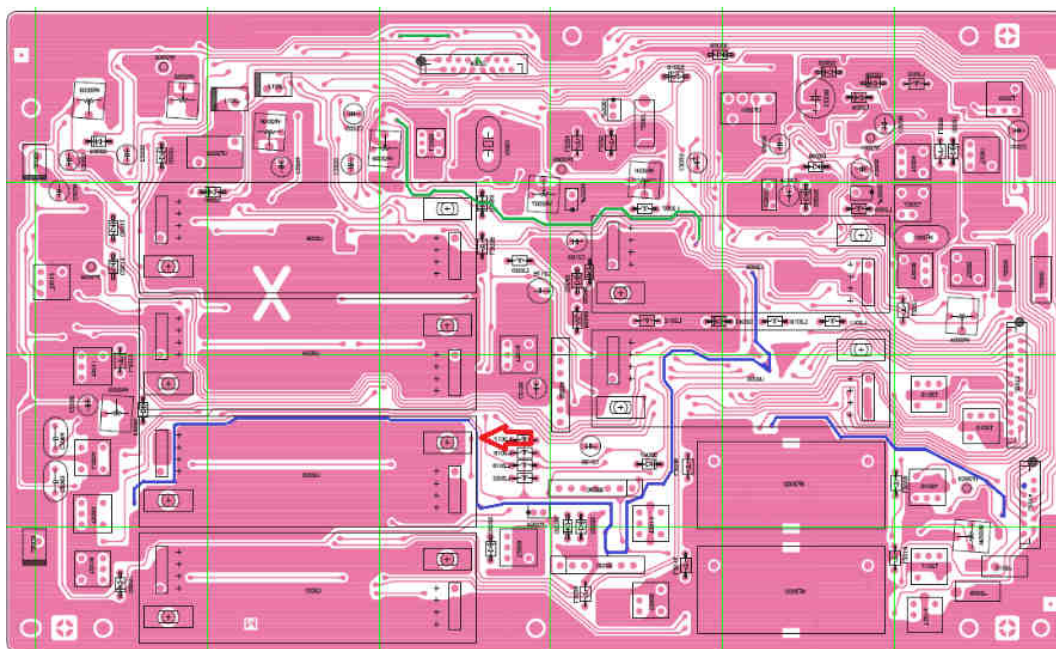
Leiterbahn-
Unterbruch!

Der Unterbruch der Leiterbahn befand sich unter dem Filter U2003!

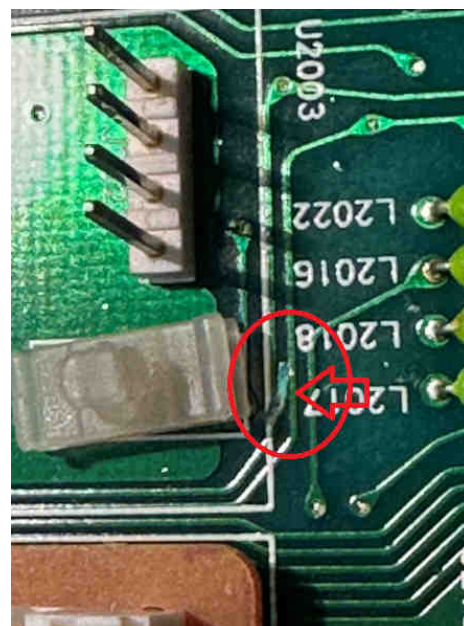
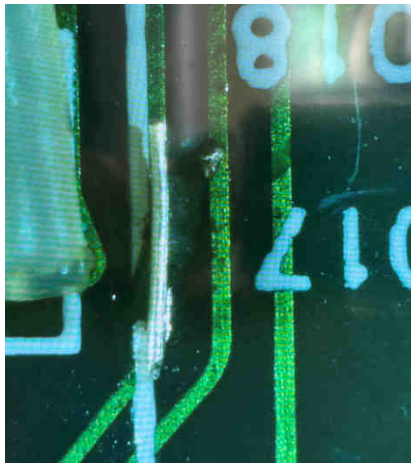
Nachdem ich diesen Filter ausbaute legte die Platine unter dem Mikroskop und konnte die beschädigte Leiterbahnstelle endlich klar und deutlich sehen.

Die Stelle des Unterbruchs trug Anzeichen von einer Korrosion, die typisch beim Auslaufen eines ELKos sind. Die Sache war jedoch die, das weit und in dieser Leiterplatte-Gegend keine Spur von solchen Kondensatoren war!!!! Wie kam diese Korrosion zustande? Ich liess diese Frage vorerst offen im Raum und konzentrierte mich auf die Reparatur der unterbrochenen Leiterbahn.

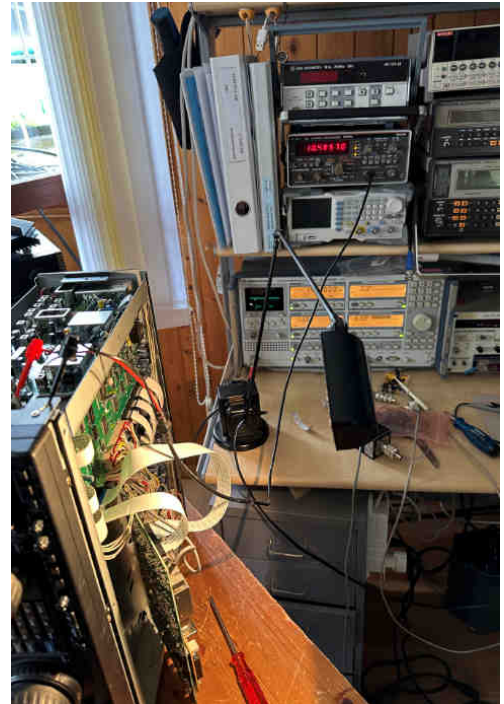
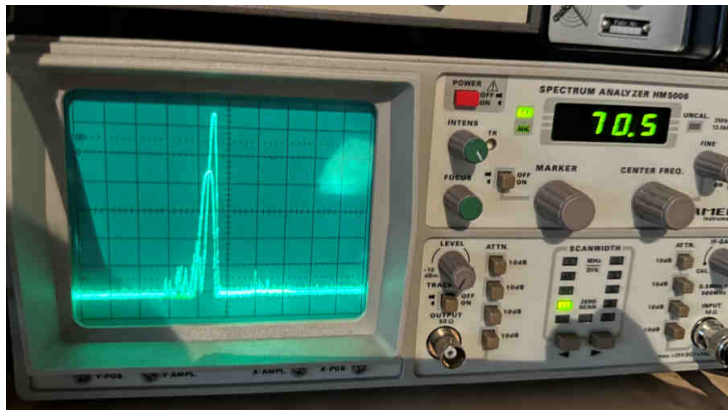
Der Vollständigkeit halber, prüfte ich auch das Eingangssignal an der Buchse J2003 (IF IN), dass der Frequenz der ersten Zwischenfrequenz von 70.455MHz hätte entsprechen sollen. Der Frequenzwert lag zum einen etwas neben dem Sollwert und zum anderen wies dessen Wert und Pegel grosse Schwankungen beim Drehen des VFO-Rades oder beim Wechseln des Filters auf. Dieses Verhalten war am Spektrumanalysator gut zu sehen. Das war also der Grund des Problems!

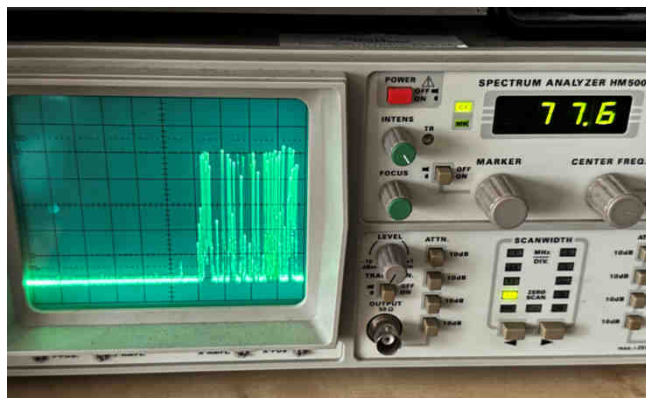
Die Messung des Signals LO01 ergab, wie erwartet den bereits oben beschriebenen starken Jitter-Effekt

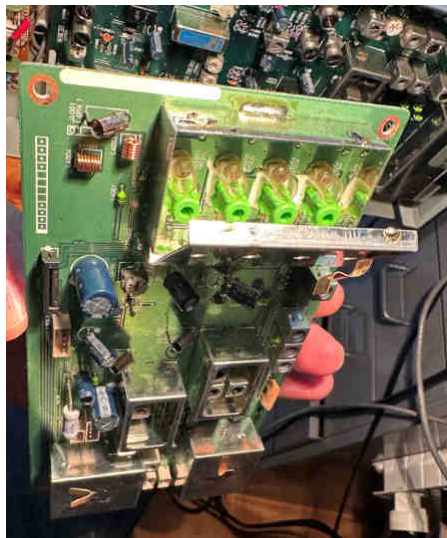
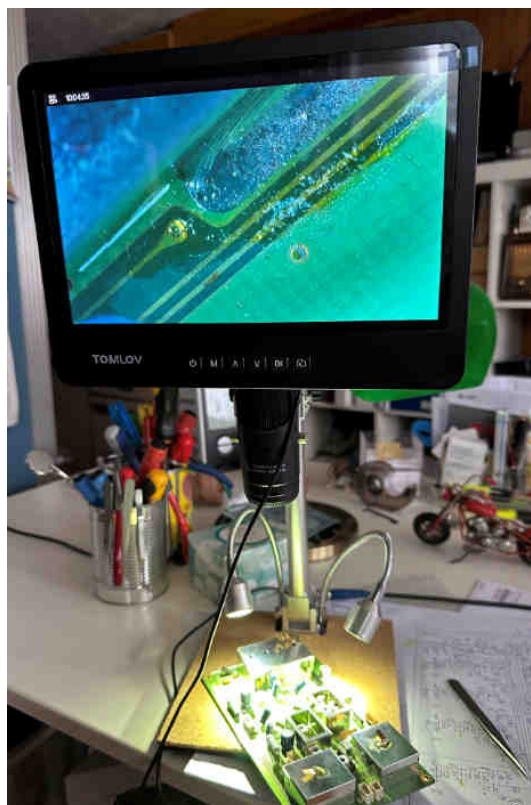
Unter dem Mikroskop versuchte ich allfällige Unterbrüche, Brandstellen oder ausgelaufene Kondensatoren zu lokalisieren. Nebst ein paar verdächtige Lötstellen an einem Mixer-IC stellte ich jedoch nichts Auffallendes fest. Mit dem Multimeter prüfte ich die zahlreichen Dioden. Auch hier nichts Aussergewöhnliches entdeckt. Mit meinem LötKolben und frischem Lötzinn frischte ich die Lötstellen des erwähnten Mixer-ICs auf. Danach baute ich die LOCAL UNIT wieder ein und schloss alle Kabel sorgfältig an. Dabei gab ich besondere Acht auf den richtigen Kontakt der Koaxkabel zu den TMP-Buchsen.
