Gerät: Yaesu FT450D Serie Nr:

Angabe Fehlfunktion: „Sendeleistung nur 3-4 Watt“ Annahme: Endstufe defekt

## 1. Bestandsaufnahme

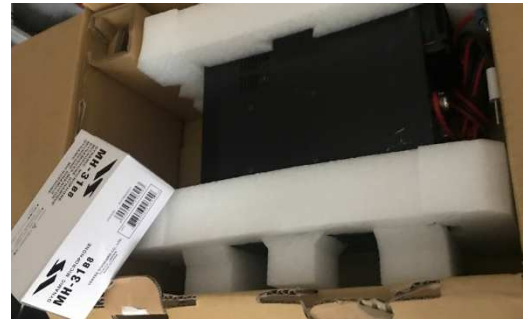
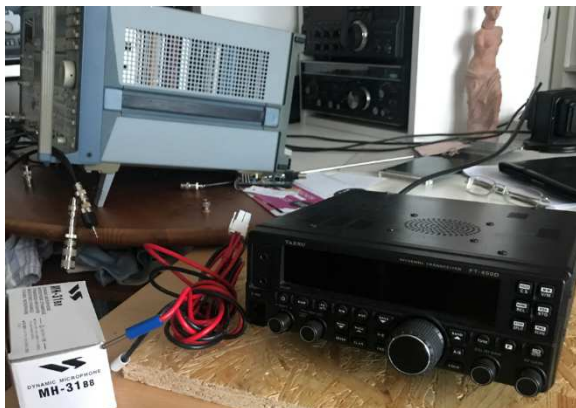
Wie üblich untersuchte ich das Gerät vorerst von aussen mit meinem R&S Communication Tester CMT-54.

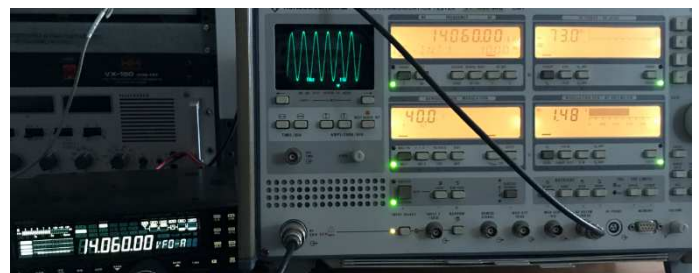
Empfindlichkeit auf 14MHz S9 gemäss Spezifikation (Eingangsspegel -73dbm)

Im Sendemodus AM kommen nur 1.8W Watt aus dem Gerät.

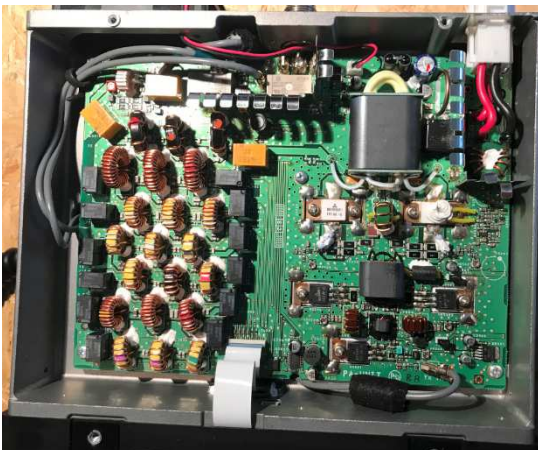
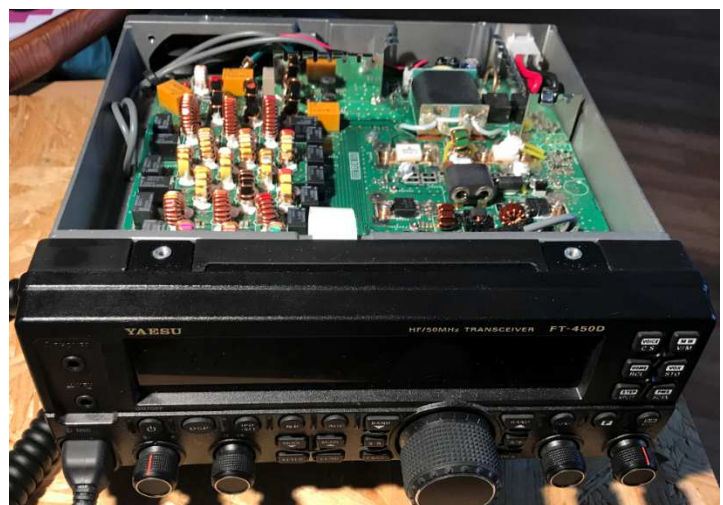
Anders als bei älteren Geräten, sind neue Yaesu-Geräte viel kompakter und servicefreundlicher gebaut.

Das erleichtert die Reparatur spürbar

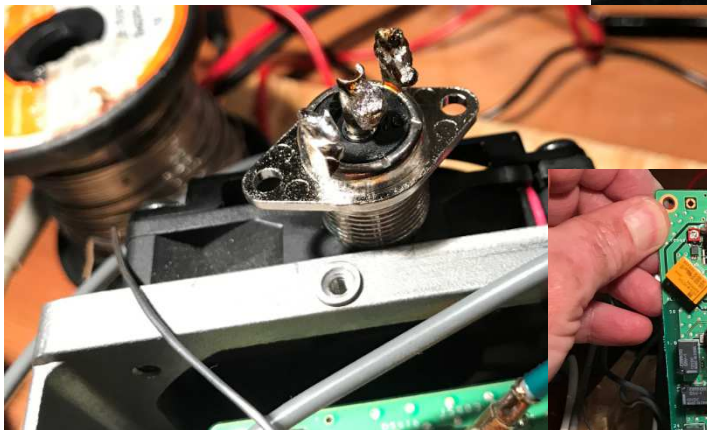
Als erstes musste die Antennenbuchse entlötet und durch das Loch entfernt werden. Die Lötstellen waren ziemlich massiv und der LötKolben mit der dicken Lötspitze musste her. Nun waren die Schrauben an der

Reihe. Die 7 Hauptschrauben waren schnell gelöst. Nun galt es, die Schrauben zur Befestigung der Vor- und Endstufentransistoren zu lösen. Diese sorgen dafür, dass die Transistoren mechanisch fixen Kontakt zum Gehäuse haben und diesen als Kühlkörper nutzen.
