Gerät: Yaesu FT818ND Serie Nr:

Angabe Fehlfunktion: „Gerät lässt sich nicht mehr einschalten“

1. Bestandsaufnahme

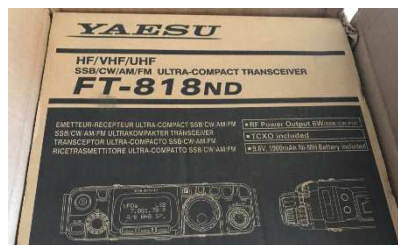
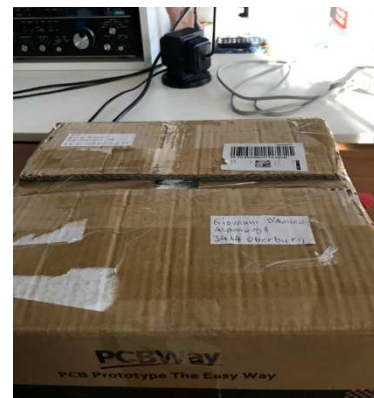
Das Gerät ist sehr gut verpackt mit der Post angeliefert worden. Mikrofon war nicht dabei (Auf dem Schiff vergessen...)

Gerät war in einem guten optischen Zustand.

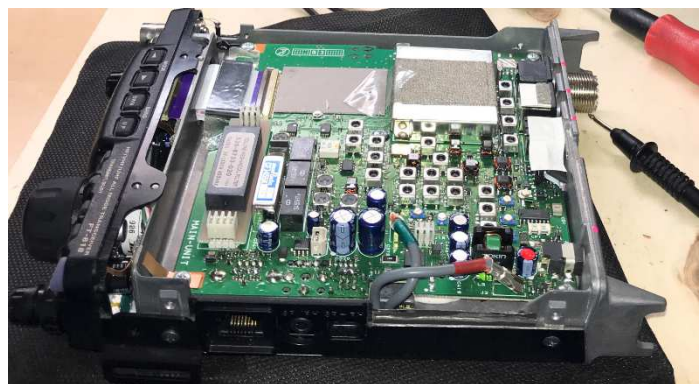
Die obere Abdeckung ist mir dem lösen von 7 Schrauben weg und man erhält vollen Einblick auf die Haupt-Platine (Main Unit) des Gerätes. Ein Wunderwerk der Miniaturisierung offenbart sich vor meinen Augen.

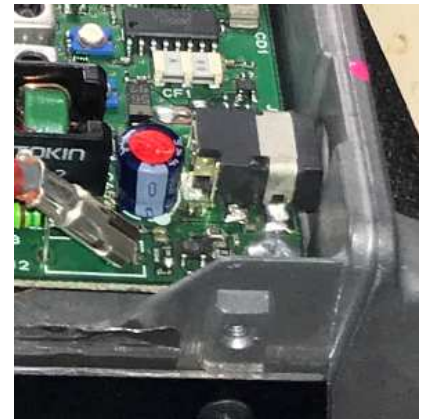
Ich richtete als erstes den Blick auf die DC-Buchse, die direkt auf der Platine gelötet ist

Diese Buchse ist als SMD-Teil konzipiert und mit 5 Lötstellen direkt auf der Printplatte festgelötet.

Die Lötstellen sehen sauber aus.

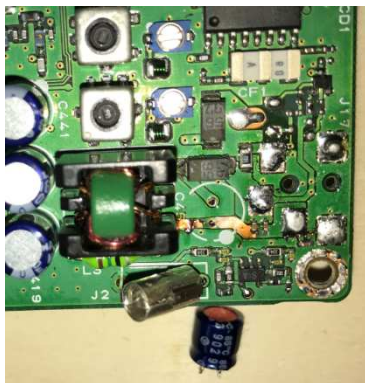
Die Platine (Main Unit) liegt jetzt frei auf dem Arbeitstisch und der grosse ElKo kann mit Lötkolbe und Saugpumpe entfernt werden.

Der Leiterbahnunterbruch ist auf diesem Bild ganz klar zu erkennen.

Die Reparatur des Unterbruchs kann nun angegangen werden. Dazu lege ich ein Stück Silberdraht über den Unterbruch und löte es an beiden Enden der Bruchstelle.

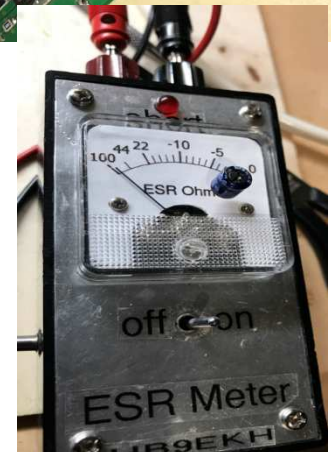
Das Ohmmeter bestätigt die gelungene Reparatur der Leiterbahn. Bevor der ElKo wieder eingelötet wird, unterzog ich ihn einer ESR-Messung. Dazu verwendete ich mein eigens dafür gebautes ESR-Messgerät. Das Originalprojekt dieses Gerätes stammt aus einer italienischen Fachzeitschrift namens Nuova Elettronica und wurde in den frühen 80-ern veröffentlicht. Die Schaltung ist einfach aber genial.

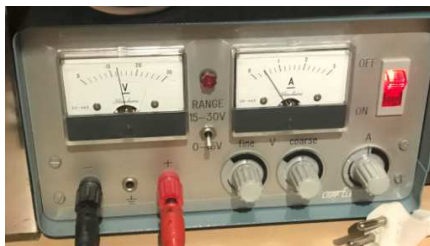
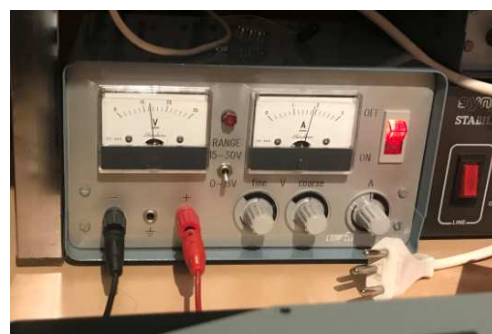
Die Stromaufnahme bei voller Leistung beträgt knapp 2A. Beim reinen Empfang ca. 400mA.
