Datum: September 2020

## Ausgangslage

Das Gerät ist im Modus NFM (Schmalband-FM) taub.

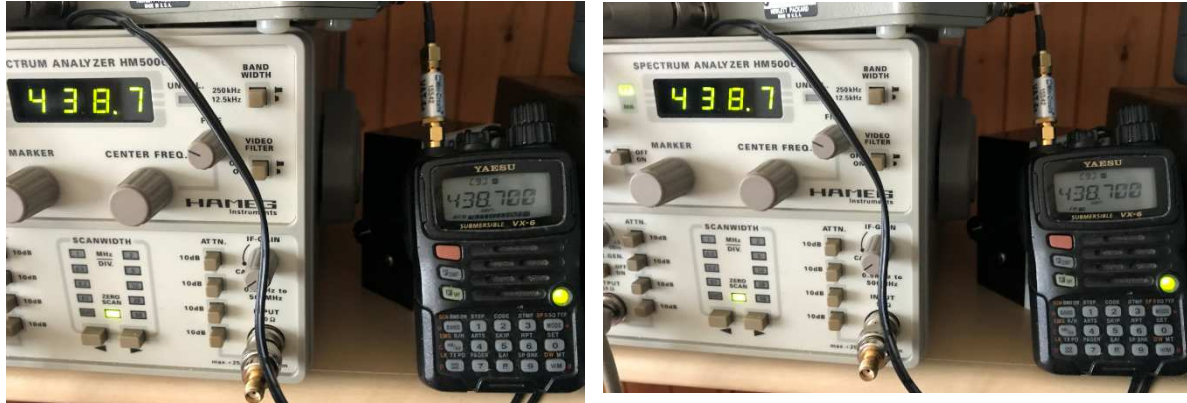
Wide FM → S-Meter voll am Anschlag    NFM → Kaum Empfang...

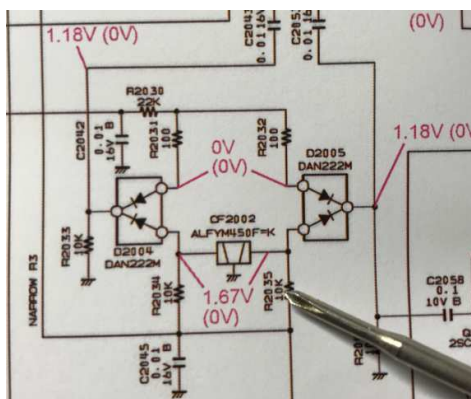
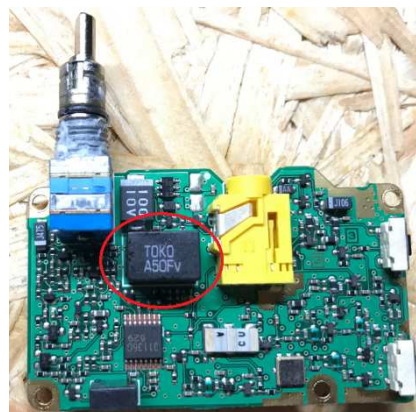
Dieses Problem ist allgemein bekannt und betrifft angeblich die VX6 und VX7-Modelle dieses Gerätes. Die Entwickler haben offensichtlich die Empfehlung im Datenblatt des eingesetzten 450kHz-Keramik-Filters nicht befolgt. Da steht nämlich, man solle am Ausgang des Filters keine DC-Spannung anlegen.

*Note: To avoid potential problems, connect the output to an IF amplifier through a DC cut capacitor.*

*Avoid applying a direct current to output end of the ceramic filters (between  $\infty$  and  $\neq -\emptyset$ ).*

Der verwendete Filter stammt aus dem Hause TOKO und trägt die Bezeichnung TOKO A50Fv.

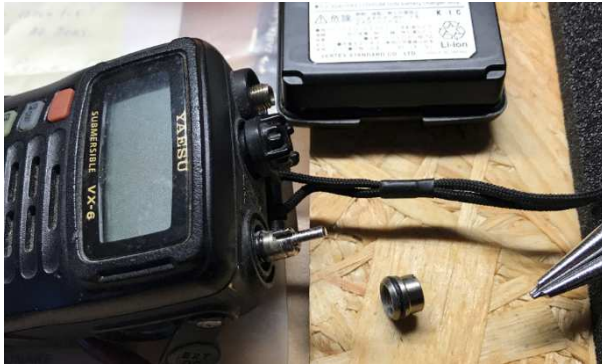
Das Gerät lässt sich recht einfach öffnen. Zuerst zieht man die Knöpfe der Lautstärkenregelung und der Frequenzeinstellung mit etwa Kraft einfach aus der Potentiometerachse. Dann schraubt man die Ringmutter des Lautstärkepotentiometers mit Hilfe einer Spitzenzange aus. Beim vorliegenden Gerät fehlt die Ringmutter an der Antennenbuchse (RA0653600)

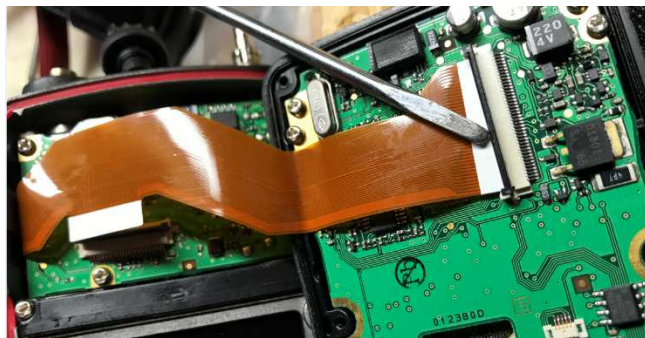
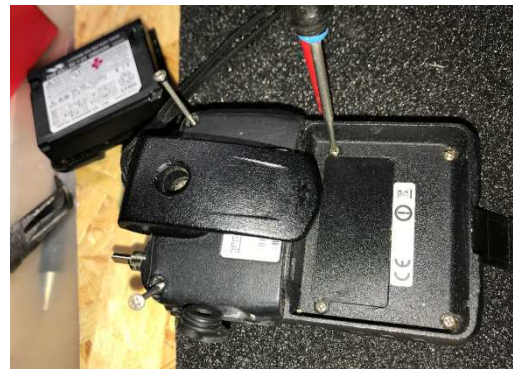
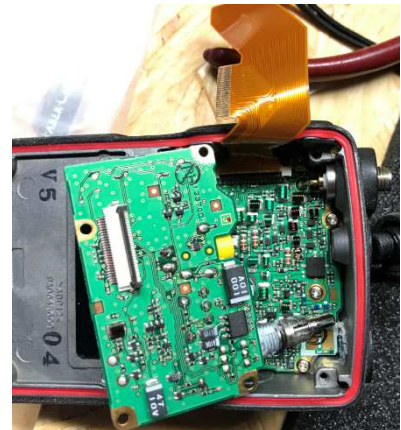
Auf der Rückseite sind 6 Schrauben zu lösen. Danach können die 2 Gehäusehälften auseinander geklappt werden. Vorsicht ist beim Flachbandkabel, der die unterschiedlichen Platinen verbindet, geboten.

Am besten löst man das Kabel vom Stecker. Man klappt einfach die weiße Lasche leicht nach oben auf. Das gelingt mit Hilfe eines kleinen Schraubenziehers sehr gut.

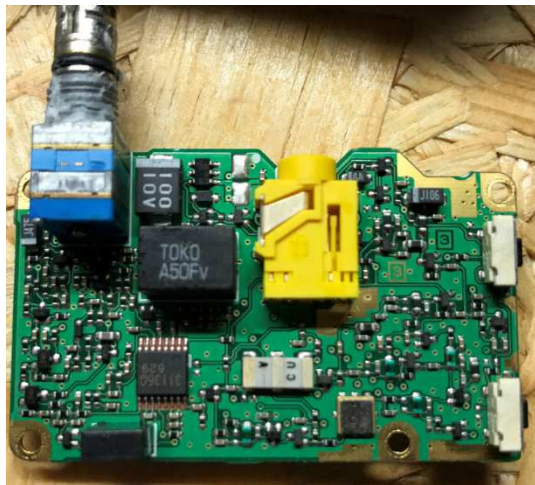
Die Platine liegt nun frei und man hat freien Zugang zum defekten Filter

Da die meisten Pins des Filters an die Massefläche der Printplatte gelötet sind und diese die Wärme des LötKolbens schnell ableitet, ist empfehlenswert, einen etwas leistungsstärkeren LötKolben mit einer breiteren Spitze zu verwenden. Sauglitze und Pumpe können abwechslungsweise zum entlöten der Filterstifte verwendet werden. Grosse Sorgfalt ist wegen den benachbarten SMD Teilen zu anzuwenden, denn diese könnten von der Lötspitze beschädigt oder ebenfalls ungewollt von der Printplatte gelöst werden.

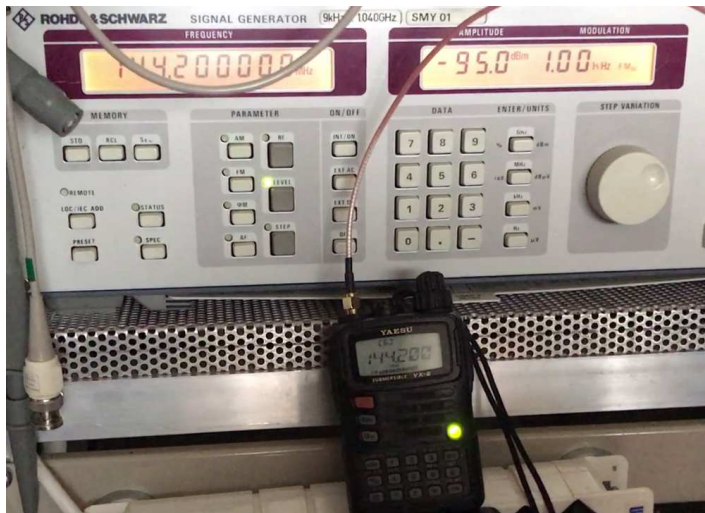
Der Test am Signalgenerator bestätigt die erfolgreiche Reparatur. Bei -95dBm Eingangssignal, gibt der S-Meter einen schönen Signalpegel wieder. Auch ist der 1kHz FM-Ton mit 1kHz Hub laut und klar zu hören.
