Datum: 20.11.2021

Gerät: Zodiac M-244 Serie-Nr: 001195

### 1. Ausgangslage

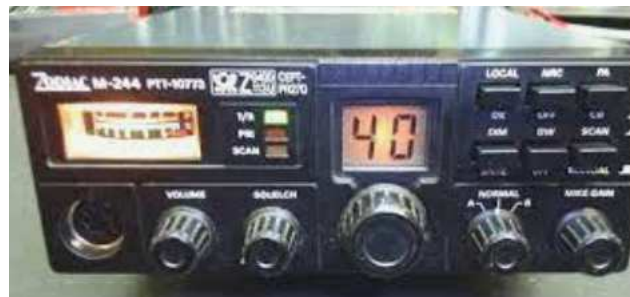
Massimo meinte, bei diesem Gerät sei wohl die Endstufe (PA Transistor) defekt, da überhaupt keine Leistung am Wattmeter zu messen sei.

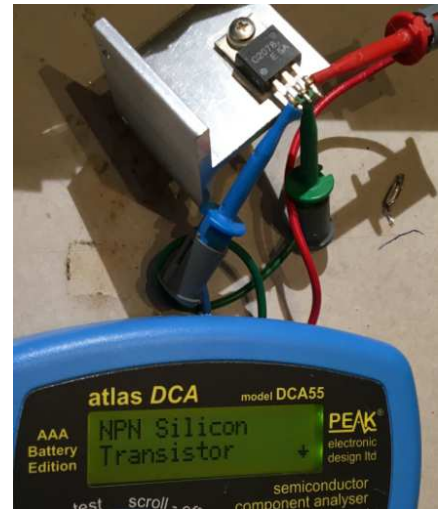
Anschliessend wandte ich mich dem Endstufentransistor Q36, einen 2SC2078, zu. Ich lötete ihn aus der Platine und prüfte dessen Funktionstauglichkeit mit meinem Prüfgerät Atlas DCA-55. Die Messung ergab, dass dieser Transistor intakt war. Dasselbe Ergebnis lieferte die Prüfung des Treibertransistors Q35, einen 2SC2036.

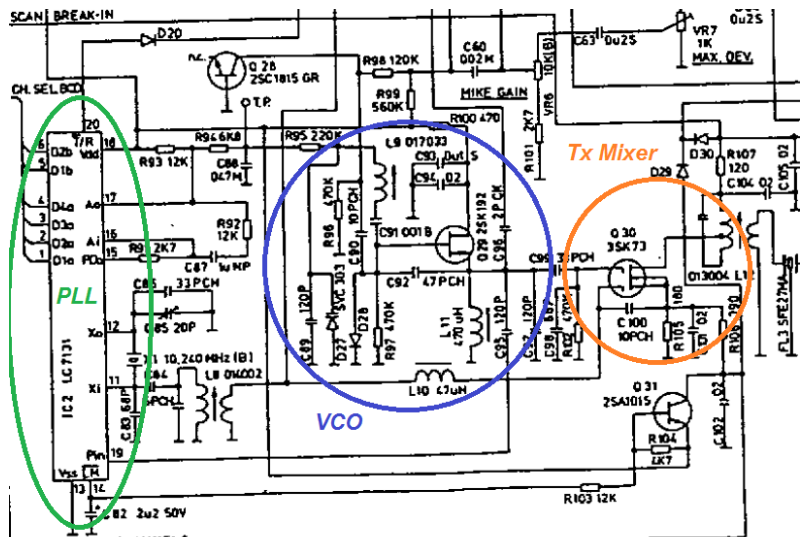
Mit dem KO und dem Spektrum-Analysator prüfte ich kurz, ob die Frequenz 10.24MHz vorhanden war. Dem war so. Der Transistor Q30 hat die Aufgabe, die 10.24MHz mit dem VCO-Signal zu mischen. Als Mischprodukt resultiert u.A. die effektive Sendefrequenz, die durch weitere Transistoren und Übertrager verstärkt und gefiltert wird, bis zum Endstufentransistor Q36.

An den Gates von Q36 konnte ich die erwarteten Signale messen. Am Drain war jedoch nichts Brauchbares auszumachen. Um die unterschiedlichen Stufen bei der Messung mit einer Sonde nicht zu beeinflussen, nutzte ich in dieser Phase eine selbstgebastelte Magnetfeld-Sonde. Ich habe diese Messtechnik seit Kurzem experimentiert und bin über die Ergebnisse sehr begeistert. Diese Technik ermöglicht mit wenig Aufwand eine erste grobe Fehlerlokalisierung. Sobald man damit die ungefähre Fehler-Stelle lokalisiert hat, kann man mit präziseren Messungen weitere Untersuchungen anstellen. Eine zweckmässige Kombination beider Messmethoden führt schlussendlich zu einer effizienten Fehlerlokalisierung und Fehlerbehebung.

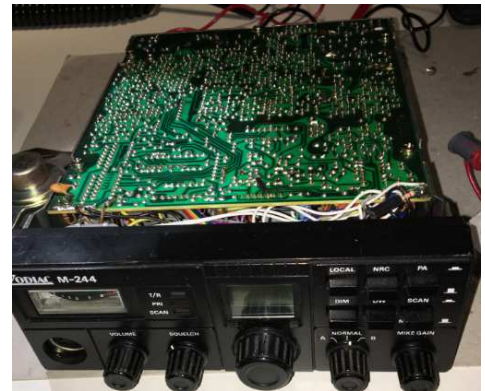
Ich untersuchte unter der Lupe die Lötstellen im Bereich der Transistoren Q32-Q36 und der Übertrager L12-L20. Diese sahen zum Teil nicht mehr sehr schön aus. Ich lötete viele Stellen mit frischem Lötzinn nach. Nach dieser Lötarbeit, konnte ich beim Drücken der PTT-Taste am Mikrofon zum ersten Mal etwas HF-Leistung messen.
