Eigner: Massimo

Datum: 08.11.2021

Gerät: Albrecht AE5890 EU Serie-Nr:

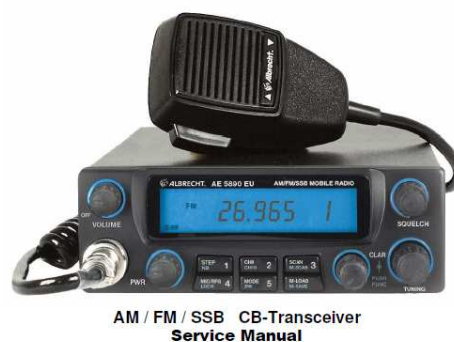
Marco brachte das Gerät persönlich vorbei. Er meinte, das Gerät hätte er geschenkt bekommen. Da, der Empfänger taub zu sein schien, versuchte er das Gerät gemäss Anleitung abzugleichen. Der Sender lieferte genügend Ausgangsleistung. Plötzlich liess sich der Transceiver nicht mehr einschalten. Beim Einschaltversuch zog der Transceiver satte 3A und die Spannung fiel zusammen.

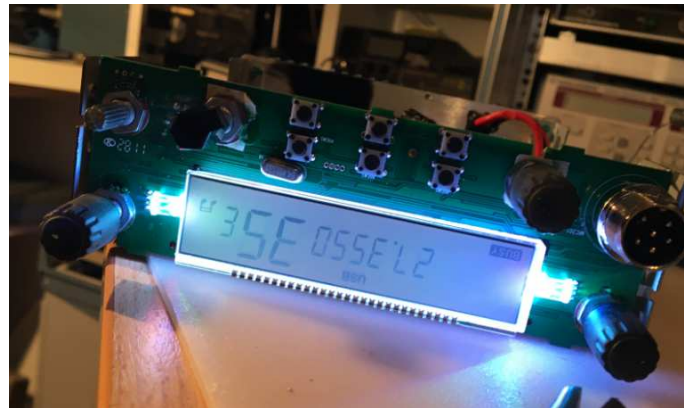
Nach dem Einbau des neuen Transistors kam der spannende Moment. Ob der Kurzschluss nun weg sei? Jawohl! Der Transceiver meldete sich mit einem klaren Biep-Ton und liess sich ordnungsgemäss einschalten. Die Frequenzanzeige war korrekt und sämtliche Bedienelemente auf der Frontplatte zeigten eine plausible Reaktion.
