**Eigner: Gerald**

**Datum: 11.12.2021**

**Gerät: Yaesu FT-902DM Serie-Nr: 240433**

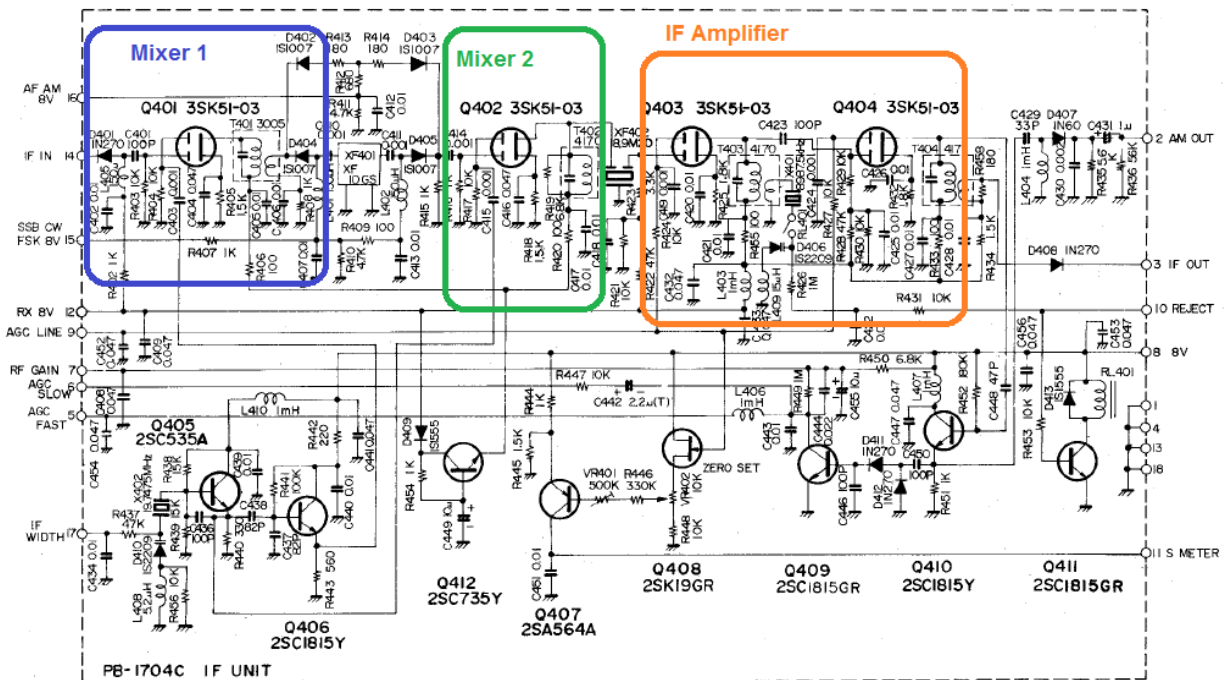
### 3. Analyse der IF-Unit

Wie bereits oben erwähnt kommt durch Pin14 der Steckbuchse das RF-Signal hinein. Dieses wird 2-mal auf die Zwischenfrequenz von 8.9MHz herunter gemischt und dann verstärkt (IF Amplifier). Die Kombination von 2 Mischstufen (Mixer 1 und Mixer 2) ermöglichen die Filterbandbreite innerhalb gewissen Grenzen zu verändert (Knopf Width am Geräte-Panel). Auf dieser Einheit findet auch die AM-Signal-Demodulation statt (D407). Für AM- und FM-Signale wird der Filter XF401 durch Vorspannen der Dioden D402 und D403 mit dem Signal am Pin 8 der Steckbuchse überbrückt. Dieser wird nur für SSB, CW und FSK-Signale durchlaufen (Steuerung von D404 und D405 über Pin 15 der Steckbuchse).

Beim genauen Hinsehen unter dem Vergrößerungsglas stellte ich fest, dass ein paar Lötstellen recht fragwürdig aussahen. Ich lötete diese Stellen nach. Die Störung war aber immer noch nicht weg. Beim Messen der der Kathode von D405 mit dem Oszilloskop merkte ich das beim Berühren dieser Stelle mit der Sonde, das Knacken zeitweise verschwand. Erneut untersuchte ich die Platine unter der Lupe und mir fiel auf, dass D405 in Wirklichkeit aus 2 Dioden in Serie bestand. Bei einer dieser Diode, schien mir, der Anschluss lose zu sein. Beim Versuch, diese Diode aus der Platine zu lösen kam die Bestätigung, diese in der Tat physisch defekt war.

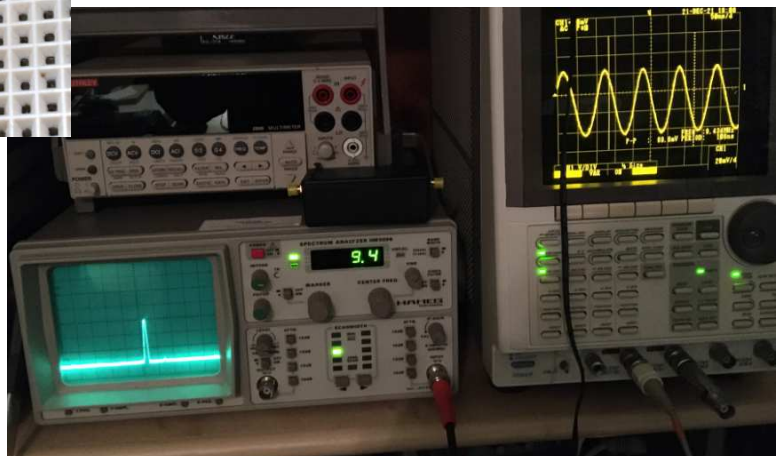
Ich entfernte alle Elemente des Oszillators und baute diesen auf einer Experimentierplatte ausserhalb des Transceivers auf. Dadurch konnte ich exakte Messungen durchführen ohne Kurzschlüsse und Schäden der FM Unit zu riskieren. Ich stellte fest, dass der Oszillator

(Colpitts) sehr empfindlich auf die Versorgungsspannung reagierte. Aufbauend auf diese Erkenntnis, prüfte ich die Spannungsversorgung auf der FM Unit und stellte auch hier im Bereich von Pin 4 des Steckers (FM 8V) kalte Lötstellen fest. Nachdem ich diese ausbesserte und wieder alles zusammen baute, war

das Signal 9.4425MHz stabil und sauber am Spektrumanalyzer und am Oszilloskop messbar. Auch erklang nun das FM-Modulierte 1kHz-Signal, vom Testsender herkommend, laut und klar aus dem Lautsprecher.

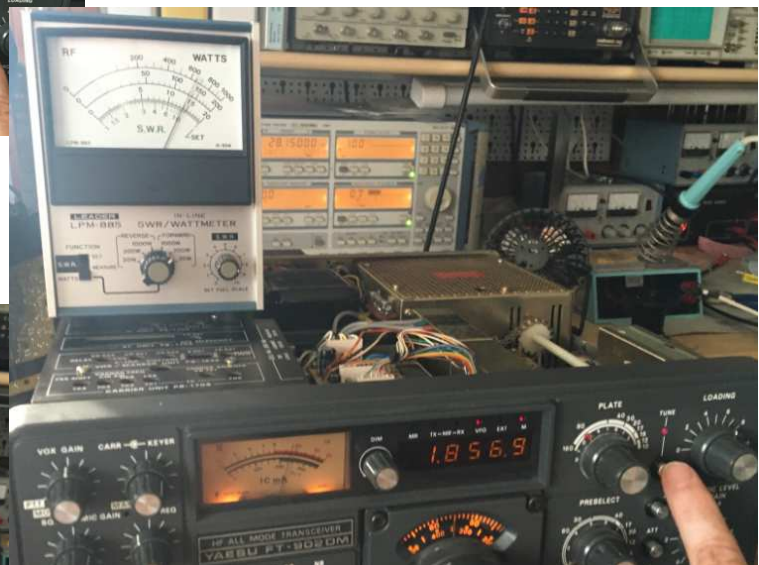
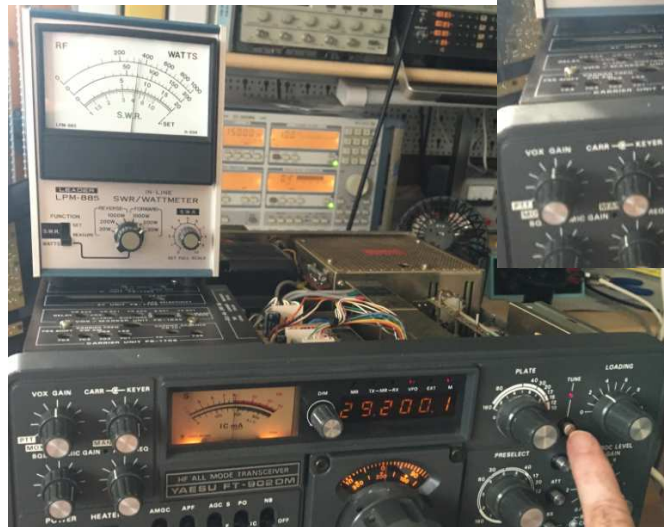
Die Ausgangsleistungen lagen zwischen 80W in den oberen Bändern und 140W auf 160m. Auf 20m betrug diese rund 100W. Das deckt sich mit den Spezifikationen.

## TRANSMITTER SECTION

RF output power:

AM/FM/FSK: ~40 W (80 W DC input)  
SSB/CW: ~100 W (180 W input)
