**Eigner: Dani**

**Datum: 23.10.2021**

**Gerät: ISAM CB-800 Serie-Nr:**

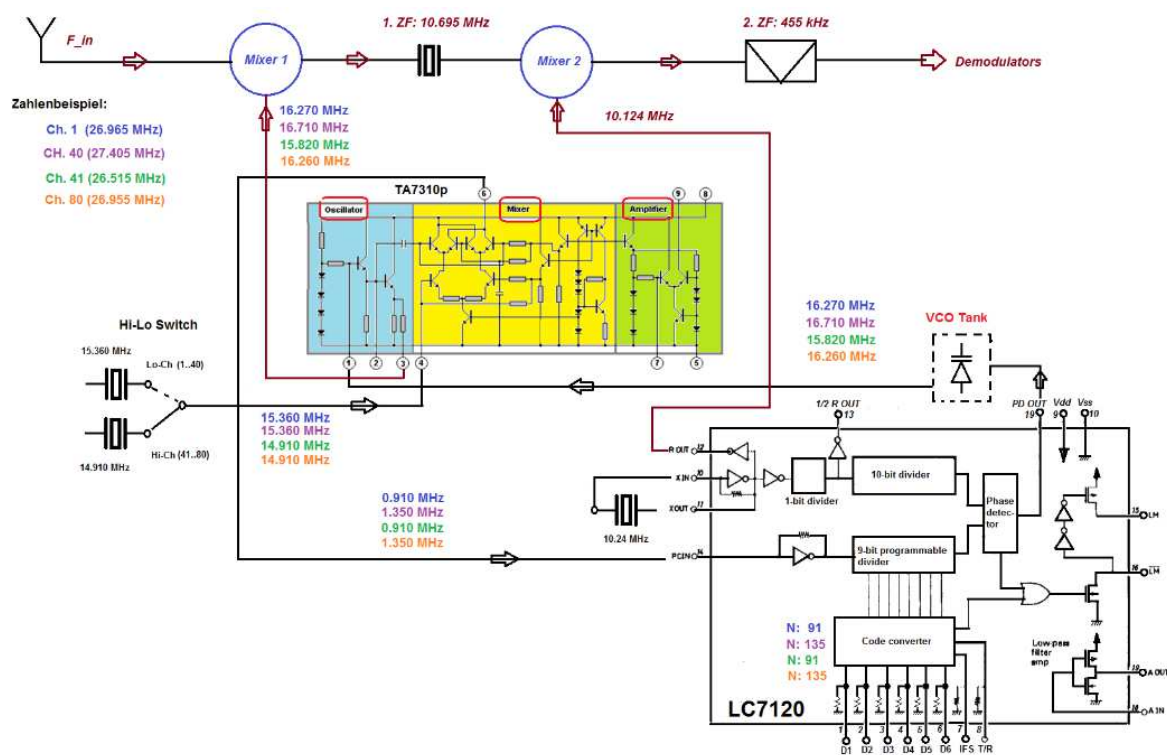
Zusammen bilden diese 2 ICs eine PLL-Schaltung. Dabei spielt der TA7310p die Funktion eines VCO und eines Frequenzmischers. Da das zu reparierende Gerät Empfangsseitig ein paar Hundert Herz daneben lag, musste ich mich mit der verwendeten PLL-Schaltung vertraut machen. Dazu fertigte ich folgendes Bild, welches alle wichtige Teile dieser Schaltung verdeutlicht.

Wie ich später feststellte, liegt bei diesem Gerät Kanal 1 auf 26.515 Mhz, Kanal 40 auf 26.955 MHz, Kanal 41 auf 26.965 MHz und Kanal 80 auf 27.405 MHz. Die meisten CB-Funkgeräte nutzen eine ähnliche PLL-Schaltung. Auf dem Markt gibt es weitere ICs von anderen Herstellern, die sich von denjenigen in diesem Gerät unterscheiden können, deren Grundfunktion bleibt jedoch gleich. Auch die beiden Zwischenfrequenzen 10.639MHz und 455kHz scheinen sich bei den meisten Geräten als Standard durchgesetzt zu haben. Ein sehr empfehlenswertes Buch mit vielen Erläuterungen zur PLL-Schaltungstechnik in den CB-Funkgeräten ist „The CB PLL
