Kunde: Marc

Datum: 30.5.2021

Gerät: Motorola URC-200 Serie Nr:

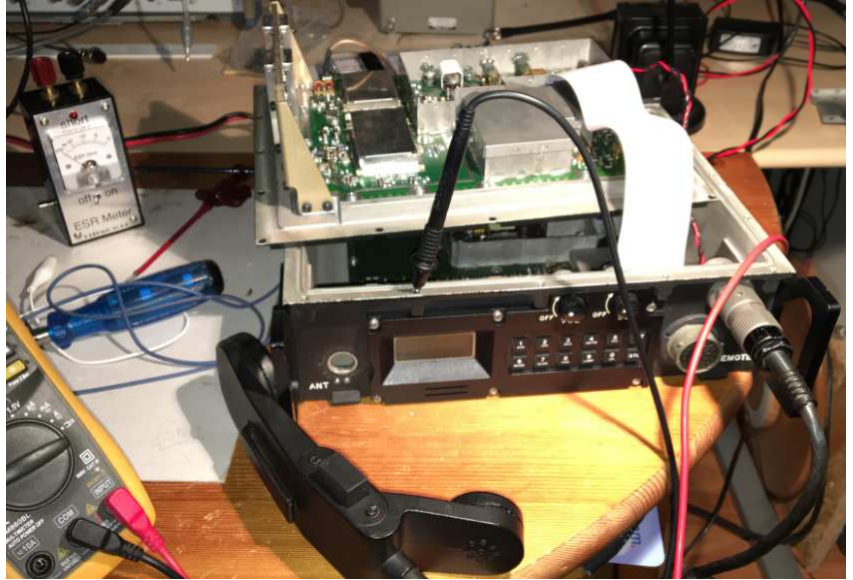
Die 2 Gehäusenhälften sind elektrisch mit einem 60-Poligen Flachband-Kabel zusammen verbunden. An der oberen und unteren Gehäusendeckel ist je eine doppelseitige Platine fixiert. Die 2 Gehäuseteile lassen sich gut nebeneinander legen. So dass eine Reparatur nicht unnötig verkompliziert wird.

Beim genaue hinschauen, merkte ich, dass im Bereich der Endstufe eine Schraube los war. Es handelte sich um eine der 4 Torx-Schrauben zur Befestigung der Endstufentransistoren am Gehäuse. Offenbar hatte jemand schon vor mir eine Reparatur gewagt, und am Schluss die Schraube einfach frei im Gehäuse gelassen.

Angesichts der vielen Spannung, u.A. 24V und 70V, hätte dies zu einem sehr spektakulären Kurzschluss führen können. Glück gehabt! Nachdem ich das mit der Schraube in Ordnung gebracht habe, versuchte ich das Gerät unter Speisung erneut einzuschalten. Leider, wieder erfolglos.

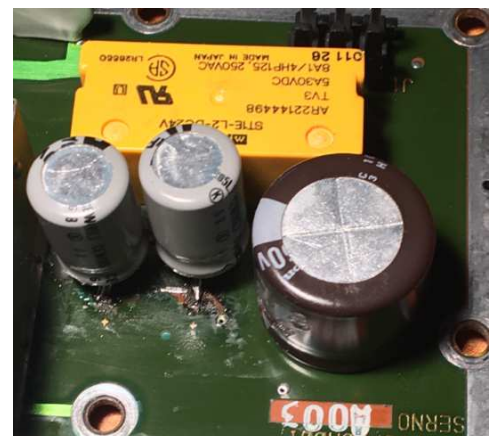
Nun konnte ich mich selber überzeugen, was an dem Gerät nicht gute war. In der Tat kam bei Drücken der PTT-Taste keine Leistung aus dem Transceiver. Der URC-200 kennt, abhängig von der Modulationsart, 3 Leistungsstufen (0,1W, 5W und 10W). Die Nadel des Wattmeters machte überhaupt keine Bewegung.

Ich ersetze die alten 22uF 50V Elkos durch zwei neue 33uF 50V Kondensatoren. Danach liess sich das Gerät einschalten und alle erforderlichen Spannungen waren nun vorhanden.
