Reparatur eines Rohde und Schwarz – Panorama-Adapter EZP für den UHF/VHF – Empfängers ESM 2

Datum: Januar 2019

Serien-Nummer: 255.0017.07 F Nr. 320 248/125

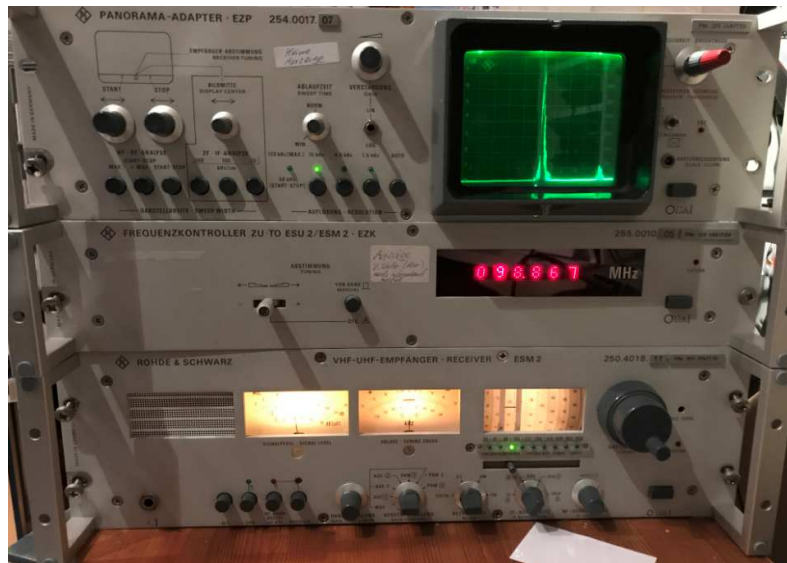
Das Gerät funktionierte jeweils während ein paar Minuten, die Anzeige (CRT) erlischt dann plötzlich. Nach dem Ausschalten (Power-Off), ca. 20 Sekunden Wartezeit und anschliessend Einschalten (Power-On) des Gerätes, ging das ganze wieder von vorne an.

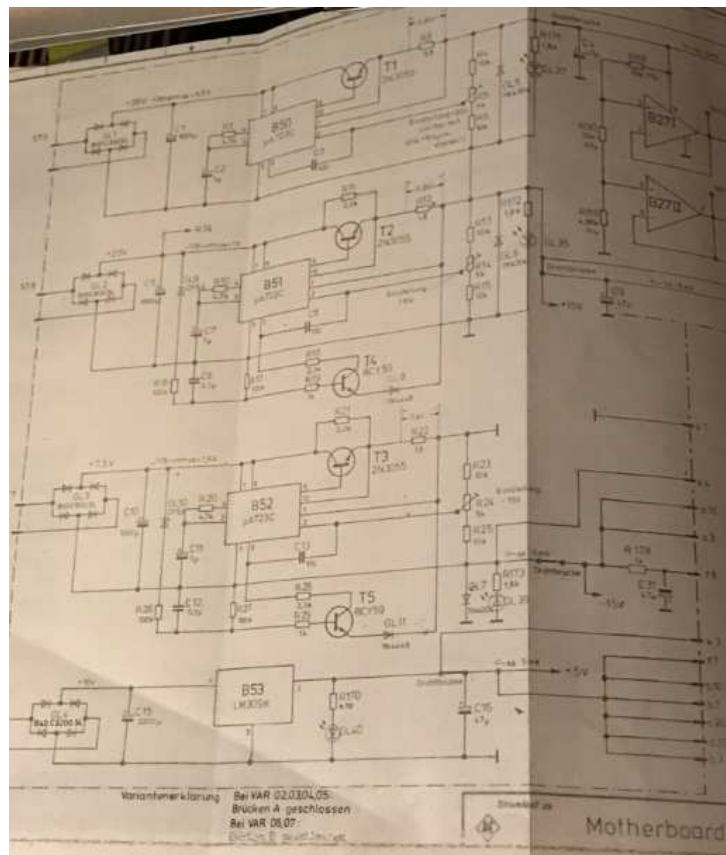
In der Tat, Nach Ausfall der Anzeige (CRT) erlischt die LED GL39, welche die Spannung -12V am Ausgang des Reglers B52 anzeigte. Eine Spannungsmessung an der entsprechenden Drahtbrücke, bestätigte den Ausfall dieser Spannung (Wert beinahe 0V).

Die erste Idee war, dass der Baustein B52 (uA723c/LM723C) defekt sein könnte. Ich besorgte mir das Datenblatt dieses Bausteins und studierte dessen internen Aufbau und Funktionsweise. Es handelt sich um einen sehr alten Baustein, der offenbar in sehr vielen Geräten anzutreffen ist. Der LM723 eignet sich hervorragend, sowohl um regelbare als auch fixe Spannungen zu generieren. Ohne Beschaltung von externen Leistungstransistoren, kann am Ausgang einen maximalen Strom von 150mA liefern. Die einstellbare geregelte Ausgangs-Spannung kann im Bereich 2V-37V eingestellt werden. Der LM723 verfügt zudem über eine interne Schaltung, um den maximalen Kurzschluss-Strom einstellen zu können. Durch geeignete externe Beschaltung lässt sich sowohl die maximale Stromstärke bis 10A einstellen und bei Bedarf die Ausgangsspannung gänzlich „abstellen“.
