Kunde:
Datum: 04.11.2020
Gerät: Elecraft K3 Serie Nr:

Angabe Fehlfunktion: „Kein NF-Signal aus der vorderen Phones-Buchse“

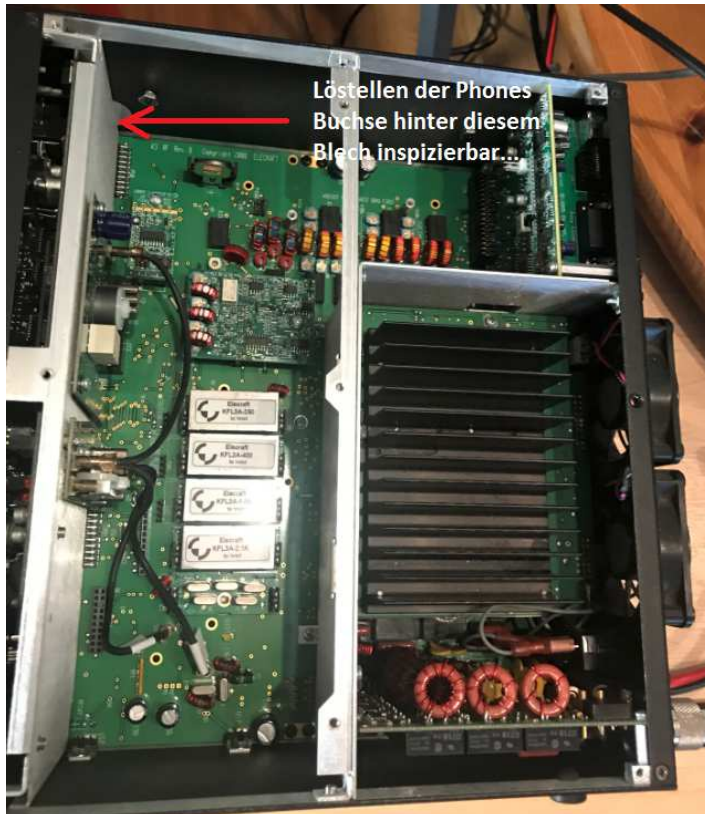
2. Inneninspektion (optisch)

Wie bei Elecraft üblich, ist der Aufbau des K3 sehr modular und übersichtlich. Die Gehäuseteile lassen sich gezielt öffnen. Der Verdacht auf einen Wackelkontakt der Phones-Buchse machte sich in meinem Kopf breit. Ich dachte, vielleicht hätten sich die Lötstellen der Verbindungskabel gelöst. Leider ist die vordere Buchse direkt an einer Platine gelötet und dies über eine Ausparung durch mehreren Platinen hindurch. Zudem ist die Sicht auf die Lötstellen durch ein Alu Blech gedeckt. Also wohl oder übel, mussten zur weiteren Untersuchung, einige Teile aus dem Chassis entfernt werden.

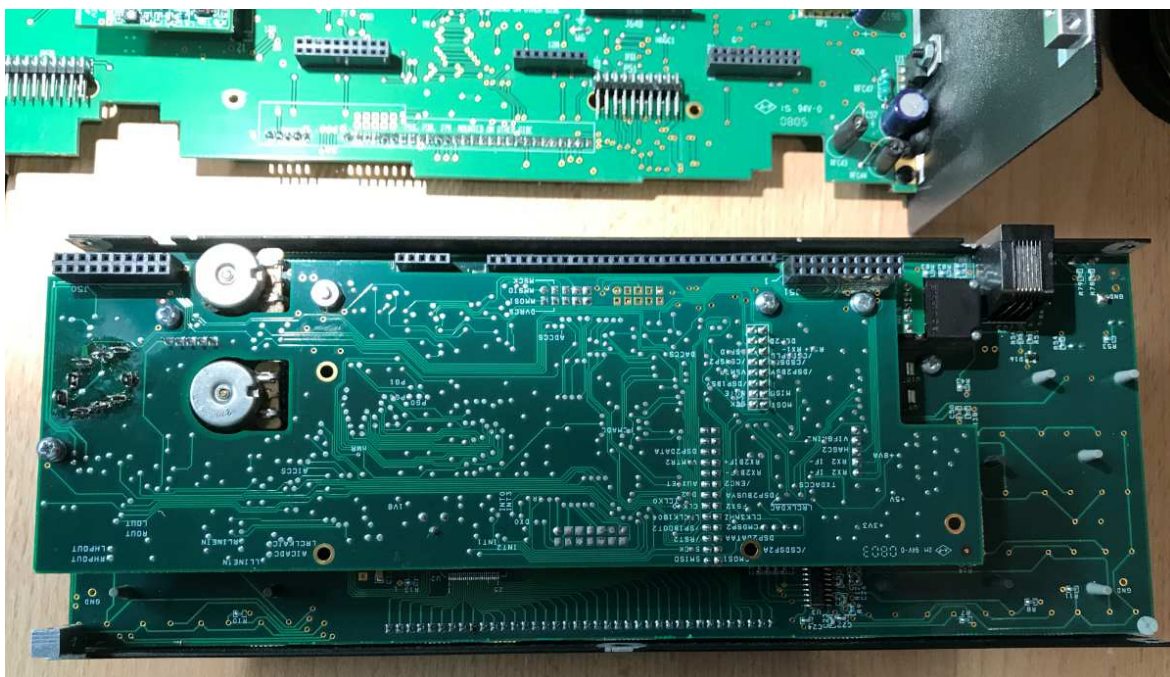
Als nächstes war die Trennung des gesamten Frontteil von der Hauptplatine angesagt. Das gelang auf einfache Weise, denn diese ist am Chassis mit ein paar Schrauben befestigt und die Platinen sind untereinander zusammengesteckt

Um die Buchse frei zu bekommen, mussten die 8 Lötstellen abgesaugt werden. Leider stellte ich bald fest, dass dieses Vorhaben nicht so einfach umzusetzen war. Die Schlitzlötlitze, durch die die Kontakte führen, sind sehr eng bemessen und an beiden Printplattenseiten durchkontaktiert. Das Absaugen des Lötzinns entpuppte sich als eine richtige Kapuzinerarbeit. Die relativ massiven Beinchen der Buchse leiteten die Wärme des LötKolbens schnell ab und das Lötzinn festigte sich rasch. Ich musste gleichzeitig mit dem LötKolben die Kontakte erhitzen und mit einem feinen Schraubenzieher das Hebelgesetz anwenden, um die Buchse schrittweise los zu bekommen. Dabei achtete ich ganz gut darauf, die Leiterplatten-Bahnen nicht zu verletzen. Bei dieser Arbeit wäre eine dritte Hand ganz praktisch gewesen...hi

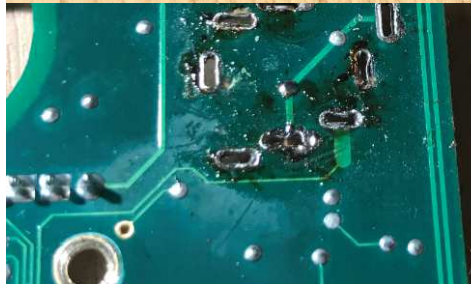
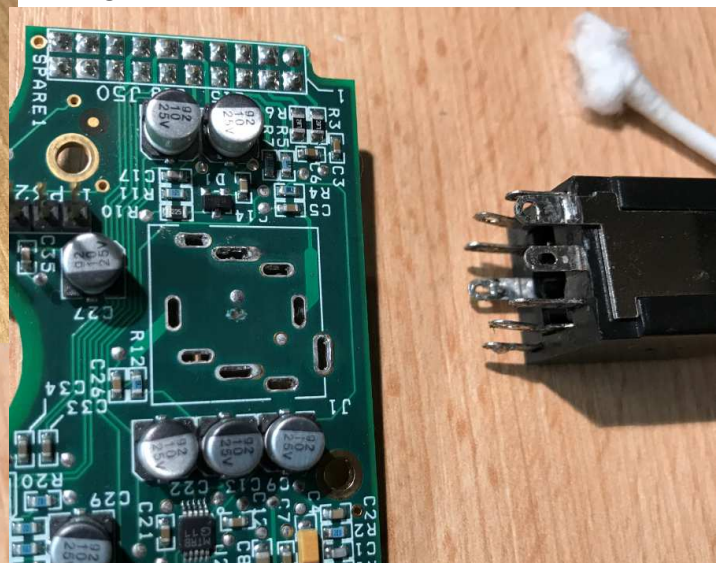
Die Ursache des Wackelkontakts war rasch ermittelt. Das Loch, wodurch der 6.3mm Kopfhörerstecker in das Innere der Buchse gelangt, besitzt einen Kragen mit feinen Lamellen, die den Massenkontakt am Kopfhörerstecker sicherstellen. Diese Lamellen hatten sich mit der Zeit und dem langjährigen Gebrauch, radial vom Zentrum gesehen, ein wenig nach Aussen gebogen und drückten nicht mehr fest an den eingeführten 6.3mm Kopfhörerstecker.

Mit einer Spitzenzange gelang es mir, die Lamellen wieder so nach Innen zusammen zu biegen, dass der mechanische Druck und somit der elektrische Kontakt zum Stecker wieder sichergestellt war. Das löste das Wackelkontaktproblem.

Beim K3 handelt es sich immerhin um ein Gerät, das gerne an DX-Peditions mitgenommen wird. Da sind mechanische Beanspruchungen an der Tagesordnung... Ich nutzte die Gelegenheit, die Kontakte im Inneren der Buchse mit etwas Alkohol zu reinigen.

Reinigen der Lötstellen löstete ich diese sorgfältig.
