**OM: Fabiano, HB9SYO**

**Datum: 25.01.2021**

**Gerät: Icom IC-756 PRO II**

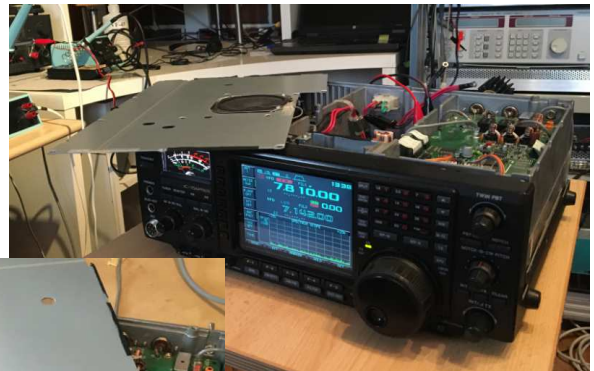
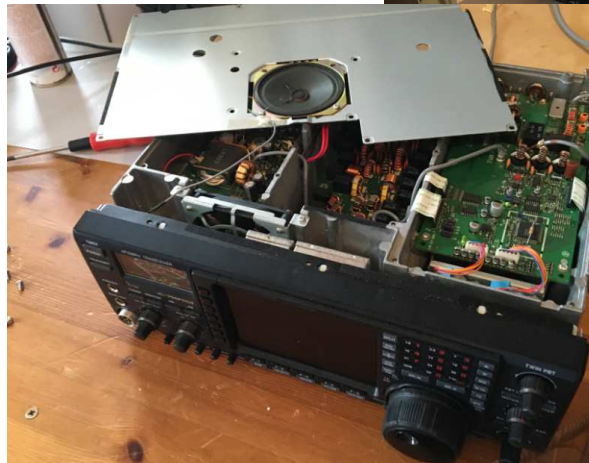
In diesem Fall hatte ich Glück, denn sowohl bei den Endstufen-Transistoren als auch bei den Vorstufen-Transistoren lagen die Spannungen im erwarteten Bereich.

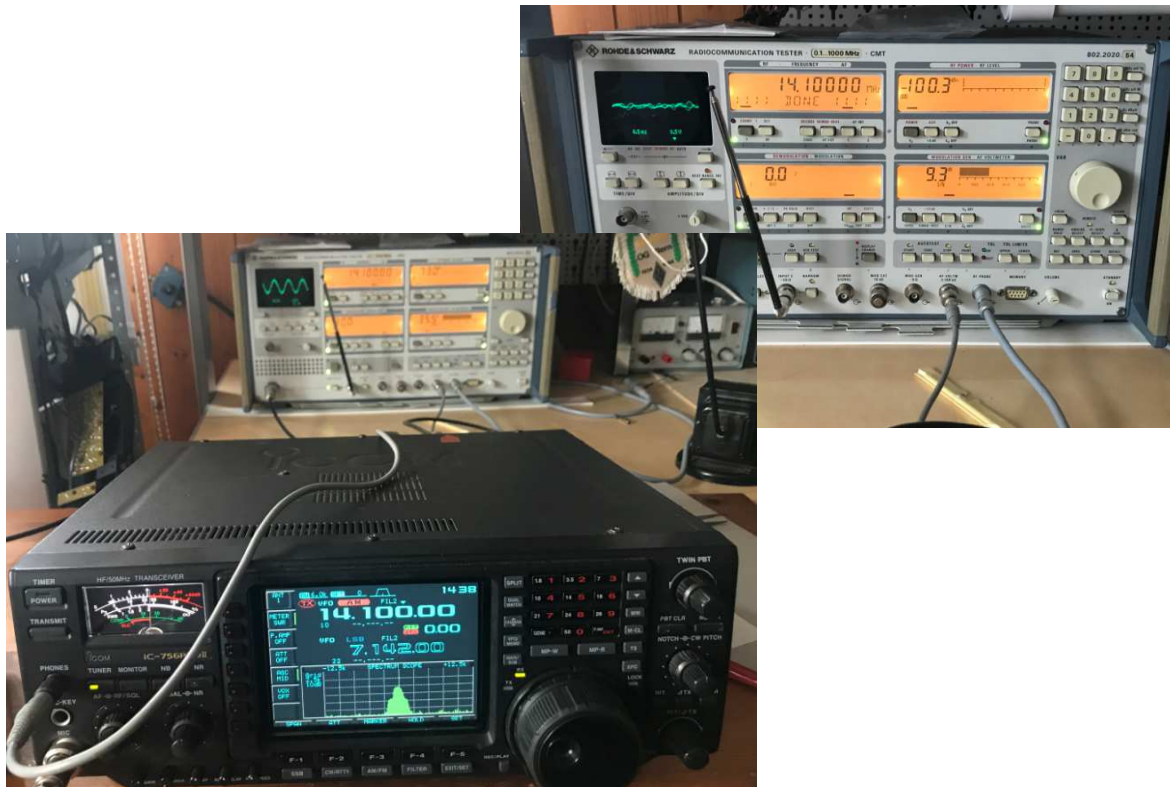
Ein paar Messungen (Empfindlichkeit, S-Meter und Frequenzgenauigkeit) an meinem Rohde&Schwarz Communications Tester (CMT-54) bestätigten den guten Zustand dieses wertvolle Icom-Transceivers.
