Eigner: Heinz

Datum: 06.8.2022

Gerät: Kenwood TS-440S Serie-Nr: RTT/AT/0233

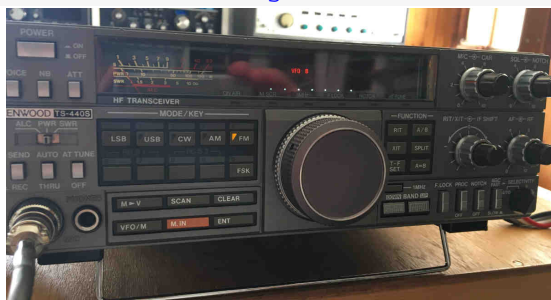
„... Ich habe noch einen weiteren Patienten der nicht alle Dots im Display anzeigt. Wenn Du den VFO-Knopf drehst so erscheinen alle Dots kurzfristig. Empfänger und Sender funktionieren einwandfrei.

Wie bereits von Heinz erkannt, ist das Problem typisch für dieses Gerät. Die Anzeige der „Dots“ am Display ist ein klares Anzeichen, dass eines oder mehrere PLL-Kreise im Gerät nicht erfolgreich einrasten. Die Ursache liegt an der von Kenwood zur mechanischen Stabilisierung verwendeten Paste. Diese Paste wird eben mit den Jahren elektrisch leitend und verändert so im direkten Kontakt zu den Komponenten, deren Eigenschaft, was wiederum dazu führt, dass die Schwingkreise aufhören zu
