Reparatur eines Rohde und Schwarz – Panorama-Adapters EZP für den UHF/VHF – Empfänger ESM 2

Gerät 1

Datum: Januar 2019

Serien-Nummer: 255.0017.07 F Nr. 320 248/125

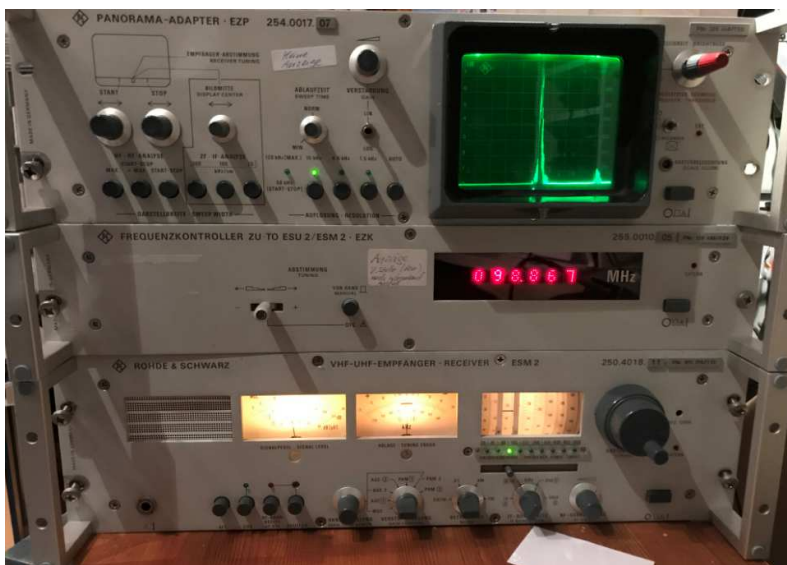
Das Gerät funktionierte jeweils während ein paar Minuten, die Anzeige (CRT) erlosch dann plötzlich. Nach dem Ausschalten (Power-Off), ca. 20 Sekunden Wartezeit und anschliessend neu Einschalten (Power-On) des Gerätes, wiederholte sich das Bild.

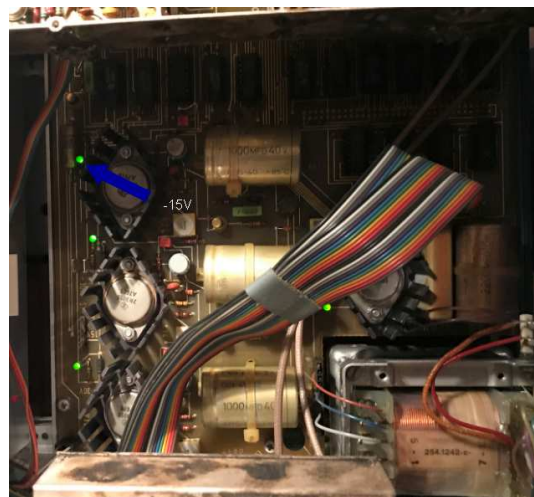
Die korrekte Funktionsweise jedes Spannungsreglers (B50-B53) wird mit jeweils einer grünen LED optisch angezeigt (GL37-GL40)

In der Tat, Nach Ausfall der Anzeige (CRT) erlosch die LED GL39, welche die Spannung -15V am Ausgang des Reglers B52 anzeigt. Eine Spannungsmessung an der entsprechenden Drahtbrücke, bestätigte den Ausfall dieser Spannung (Wert beinahe 0V).
