Kunde: Samuel
 Datum: 10.02.2022
 Gerät: Yaesu FT-897 Serie Nr: 61730120

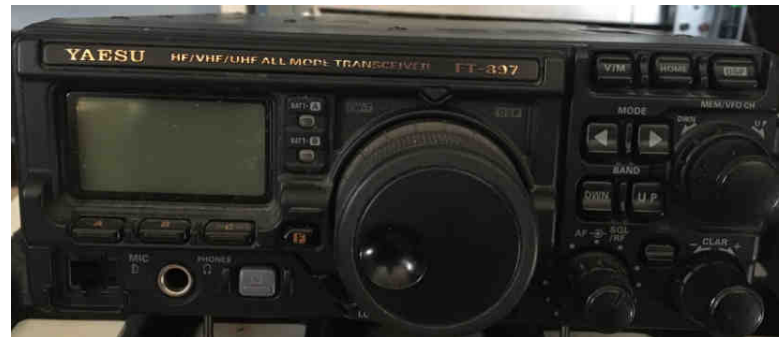
Samuel beichtet, dass dieses Gerät den Speicherinhalt verliert, vor Allem stellt er dies beim Betrieb im Digitalmodus fest.
