Datum: 11.2.2022

Gerät: Yaesu FT-991 Serie-Nr: 6H310191

Reparaturjournal Yaesu FT-991

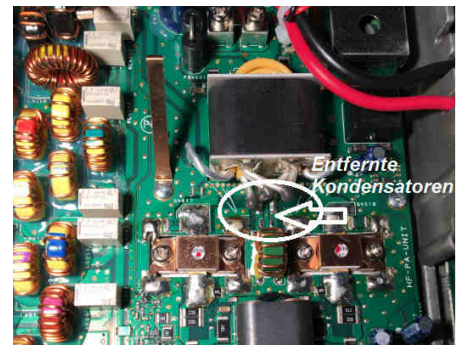
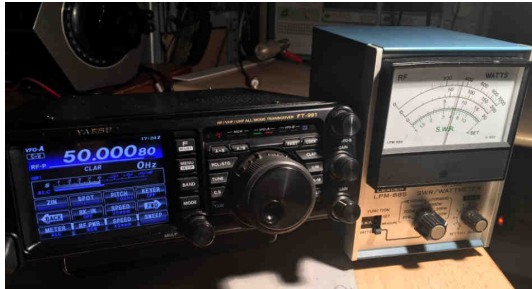
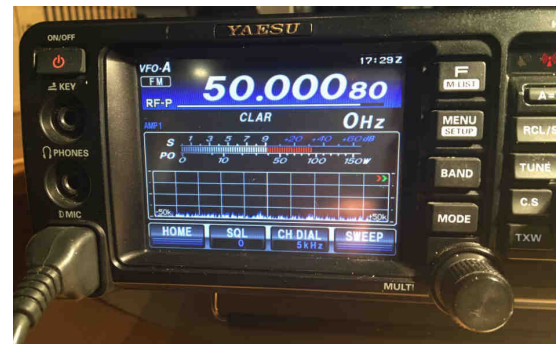
Selbstverständlich prüfte ich danach die Ausgangsleistungen auf allen anderen Frequenzen und, noch viel wichtiger, das Signalspektrum des Ausgangssignals am Antennenanschluss, um sicherzustellen, dass die Dämpfung der Oberwellen im vertretbaren Rahmen geblieben sei. Die Messung hat gezeigt, dass auf dem 6-Meter-Band die 3. Oberwelle bei voller Leistung um 35dB gedämpft wird. Bei 65Watt Ausgangsleistung steigt die

Dämpfung auf 50dB. Also ist sie bei voller Leistung insgesamt etwas schlechter als

spezifiziert (50dB) jedoch immer noch sehr zufriedenstellend. Bei den anderen HF-Frequenzen liegt die Dämpfung der Oberwellen weiterhin weit unter 60dB.

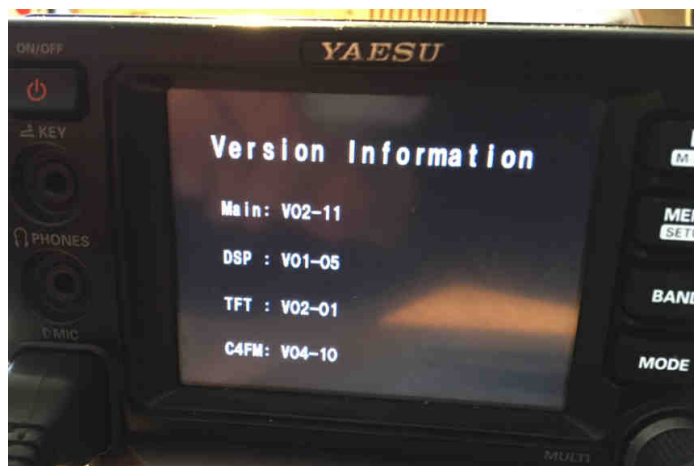
Die Installierten Versionen der 4 Teile waren schon ziemlich alt:

Um dem Wunsch von Norbert in Bezug auf das Öffnen des 60m-Bandes zu entsprechen, drängte sich eine Aufdatierung der Firmware auf. Die gesamte Firmware besteht aus 4 Teile: Main, DSP, TFT und C4FM.

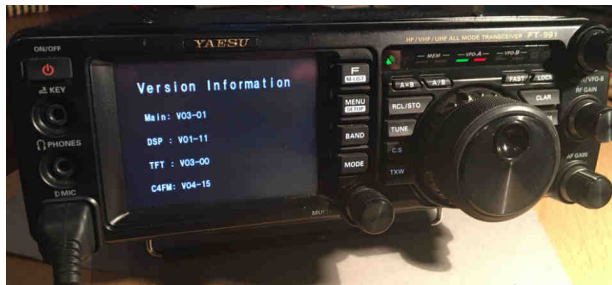
Am Ende des Update-Prozesses, können die neuen Versionen der Firmware-Teile am Display des Transceivers eingesehen werden.

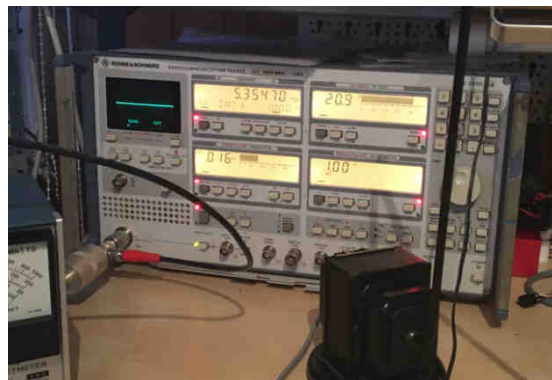
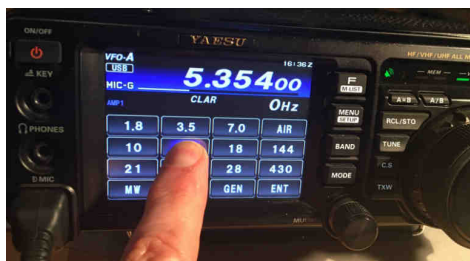
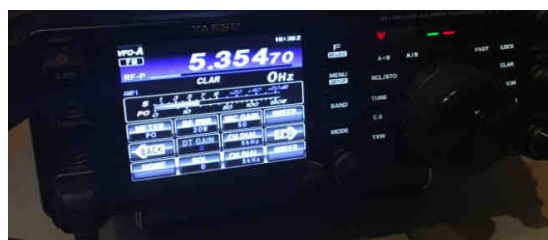
Das 60m-Band kann nun gewählt werden, wenn man bei der Bandwahl das Touch-Feld für das 14MHz-Band ein paar Sekunden drückt.

Und voilat....plötzlich war man auf dem 60m-Band QRV! ☺
