Eigner: Paul

Datum: 15.3.2022

Gerät: Yaesu FT-211RH Serie-Nr: 71090231

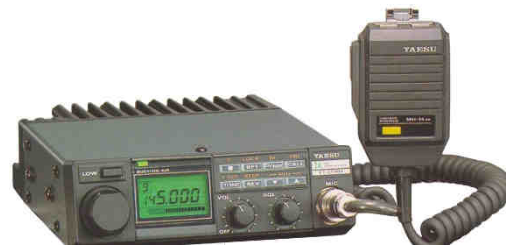
Eines der Geräte, das Paul mir zum Reparieren brachte war ein FT-211RH des Hauses Yaesu/Sommerkamp. Es handelt sich um ein portables Gerät aus den späten 80-ern.
