Eigner: Renato

Datum: 13.2.2022

Gerät: Yaesu FT5DE Serie-Nr: 1L040995

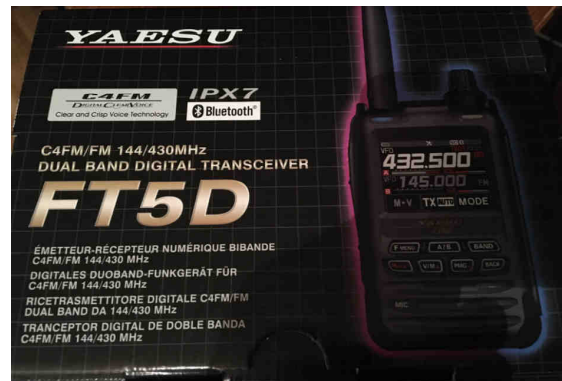
Renato meldete sich bei mir, weil er aus beim der externen Speisung des Gerätes aus Versehen Plus- und Minus-Pol vertauscht hatte. Danach liess sich das Gerät nicht mehr einschalten. Für viele von uns irgendwie ein Déjà-vu, nicht? 😊

In der Tat liess sich das Gerät weder mit dem Akku noch über das DC-Speisekabel einschalten. Ein Öffnen des Gehäuses war wohl unumgänglich.

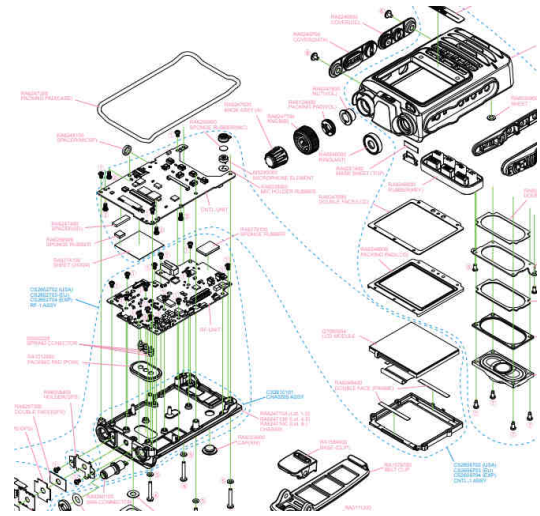
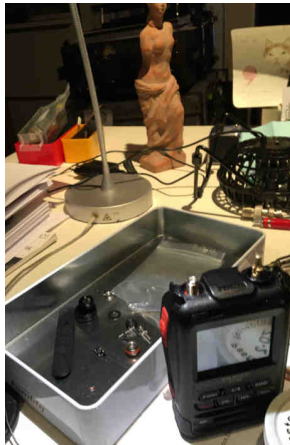
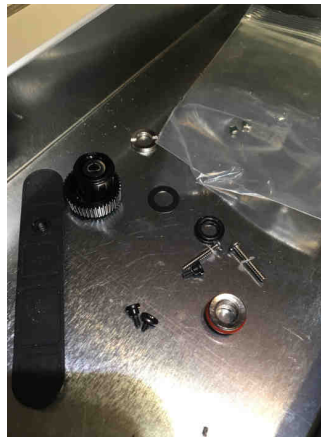
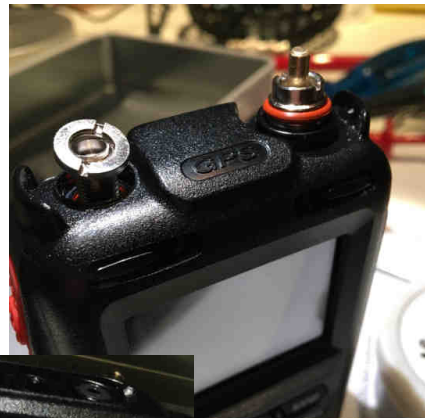
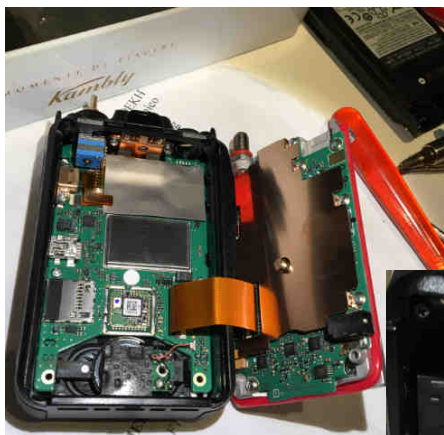
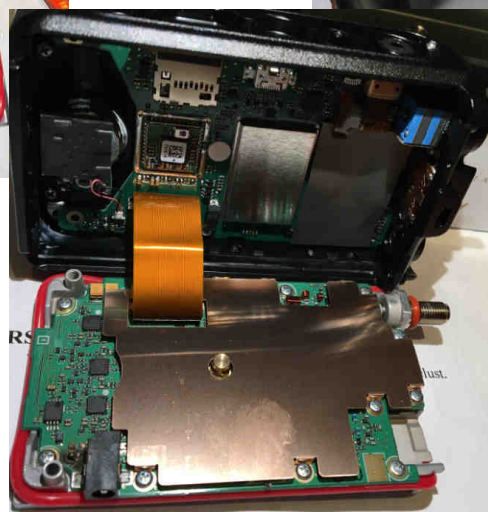
Merkwürdigerweise fand ich im Internet keinerlei technische Dokumentation über das Gerät. Es liegt wahrscheinlich darin, dass es sich um ein sehr neues Gerät handelt. Für das Öffnen des Gehäuses stützte mich auf die Dokumentation des FT3.

Die nächste Hürde war, das Ausziehen des dünnen Flex-Kabels, ohne es zu beschädigen. Die noch grössere Hürde war, wie es sich später herausstellte, das Kabel wieder in die winzigen Steckerleisten einzustecken. In der Nähe der C-Buchse, war der Schaden klar und deutlich zu erkennen.

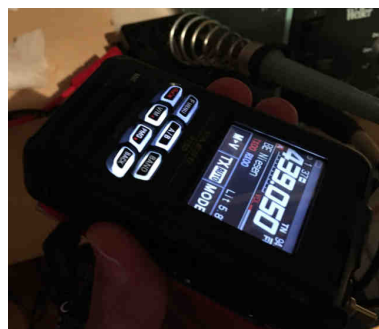
Somit war die Reparatur gelungen.
