Kunde: Max
 Datum: 11.02.2023
 Gerät: Elecraft K3 Serie-Nr: 5638

1. Angabe Fehlfunktion

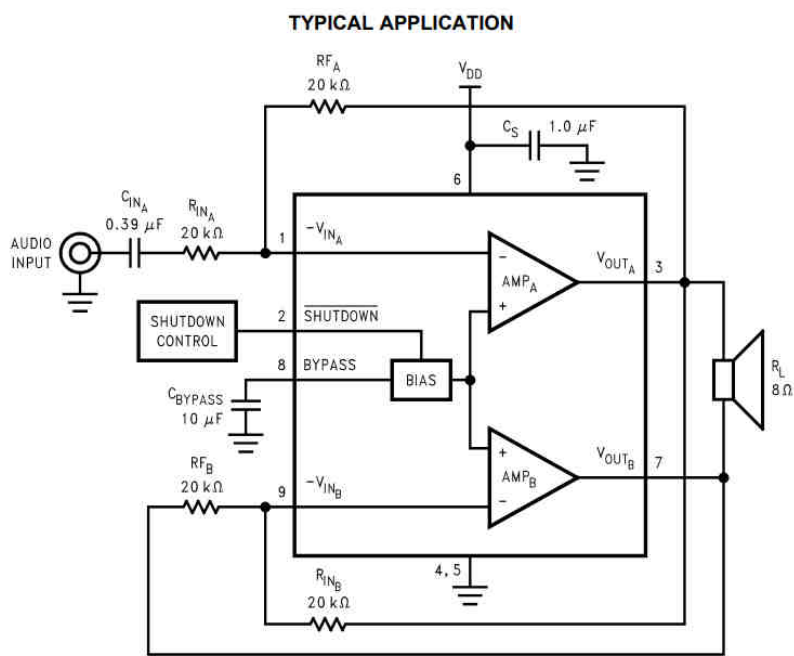
Figure 1. Typical Bridge-Tied-Load (BTL) Audio Amplifier Application Circuit

Gemäss Datenblatt handelte es sich beim LM4950TS um einen 3.5W Stereo oder 7.5W Mono-Audioverstärker.

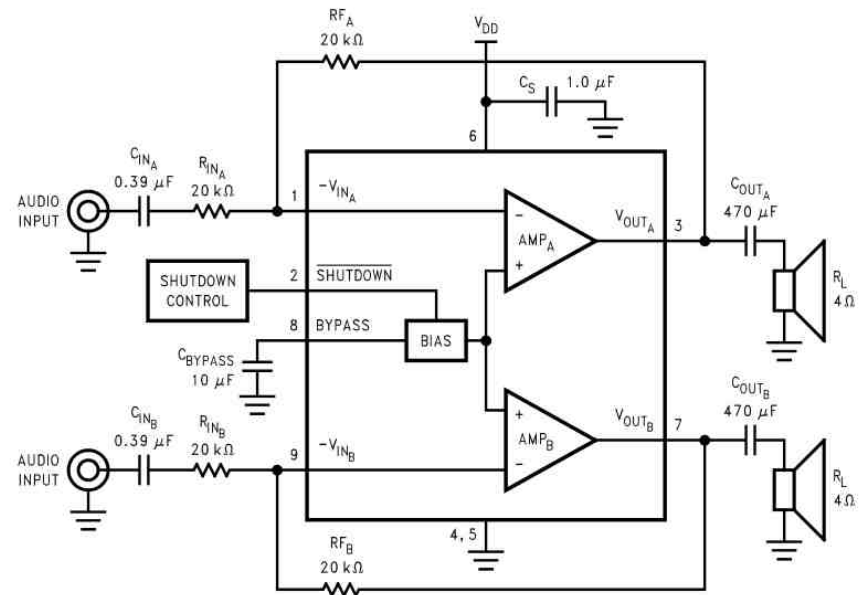
Figure 4. Typical Stereo Single-Ended (SE) Audio Amplifier Application Circuit

Nebst den 2 NF-Eingängen, verfügt dieses IC über einen Shutdown-Eingang. Dieser wird meistens für die Stumm-Funktion genutzt wird.
