**Eigner: Richard**

**Datum: 4.12.2022**

**Gerät: Yaesu FT107M weiss Serie-Nr:**

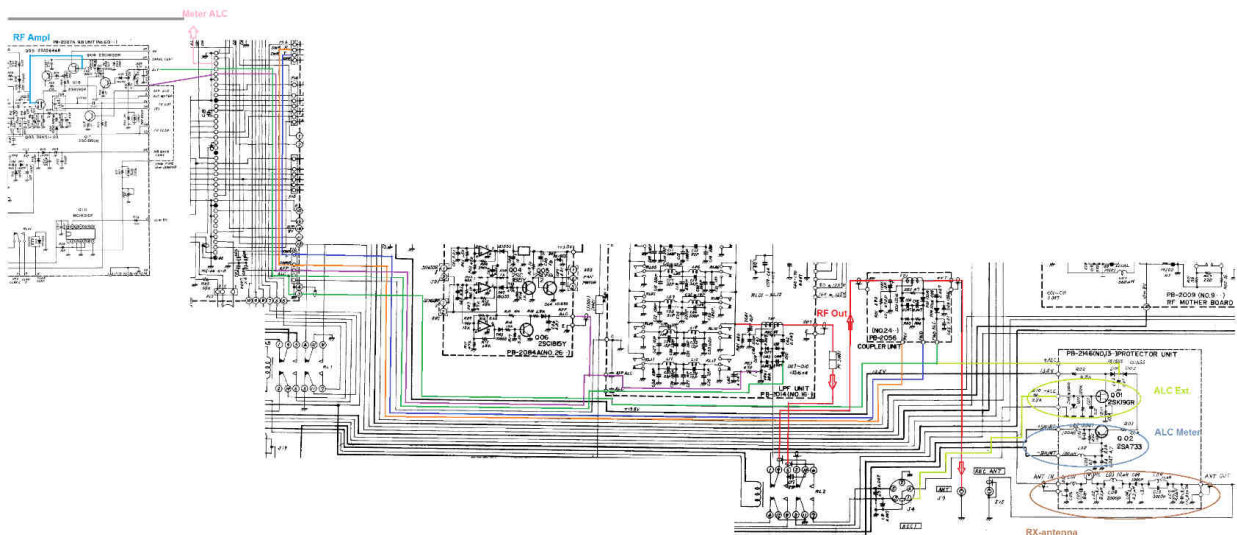
Ich besorgte mir zunächst das Service Service-Manual aus dem Internet und studierte anhand des Blockdiagramms den technischen Aufbau des Transceivers. Bei instabilen Ausgangsleistungen, neige ich erfahrungsgemäss dazu, die ALC-Schleife genauer zu untersuchen. Bei diesem Gerät Erstreckt sich die ALC-Schleife über mehrere Platinen/Einheiten hindurch.

Gewappnet mit Farbstiften hob ich den ALC-Pfad farblich hervor.

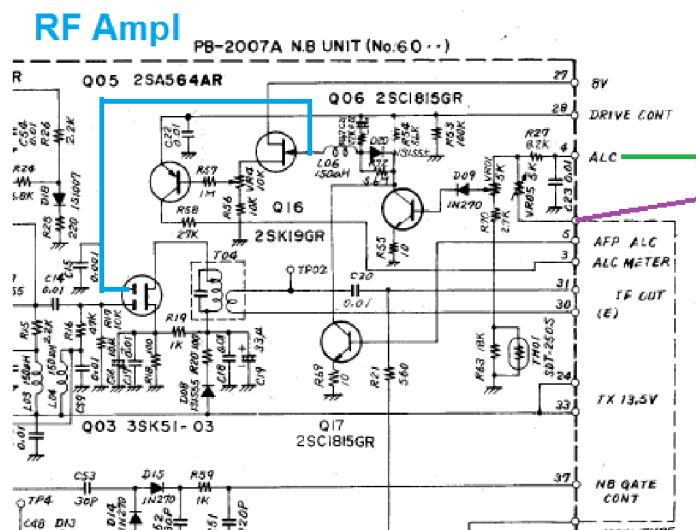
Schlussendlich gelange ich zum Schaltungsteil, wo das ALC-Signal behandelt und zur Steuerung des ZF-Verstärkers verwendet dient. Das ist alles auf der NB Unit untergebracht.

Um eine mögliche Fehlerursache orten zu können, musste ich zuerst die Funktionsweise der Schaltung analysieren und verstehen.
